АНАЛІЗ РЕЗУЛЬТАТІВ НЕРУЙНІВНОГО КОНТРОЛЮ АУСТЕНІТНИХ ЗВАРНИХ З'ЄДНАНЬ ЕНЕРГОБЛОКУ № 3 ЧОРНОБИЛЬСЬКОЇ АЕС

В.М. Тороп, Є.О. Давидов, М.Д. Рабкіна

Для підтримки необхідного рівня безпеки та надійності трубопроводів діаметром 325 мм (Ду 300) та товщиною стінки 16 мм на Чорнобильській АЕС було розроблено спеціальну програму діагностичних і ремонтно-відновлювальних робіт. Відповідно до цієї програми в період 1997–2005 рр. виконано значний обсяг радіографічного (RT), ультразвукового (UT), капілярного (PT) та візуально-вимірювального (VT) контролю зварних з'єднань трубопроводів Ду 300, виготовлених із аустенітної сталі 08X18H10T. Незважаючи на те, що з того часу минуло більше 20 років, методи неруйнівного контролю ґрунтуються на тих самих фізичних принципах і використовуються практично ті ж самі методологічні підходи до неруйнівного контролю (NDT). Тому аналіз результатів великого обсягу експлуатаційного контролю є дуже корисним для розуміння достовірності методів неруйнівного контролю, що використовуються у сучасній повсякденній практиці. Слід зазначити, що роботи з аналізу результатів контролю виконувалися у рамках самостійного завдання, а не спеціально для оцінки та порівняння методів

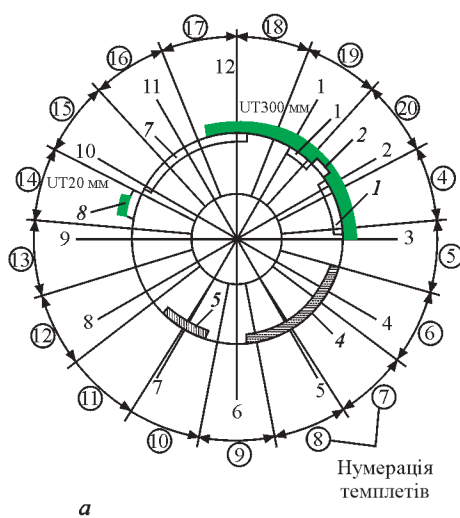
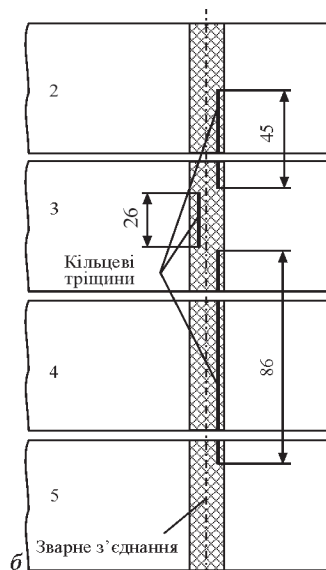
Рис. 4. Схема розташування тріщин при атестації УТ методики МЦУ-7-97 (а) і схема розташування виявлених тріщин у темплеті №№ 2–5 (б)

Після долому темплетів №№ 5–9 виявлено тріщину завдовжки 192 мм і з максимальною глибиною 10 мм, на темплеті № 10–12 – тріщину завдовжки 131 мм і з максимальною глибиною 10 мм, на темплеті № 14 – тріщину завдовжки 33 мм і з максимальною глибиною 11 мм і на темплеті №№ 15–17 – тріщину завдовжки 182 мм і з максимальною глибиною 11 мм. Уявлення про форму тріщин, виявлених у ст. 4 напірного трубопроводу 2РГК-2, ілюструє рис. 5, де співвідношення номера тріщини та її довжини наступне: № 1 – 45 мм, № 2 – 26 мм, № 3 – 86 мм, № 4 – 192 мм, № 5 – 131 мм, № 6 – 33 мм, № 7 – 182 мм.

зуально-вимірювальним контролем (VT) (рис. 4, а), то для 2РГ-2 ст. 4 несучільність протяжністю $UT = 300$ мм підтверджується фактичними (реальними) тріщинами $VT = 45$ (1) + 26 (2) + 86 (3) + 182 (7) = 339 мм, а $UT = 20$ мм – фактичною тріщиною $VT = 33$ мм. Недобраковка (хибно-негативний результат – дефект є, але метод його не виявив) за довжиною несучільностей становить $11,5$ і 39 % відповідно при вельми коректному визначенні місця розташування дефектів. При цьому реальні тріщини завдовжки 192 (4) і 131 (5) мм залишилися непоміченими контролерами UT, хоча максимальна глибина цих тріщин досягала 10 мм або $62,5$ % від товщини стінки труби.

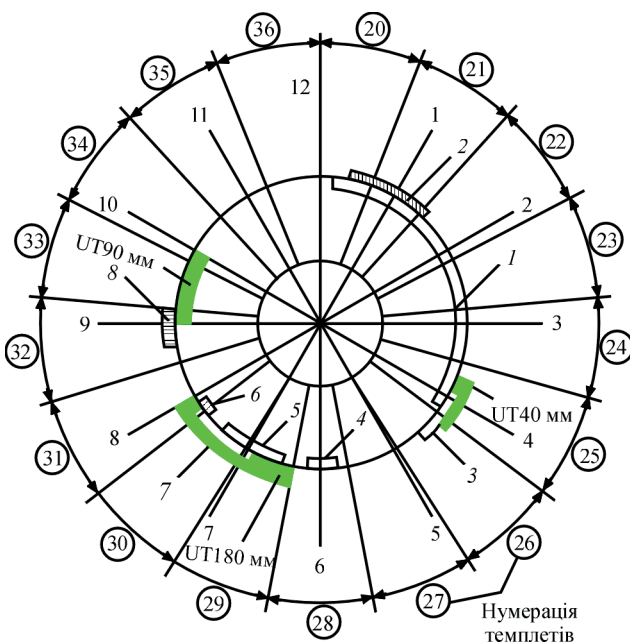
Рис. 6. Схема розташування тріщин, що були виявлені контролерами УТ при атестації методики МЦУ-7-97

Аналогічні дослідження проведено для 2РГК-22 ст. 6. На рис. 6 наведено схему розташування тріщин, що були виявлені контролерами УТ при атестації методики МЦУ-7-97, а саме, зафіксовано несучільності завдовжки $L = 40$ мм, $\Omega: (3^{45}, 4^{10})$; $L = 180$ мм, $\Omega: (6^{20}, 8^{00})$ і $L = 90$ мм, $\Omega: (9^{00}, 10^{00})$, а також їхнє роз-

ташування по довжині 33 (ст. 6 2РГК-22), їхню нумерацію (від 1 до 8) та фактичну (реальну) довжину тріщин, що були заміряні при VT у доломах відповідних темплетів (нумерація в обведених цифрах від 20 до 36). Тут співвідношення номера тріщини та її довжини наступне: № 1 – 305 мм, № 2 – 73 мм, № 3 – 55 мм, № 4 – 36 мм, № 5 – 75 мм, № 6 – 18 мм, № 7 – 76 мм, № 8 – 36 мм, УТ – 40, 180, 90 мм

Аналогічне порівняння можна виконати й для 2РГК-22 ст. 6 (рис. 6). Несучільність протяжністю $UT = 40$ мм підтверджується фактичною тріщиною $VT = 55$ мм (3), $UT = 180$ мм – фактичними тріщинами $VT = 75$ (5) + 18 (6) + 76 (7) = 169 мм, а $UT = 90$ мм – фактичною тріщиною $VT = 36$ мм (8). Недобраковка (хибно-негативний результат) за довжиною несучільності становить 27 % для тріщини завдовжки 55 мм (3), а перебраковка (хибно-позитивний результат – дефект відсутній, а метод вказує на його наявність) для тріщин завдовжки 169 і 36 мм (8) становить 6 і 60 % відповідно при досить коректному визначенні місця розташування дефектів. При цьому реальні тріщини завдовжки 305 (1), 73 (2) і 36 (4) мм залишилися непоміченими контролерами UT, хоча їхня максимальна глибина досягала 10 , 10 і $7,5$ мм, що становила до $62,5$ % від товщини стінки труби.

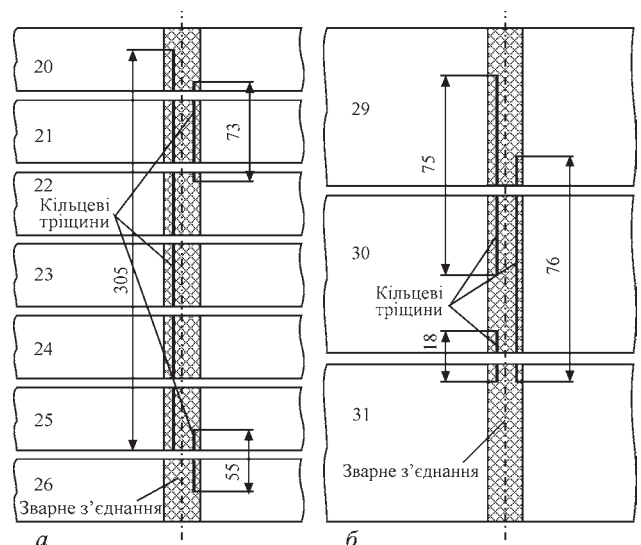
Рис. 7. Схема розташування тріщин у темплетях: а – №№ 20–26, б – №№ 29–31

Після долому темплетів №№ 20–26 виявлено дві паралельні кільцеві тріщини, що перериваються, і є симетричними щодо осі 33 (рис. 7, а). Довжина тріщини на темплетях №№ 20–22 склала 73 мм за максимальної глибини 10 мм, на темплетях №№ 20–26 – 305 мм за максимальної глибини також 10 мм, на темплетях №№ 25 і 26 – 55 мм за максимальної глибини 7 мм.

Після долому темплетів №№ 29–31 також виявлено дві паралельні кільцеві тріщини, що перериваються, і є симетричними щодо осі 33 (рис. 7, б). Довжина тріщини на темплетях №№ 29, 30 склала 75 мм за максимальної глибини 6,5 мм, на темплетях №№ 29–31 – 76 мм за максимальної глибини 7,5 мм і темплетях №№ 30 і 31 – 18 мм за максимальної глибини 9 мм. Після долому темплетів №№ 28 і № 32 у кожному з них виявлено тріщину завдовжки 36 мм, максимальної глибини 8 і 7,5 мм відповідно.

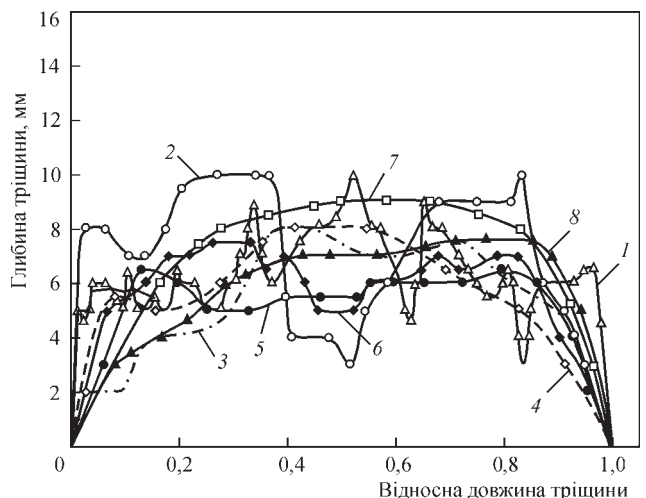
Рис. 8. Форма тріщин, виявлених у 33 (ст. 6 напірного трубопроводу 2РГК-22)

Уявлення про форму тріщин, виявлених у ст. 6 напірного трубопроводу 2РГК-22, ілюструє рис. 8, де співвідношення номера тріщини та її довжини наступне: № 1 – 305 мм, № 2 – 73 мм, № 3 – 55 мм, № 4 – 36 мм, № 5 – 75 мм, № 6 – 76 мм, № 7 – 18 мм, № 8 – 35 мм.

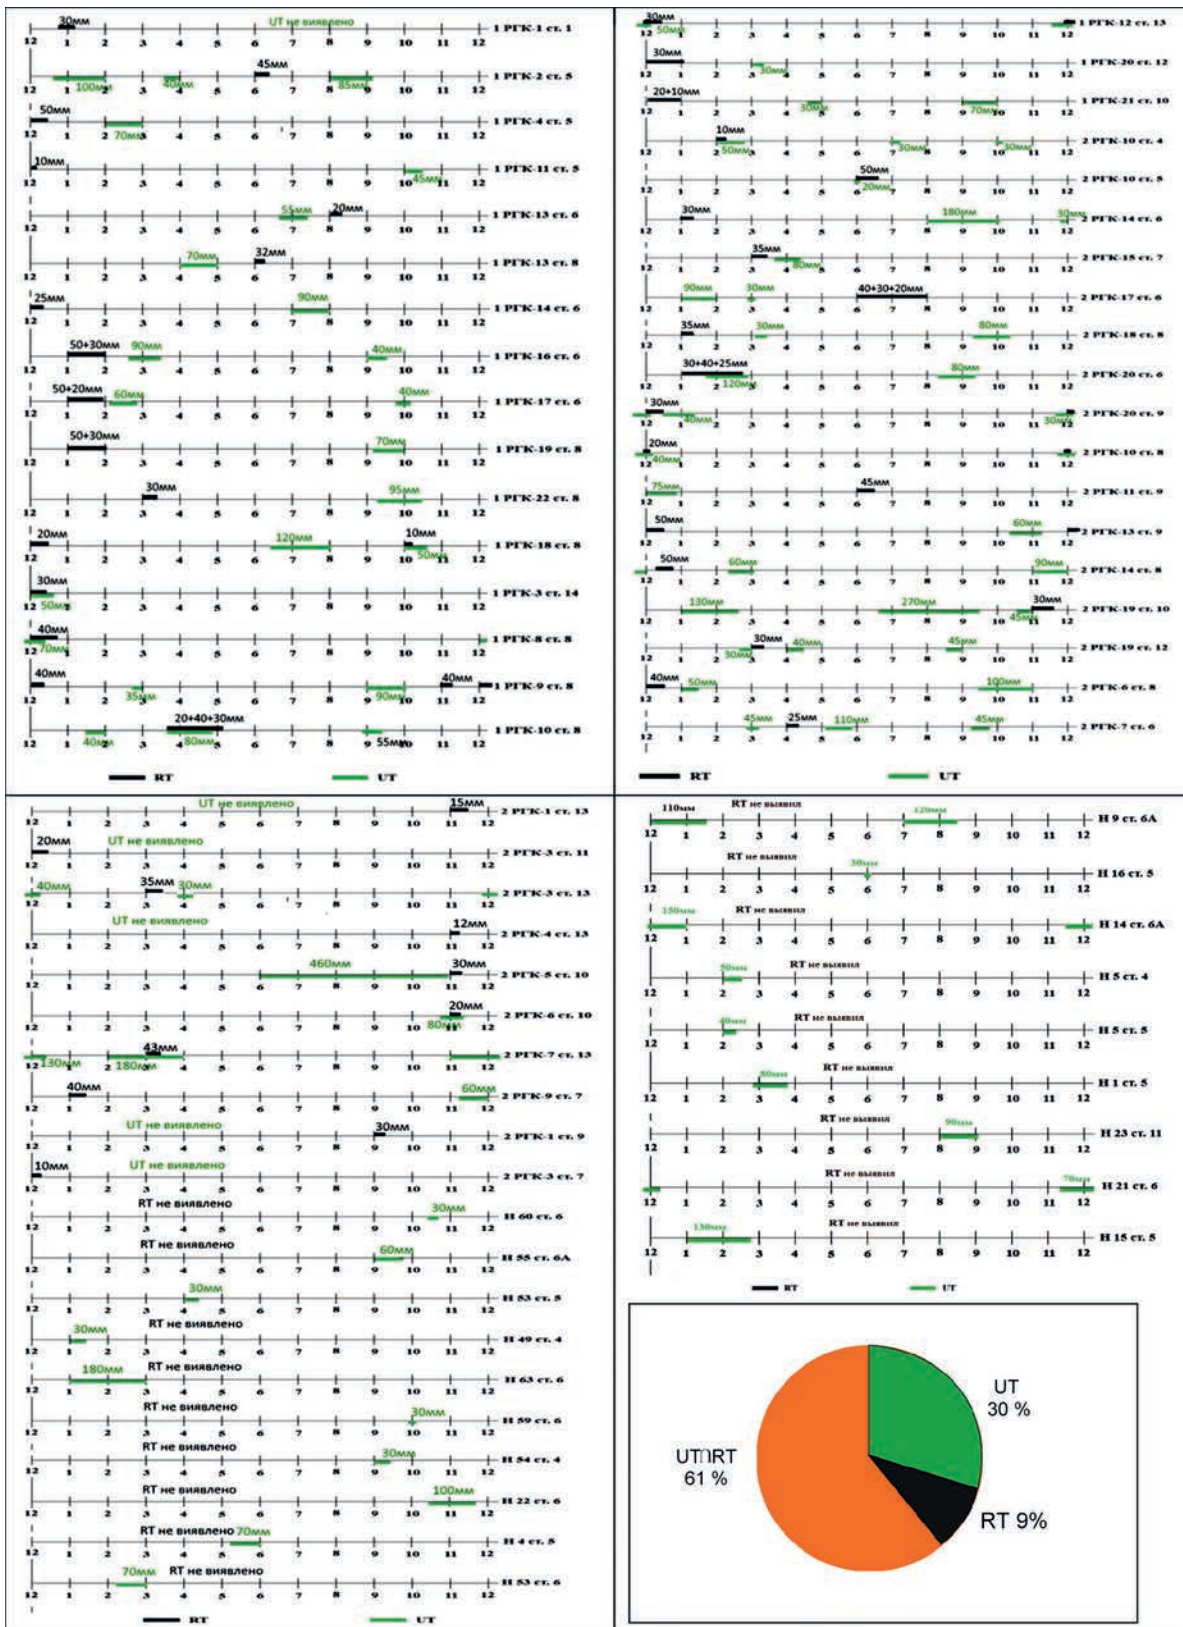
Рис. 9. Розміри та розташування несутцільностей, виявлених RT і UT на опускних трубопроводах (позначені нитки (H) і стики (ст.) 33), а також напірних трубопроводах (позначені 1РГК для першого розподільного групового колектора (РГК) і 2РГК – для другого, із зазначенням номера 33 (ст.)

Для виявлення внутрішніх (підповерхневих) несучільностей (дефектів) у металевих зварних з'єднаннях практично використовують лише два методи неруйнівного контролю – RT і UT. Найпростіший і найдоступніший спосіб збільшення якості контролю зварних з'єднань – це застосовувати послідовно обидва методи RT і UT. На розгортках зварних з'єднань (рис. 9) нанесені розміри та розташування несучільностей, виявлених RT і UT в ЗЗ ОТ та НТ КМПЦ енергоблоку №3 ЧАЕС у період СПР-97. Із 64 запротокольованих несучільностей 39 тріщиноподібних дефектів виявлено методами RT і UT ($UT \cap RT$), лише UT – 19 дефектів і лише RT – 6 дефектів.

Як впливає з рис. 9, збіг у виявленні (фіксації наявності є або немає) несучільностей за даними спільного контролю $UT \cap RT$ становить 61 % від загальної кількості запротокольованих дефектів. Це – досить високе значення, яке свідчить про хорошу результативність застосовуваних методів неруйнівного контролю (NTD) в аустенітних ЗЗ. У той же час, збіг результатів спільного контролю $UT \cap RT$ щодо виявлення як розташування, так і протяжності виявлених несучільностей становить лише 11 % (7 з 64, 1РГК-8 ст. 8, 1РГК-10 ст. 8, 1РГК-12 ст. 13, 2РГК-6 ст. 10, 2РГК-10 ст. 5, 2РГК-10 ст. 8, 2РГК-20 ст. 9) при повністю відсутній інформації щодо глибини дефектів. При цьому лише RT виявив 9 % і лише UT за методикою МЦУ-7-97 – 30 % від кількості фактичних дефектів. І хоча формально ультразвуковий контроль не виявляє 9 % дефектів, у той час як рентгенівський

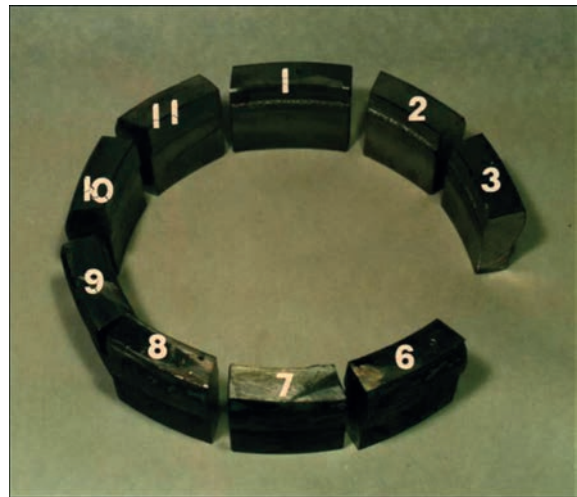
Рис. 10. Загальний вигляд зварного з'єднання приварювання днища 1РГК-8, ст. 177, розрізаного на темплеті. Верхня частина темплетів звернена у бік труби РГК, нижня – у бік днища

Так, наприклад, у напірному трубопроводі 1РГК-8, ст. 177 ультразвуковим контролем (UT) був виявлений відбивач завдовжки 468 мм. З метою визначення фактичних розмірів дефекту була вирізана «котушка». Після її дезактивації та відповідної розмітки «котушка» розрізалася на темп-

лети дисковою фрезою (товщина фрези 3 мм). Нумерація темплетів, що показана на рис. 10, використовувалася для ідентифікації фактичних розмірів при візуально-вимірному (VT) контролі. Виявлений УТ відбивач розташований у районі темплетів №№7–11, тоді як темплети №№6–11 охоплюють майже половину кола труби.

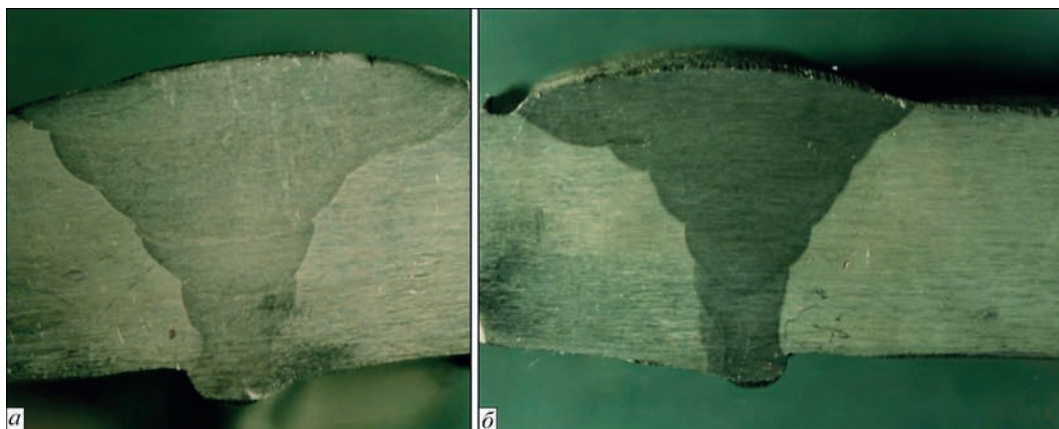
Рис. 11. Профіль ЗЗ ст. 177 напірного трубопроводу 1РГК-8 у місцях різку темплету № 8 (а) та № 10 (б)

Факт наявності відбитого сигналу та відсутність тріщин може бути пояснений наявністю у шва великої викривленої поверхні у кореневій області (перевищення проплаву), що виступає понад 3 мм над внутрішньою поверхнею труби. Зрозуміло, що проблеми з помилками є як у рентгена, так і ультразвуку: рентген схильний пропускати тріщиноподібні дефекти, а ультразвуком важко відокремити кутовий відбивач, що утворений тріщиною, від перевищення проплаву. Крім того, аустенітні матеріали через особливості формування структури 33 мають знижену контролепридатність для ультразвуку, оскільки анізотропна та крупнозерниста структура металу шва призводить до викривлення траєкторії ультразвукових хвиль, значного розсіювання сигналу та зниження співвідношення сигнал/шум. В аустенітних трубопроводах Ду 300 ці фактори посилюються через:

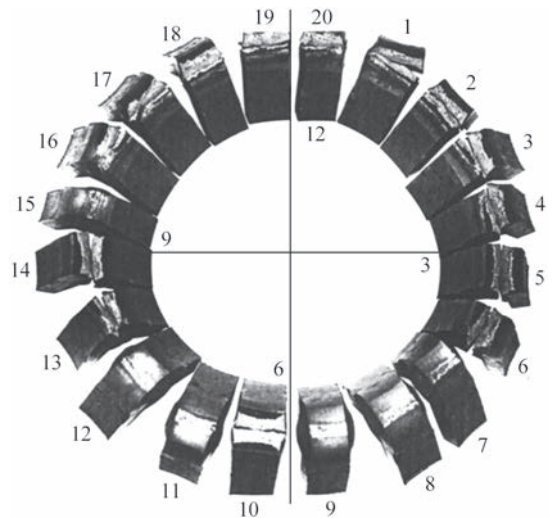
Рис. 12. Розташування темплетів, вирізаних із котушки Н15 ст. 5

На прикладі опускного трубопроводу Н-15 ст. 5 (рядок № 8 у табл. 4) проілюструємо обсяг виконаних досліджень з ідентифікації розташування та визначення розмірів тріщиноподібних дефектів. За результатами експлуатаційного RT1 (просвічування через дві стінки у складі обладнання) неприпустимих дефектів не виявлено (ДНО). Ультразвуковий контроль за методикою МЦУ-7-97 виявив відбивач з амплітудою $A_{бр} + 8$ дБ, що відповідає несучільності $L = 130$ мм, яка розташована на ци-

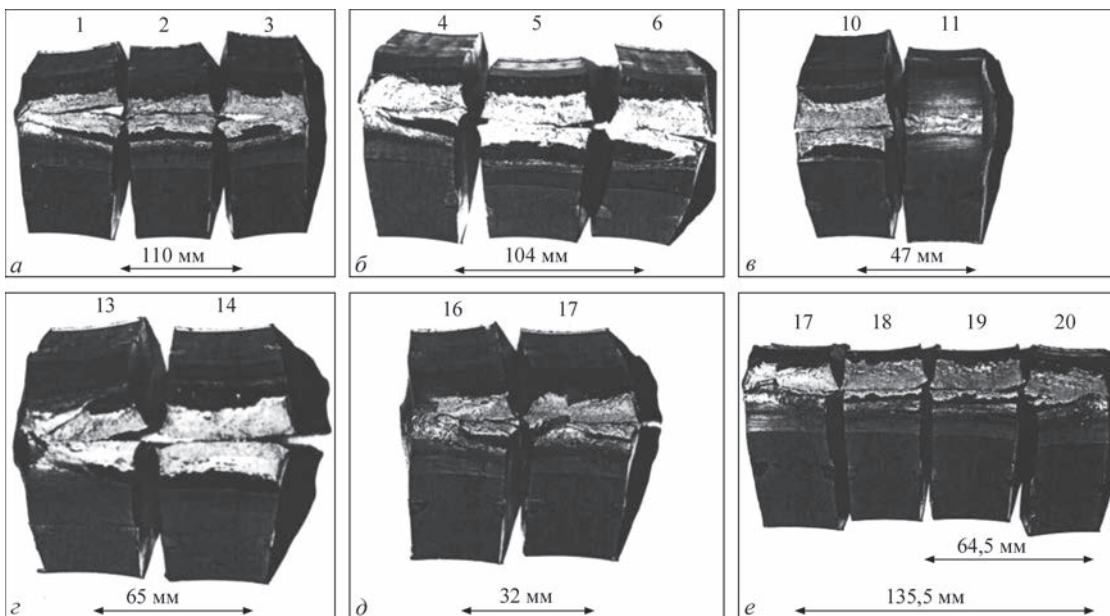
Рис. 13. Фото зруйнованих темплетів із виявленими тріщинами

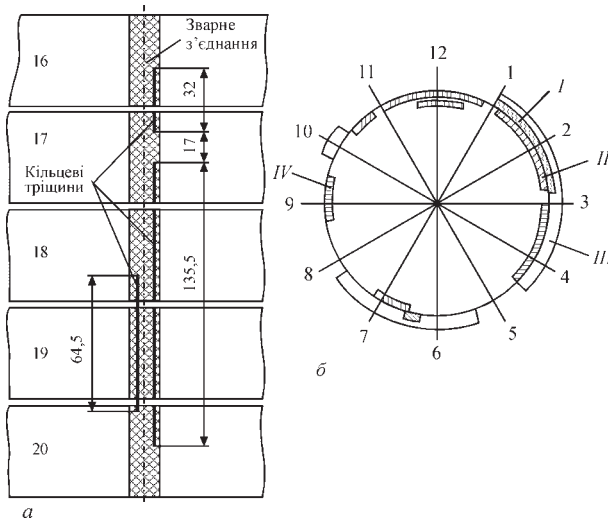
Рис. 14. Схема розташування тріщин у темплетях №№ 16–20 (а) і схема розташування дефектів в 33 ст. 5 ОТ Н-15 (№ 8 у табл. 4), виявлених різними методами (б): I – УТ, L = 130 мм; II – РТ, L = 25 мм; III – РТ2, L = 265, 187, 40 мм; IV – VT, L = = 135, 110, 104, 64,5, 62, 47, 32 мм

ня дефектів, виявлених різними методами, ілюструє рис. 14, б.

Якщо порівнювати розташування та довжину несучільностей, виявлених контролерами УТ (УЗК по МЦУ 7-97), РТ2 (панорамне просвічування через одну стінку в лабораторних умовах), РТ (капілярний контроль корня ЗЗ) з фактичним розташуванням і розмірами тріщин, визначеними візуально-вимірвальним контролем (VT) (рис. 14, б), то для ЗЗ ст. 5 ОТ Н-15 (№ 8 у табл. 4) несучільність протяжністю УТ = 130 мм $\Omega:(1^{00}, 2^{50})$ підтверджується реальною тріщиною VT(1) = 110 мм, $\Omega:(1^{10}, 2^{45})$. Перебраковка за довжиною несучільностей становить 15 % при вельми коректному визначенні місця розташування даного дефекта, але реальні тріщини VT(2) = 104 мм, $\Omega:(3^{10}, 4^{30})$; VT(3) = 32 мм, $\Omega:(10^{20}, 10^{50})$; VT(4) = 47 мм, $\Omega:(6^{35}, 7^{10})$; VT(5) = 62 мм, $\Omega:(8^{45}, 9^{35})$; VT(6) = 135 мм, $\Omega:(11^{05}, 12^{50})$ і VT(7) = 64,5 мм, $\Omega:(11^{45}, 12^{30})$ залишилися не поміченими контролерами УТ, хоча максимальна глибина цих тріщин досягала 9,5 мм або 40 % від товщини стінки труби.

Рентгеновський експлуатаційний контроль (РТ1) дефектів взагалі не виявив (ДНО), а панорамне просвічування через одну стінку в лабораторних умовах (РТ2) виявив несучільність завдовжки L = 265 мм, $\Omega:(1^{00}, 4^{40})$, що підтверджується реальними тріщинами VT(1) = 110 мм, $\Omega:(1^{10}, 2^{45})$ + VT(2) = 104 мм, $\Omega:(3^{10}, 4^{30})$ = 214 мм. Перебраковка за довжиною несучільностей становить близько 20 % при вельми коректному визначенні місця розташування реальних тріщин. Несучільність завдовжки L = 187 мм, $\Omega:(5^{10}, 7^{40})$ підтверджується реальною тріщиною VT(4) = 47 мм, $\Omega:(6^{35}, 7^{10})$ та даними капілярного контролю РТ = 25 мм, $\Omega:(6^{20}, 6^{30})$, що також виконувався в лабораторних умовах. При цьому перебраковка по РТ2 становить майже 75 %, а недобраковка по РТ – майже 47 %. Зауважимо, що навіть у лабо-

VT(5) = 62 мм, Ω:(8⁴⁵, 9³⁵); VT(6) = 135 мм, Ω:(11⁰⁵, 12⁵⁰) і VT(7) = 64,5 мм, Ω:(11⁴⁵, 12³⁰). Несуцільність завдовжки L = 40 мм, Ω:(9⁴⁵, 10²⁰), що виявлена панорамним просвічуванням через одну стінку в лабораторних умовах (RT2), закінчується там, де починається реальна тріщина VT(3) = 32 мм, Ω:(10²⁰, 10⁵⁰), а тріщини VT(6) = 135 мм, Ω:(11⁰⁵, 12⁵⁰) і VT(7) = 64,5 мм, Ω:(11⁴⁵, 12³⁰) не були виявлені жодним із NDT.

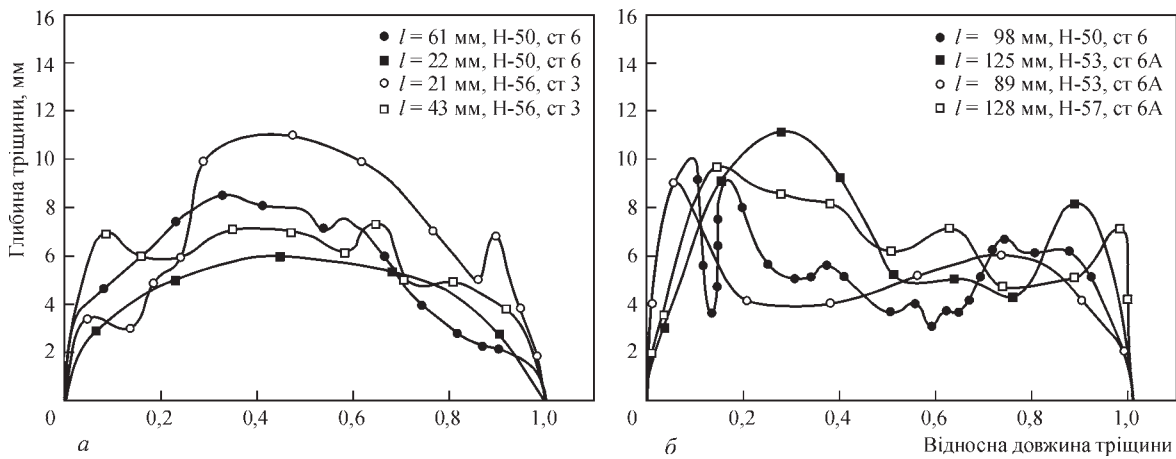
Результати прямих вимірів VT реальної довжини виявлених тріщин L від їхньої максимальної глибини a_{max} ілюструє рис. 16, а уявлення про конфігурацію фронту тріщин, що були виявлені в 33 ст. 6, ст. 6А, ст. 3 та ст. 6А опускних трубопроводів КМПЦ енергоблоку № 3 ЧАЕС Н-50, Н-53, Н-56 і Н-57, відповідно містить рис. 17.
