НАПЛАВОЧНЫЙ УЧАСТОК РЕМОНТА ДЕТАЛЕЙ ГИДРОЭНЕРГЕТИЧЕСКОГО ОБОРУДОВАНИЯ В АО «САКЭНЕРГОРЕМОНТИ»

Описан опыт создания наплавочного участка в АО «Сакэnergоремонти» и рассмотрены конструкторские и технологические особенности выполнения на этом участке ремонта вала гидротурбины мощностью 250 мВт.

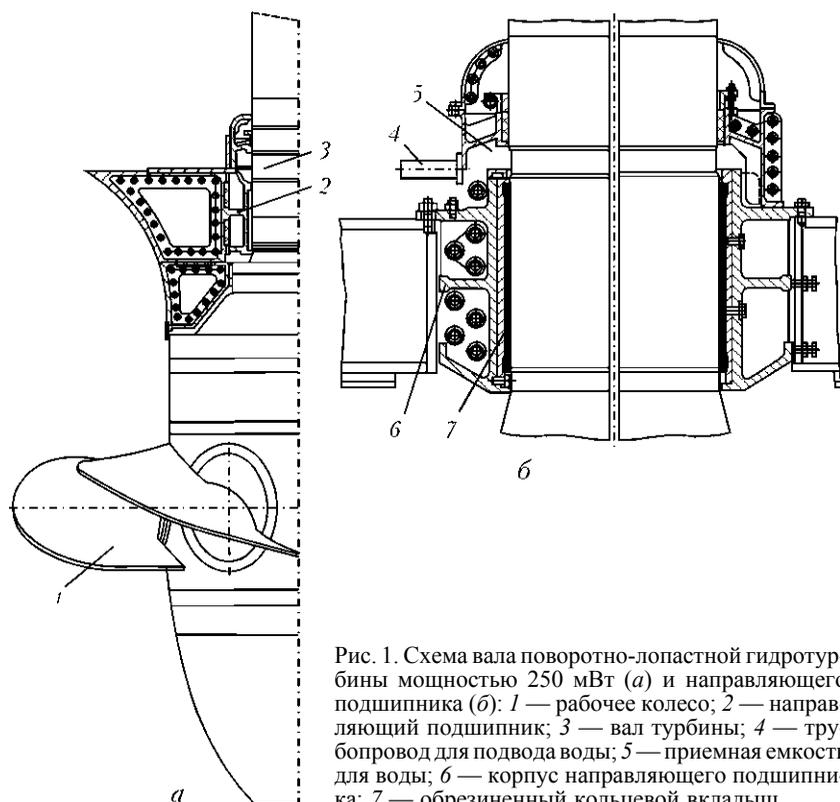
Вал поворотно-лопастной гидротурбины указанной мощности является одним из основных ее узлов (рис. 1, а). Он изготовлен из стали 20Г и имеет диаметр 1 м, длину 4,5 м и массу около 12 т. В процессе эксплуатации происходит коррозионное, кавитационное и гидроабразивное изнашивание шейки вала, расположенной под подшипниками и сальниками. Подлежащая восстановлению изношенная часть шейки находится под внутренней поверхностью подшипника, конструкция которого предусматривает использование водяного потока для его смазки и охлаждения (рис. 1, б).

Рис. 1. Схема вала поворотно-лопастной гидротурбины мощностью 250 мВт (а) и направляющего подшипника (б): 1 — рабочее колесо; 2 — направляющий подшипник; 3 — вал турбины; 4 — трубопровод для подвода воды; 5 — приемная емкость для воды; 6 — корпус направляющего подшипника; 7 — обрезиненный кольцевой вкладыш

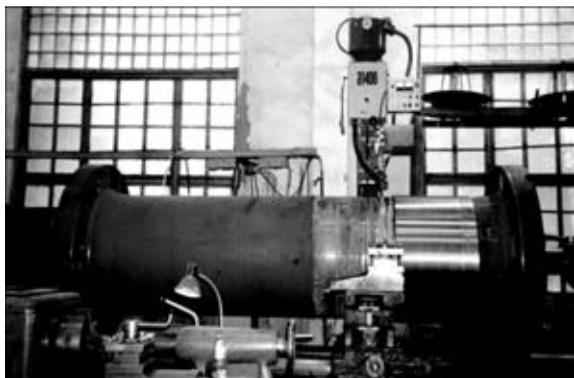
Для наплавки деталей гидротурбин специалистами НТК «ИЭС им. Е. О. Патона» на предприятии АО «Сакэnergоремонти» модернизирован токарно-винторезный станок РТ-166 (типа ДИП-500), на его базе создан наплавочный участок. Модернизация заключалась в следующем: на суппорт станка установили наплавочный автомат А1406, а затем подняли заднюю бабку и редуктор станка на 160 мм (рис. 2). Электрическая схема станка была дополнена частотным преобразователем фирмы «Lenze» (Германия), который обеспечивает необходимую для наплавки скорость вращения вала гидротурбины. В качестве источника питания использовали выпрямитель ВС-600. В результате модернизации стало возможным не только наплавлять, но и механически обрабатывать после наплавки валы гидротурбин диаметром от 400 до 1050 мм, длиной до 4500 мм и массой до 12 т, а также выполнять наплавку плоских поверхностей, в частности, лопаток гидротурбин.

Рис. 2. Модернизированная установка, созданная на базе токарного станка РТ-166, для наплавки и последующей механической обработки валов гидротурбин

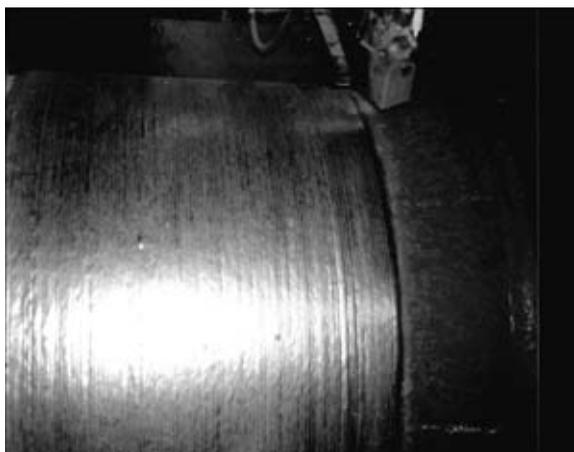
Автоматическую многослойную наплавку под флюсом АН-26П слоя коррозионностойкой нержавеющей стали осуществляли с использованием проволоки Св-08Х20Н9Г7Т. Диаметр вала после наплавки коррозионностойкого слоя составлял около 1028 мм (рис. 3).

Наплавленную поверхность вала протачивали до диаметра 1020 мм, а затем осуществляли ультразвуковой контроль. В основном наплавленном слое, как и в подслое, дефектов не было.

Рис. 3. Внешний вид наплавленного на вале гидротурбины коррозионностойкого слоя
