ОПРЕДЕЛЕНИЕ ПРИЧИН ВОЗНИКНОВЕНИЯ ТРЕЩИН В КОНСТРУКТИВНЫХ ЭЛЕМЕНТАХ БАШНИ НОВОЙ ВЕНТИЛЯЦИОННОЙ ТРУБЫ НА ЧЕРНОБЫЛЬСКОЙ АЭС

В. М. ТОРОП¹, Э. Ф. ГАРФ¹, А. В. ЯКИМКИН¹, Е. Е. ГОПКАЛО²

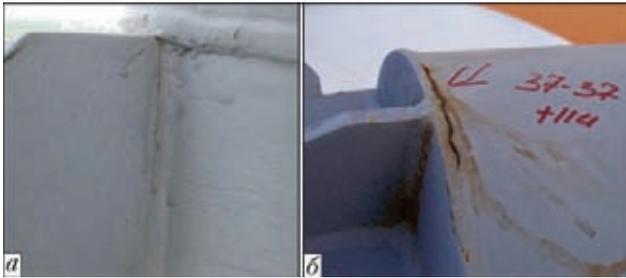
Трещины имеют разную протяженность. Они зарождаются от края в верхней части узловой фасонки (узел примыкания элементов решетки к стойке башни) и развиваются вниз вдоль фасонки и в глубину (рис. 1, а). В узле сопряжения раскосов с распоркой трещины имеют место в соединении ребра с трубой раскоса через тонкую заглушку, обеспечивающую герметизацию внутренней полости раскосов (рис. 1, б).

Рис. 1. Примеры развития трещин в узлах раскосов башни (а, б — см. в тексте)

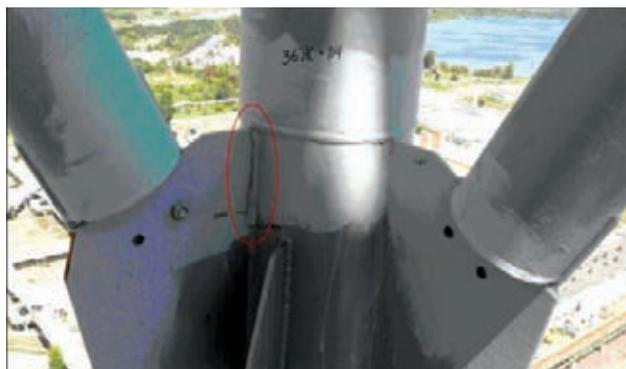
Характерный вид трещиноподобных дефектов, выявленных неразрушающим контролем, приведен на рис. 2.

Рис. 2. Трещиноподобные дефекты в узле примыкания раскосов к стойке башни

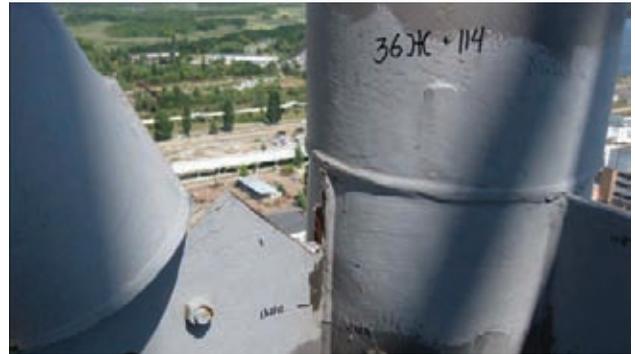
Рис. 3. Узел примыкания раскосов к стойке башни после вырезки темплета № 1

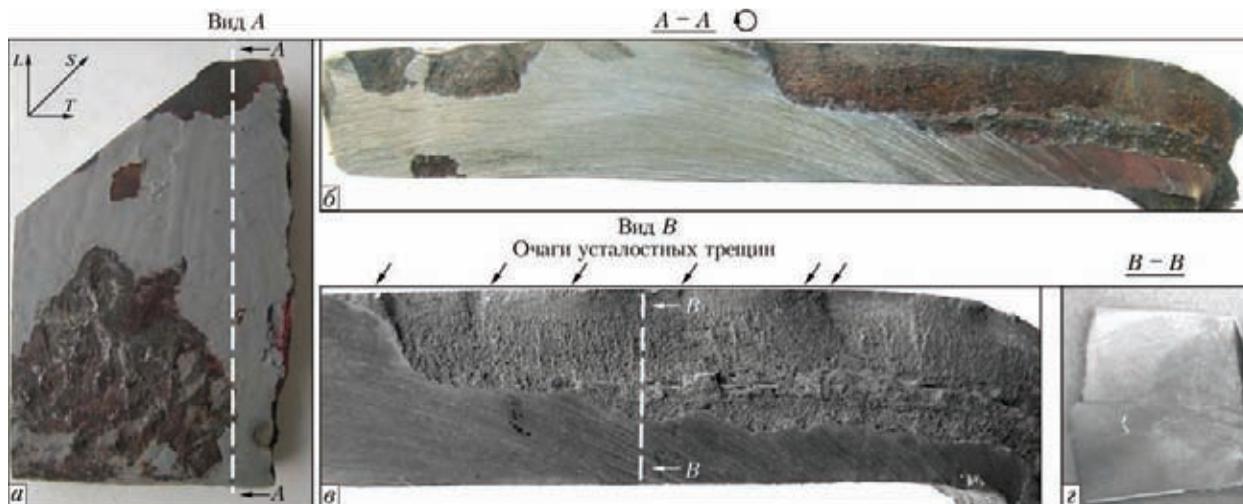
Рис. 5. Темплет № 1 с раскрытой трещиной: а — внешний вид темплета; б, в — фрагмент фасонки в плоскости трещин L-S соответственно до и после очистки поверхности трещин от продуктов коррозии (сечение A-A фасонки); г — плоскость микрошлифа в плоскости S-T (сечение B-B фасонки)

Тот факт, что в фасонках стоек трещины зарождаются и развиваются по границе перехода от сварного соединения к основному металлу, а по толщине металла трещины развиваются перпендикулярно его поверхности, а также различие в размерах трещин в разных узлах, свидетельствует об их усталостном происхождении. Это убедительно подтверждается и приведенными выше фрактографическими исследованиями, в частности характерной поверхностью излома, наличием очагов зарождения трещин усталости, бороздками, характерными для остановки и страгивания трещин (см. рис. 5, 6).

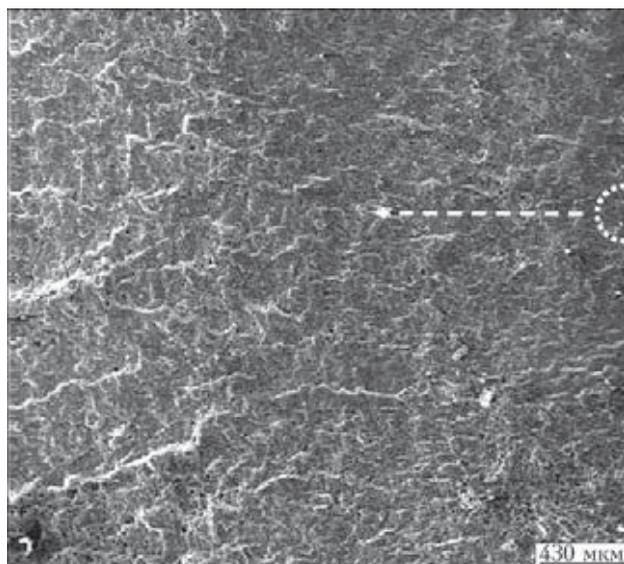
Фрактографические исследования поверхностей раскрытых трещин в плоскости реза позволили выявить очаги зарождения и механизмы распространения трещин в сварном соединении темплета № 1, хотя сама зона сварного шва в темплете отсутствует. На основании фрактографических исследований трещины идентифицируются как усталостные, зарождающиеся на поверхностных дефектах. Очаги усталостных трещин отмечены стрелками на рис. 5, в. На рис. 6 представлен характерный фрагмент фрактограммы фасонки с усталостной трещиной (с очагом зарождения, характерным рельефом разрушения и следами остановки фронта усталостной трещины). Магистральная трещина образовалась в результате слияния нескольких усталостных трещин, которые возникли из разных очагов на внешней поверхности фасонки и проросли вглубь образца на 5...6 мм (приблизительно на половину толщины листа фасонки). На некоторых участках изло-

Рис. 6. Фрактограмма фасонки (темплет № 1) в плоскости L-S с усталостной трещиной (белым контуром обозначен очаг усталостной трещины, стрелка — направление фронта трещины)

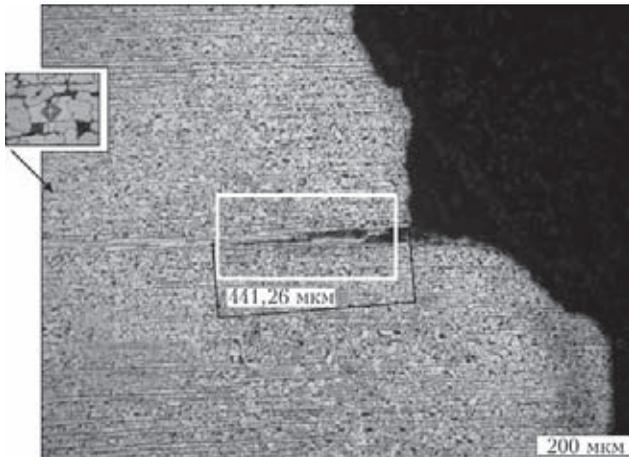
Причем вдоль линии профиля первичной трещины (в поперечном сечении сварного соединения) наблюдаются мелкие вторичные микротрещины расщеля длиной несколько микрометров, ориентированные вдоль текстуры прокатки, а на расстоянии порядка 5 мм от внешней поверхности образовалась уже протяженная вторичная трещина расщеля порядка 450...500 мкм (рис. 7), также обусловленная текстурой прокатки. Она распространялась вдоль вытянутых перлитных колоний и сульфидных включений, которые наблюдаются в исследуемом сечении темплета (см. увеличенный фрагмент на рис. 7).

Рис. 7. Фрактограмма вторичной трещины расслоя фасонки рита с незначительным количеством мелкозернистого перлита. При общей разноразмерности феррита (14...30 мкм) средний размер ферритных зерен составляет 20...25 мкм. В ферритных зернах наблюдается высокая плотность мелкодисперсного карбида. Для ОМ фасонки характерна полосчатая структура прокатки. Измерение микротвердости при нагрузке 0,5 Н проведено на микротвердомере Т-Dugscan-20 согласно ГОСТ 9450–84. Микротвердость зерен феррита в ОМ, в зависимости от плотности мелкодисперсного карбида в них, колеблется в пределах HV 1500...1670, а перлита : $HV \sim 1770...1930$ МПа.

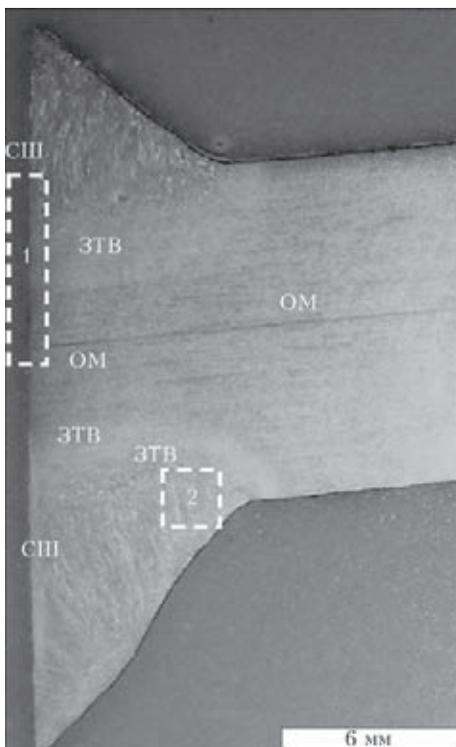
На рис. 8 изображен фрагмент темплета № 2 сварного соединения в плоскости S-T после травления в 4%-ом растворе азотной кислоты в этиловом спирте с обозначением участков сварного шва (СШ), ЗТВ и ОМ.

Рис. 8. Фрагмент микрошлифа сварного соединения (темплет № 2) в плоскости $S-T$

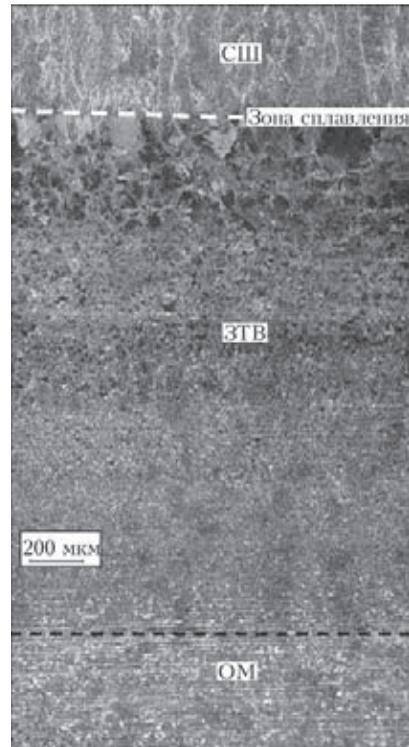
Рис. 9. Панорамное изображение фрагмента микроструктуры (темплет № 2) участка 1 на рис. 8

Панорамное изображение фрагмента микроструктуры участка 1 (см. рис. 8), включающее структуру СШ, зоны сплавления, ЗТВ и ОМ фасонки, представлено на рис. 9. Возле зоны сплавления в ЗТВ расположен участок перегрева (участок «крупного зерна» шириной порядка 400...600 мкм), зерна которого характеризуются видманштеттовой структурой с пониженными механическими свойствами. Общая ширина ЗТВ — в пределах 900...2900 мкм.

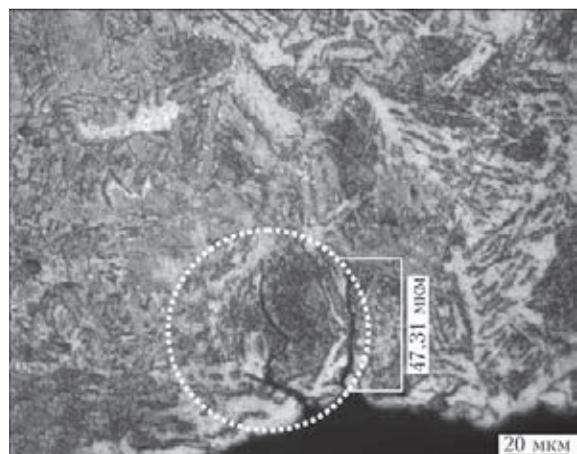
Рис. 10. Фрагмент микроструктуры (темплет № 2) участка 2 на рис. 8 (точечный контур — область микротрещин)

фа вблизи зоны сплавления обнаружены две микротрещины размером 50...60 мкм, зародившиеся на концентраторе в виде дефекта внешней поверхности темплета в области крупного зерна ЗТВ (рис. 10). Такие мелкие трещины вряд ли удалось бы обнаружить другими методами, ввиду шероховатости внешней поверхности и наличия на ней слоя окалины. Как показали исследования, толщина слоя окалины на поверхности фасонки достигает в отдельных местах 30 мкм, а толщина защитного покрытия — 180 мкм (рис. 11).

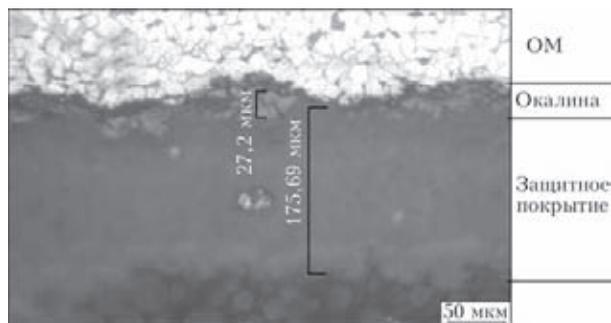
Рис. 11. Фрагмент сечения фасонки с окалиной и защитным покрытием

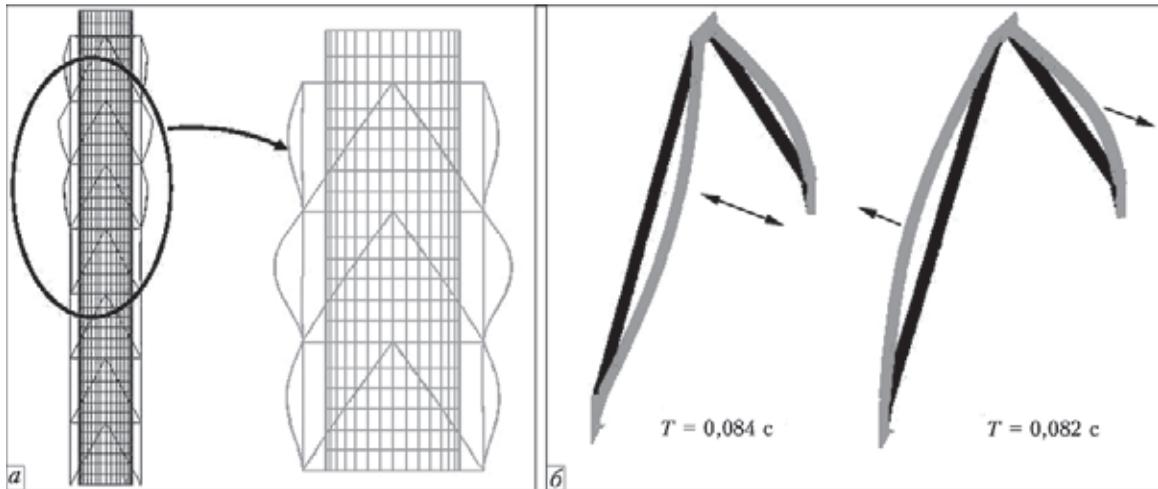
Рис. 13. Формы собственных колебаний (а, б — см. в тексте)

При детальном анализе полученных результатов выявлено, что в ряде случаев формы собственных колебаний НВТ образованы групповым деформированием раскосов трех верхних секций (рис. 13, а). Колебания раскосов характеризуются их выпучиванием из плоскости граней. Характерные формы колебания раскосов и соответствующие им величины периодов собственных колебаний приведены на (рис. 13, б).

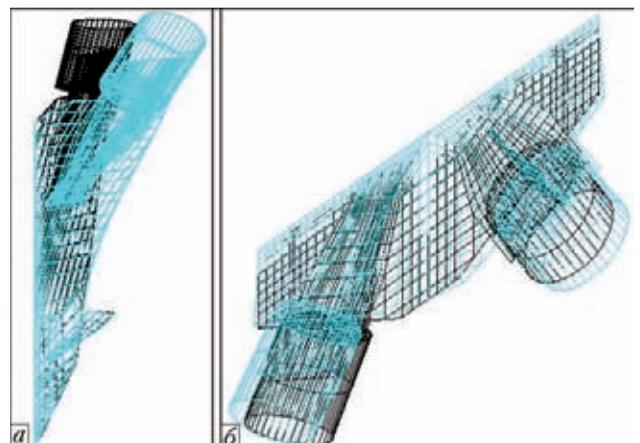
Анализ полученных результатов показал, что действующие силы вызывают отклонение опор-

ных фасонки из плоскости. Схемы деформирования опорных фасонки приведены на рис. 17.

Рис. 17. Схемы деформирования опорных фасонки: а — нижняя; б — верхняя фасонки

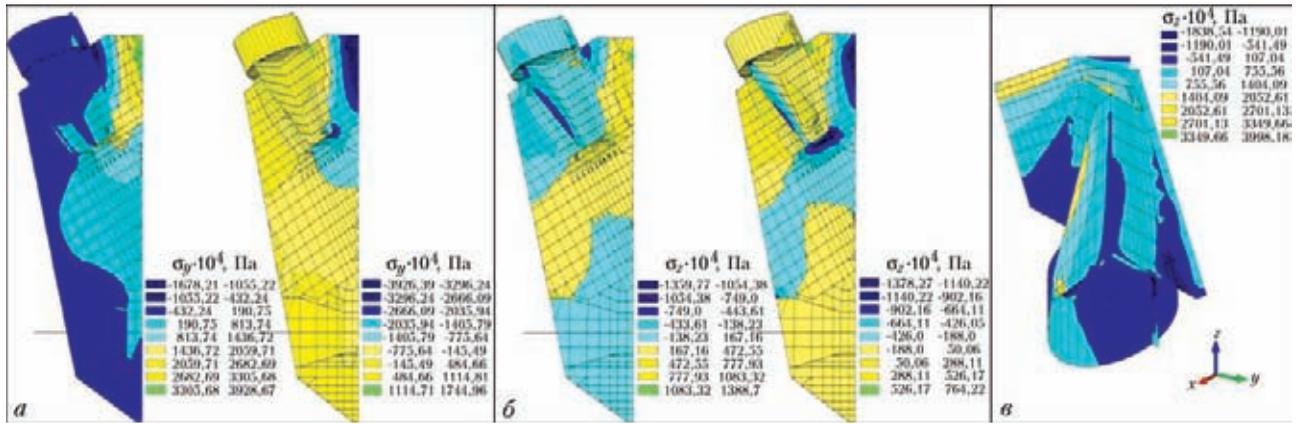
Рис. 18. Изополя напряжений на лицевых поверхностях нижнего (а, б) и верхнего (в) опорных узлов

Изгиб нижних опорных фасонки приводит к образованию на их лицевых поверхностях напряжений, достигающих значений $\sigma_y = \pm 38,56$ МПа. Области с наибольшими напряжениями расположены в верхней зоне опорных фасонки, на участке их примыкания к стойкам башни. Кроме этого, увеличение напряжений наблюдается на участках с переменными жесткостями — зонах сопряжения опорных фасонки с фасонками раскосов. Изополя напряжений σ_y и σ_z в опорных узлах приведены на рис. 18.

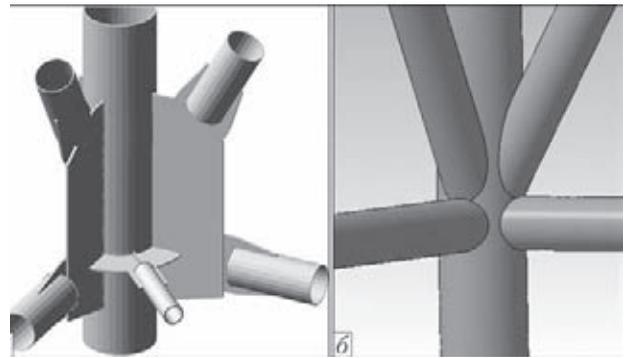
Рис. 20. Схемы узлового соединения конструктивных элементов башни НВТ со стойкой: а — с прорезными фасонками; б — с непосредственным примыканием

7. В проекте башни использованы устаревшие конструктивные решения узлов, для которых характерны многочисленные зоны высокой концентрации напряжений, низкое сопротивление усталости и низкая сопротивляемость коррозионным воздействиям.
