ОЦЕНКА ТЕХНИЧЕСКОГО СОСТОЯНИЯ И РЕМОНТ КОРПУСА РЕГЕНЕРАТОРА КАТАЛИТИЧЕСКОГО КРЕКИНГА Р-202

В. Д. ПОЗНЯКОВ, В. П. ДЯДИН, Е. А. ДАВЫДОВ, А. А. МАКСИМЕНКО, А. В. КЛАПАТЮК

ИЭС им. Е. О. Патона НАН Украины. 03680, г. Киев-150, ул. Казимира Малевича, 11. E-mail: office@paton.kiev.ua

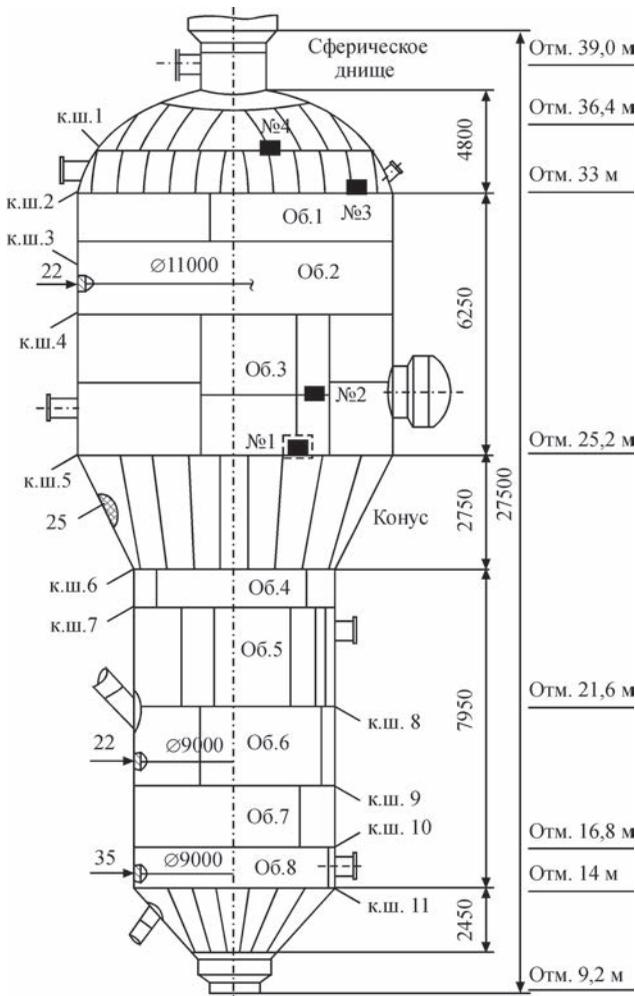
зультате предварительного натяга, а также образования сварочных деформаций в соединениях образовались значительные остаточные напряжения. Это объясняет тот факт, что именно в этих местах образовалось наибольшее количество трещин.

Рис. 1. Конструкция корпуса регенератора Р-202 с указанием мест (■) вырезки контрольных проб (характерные места, где образовались трещины)

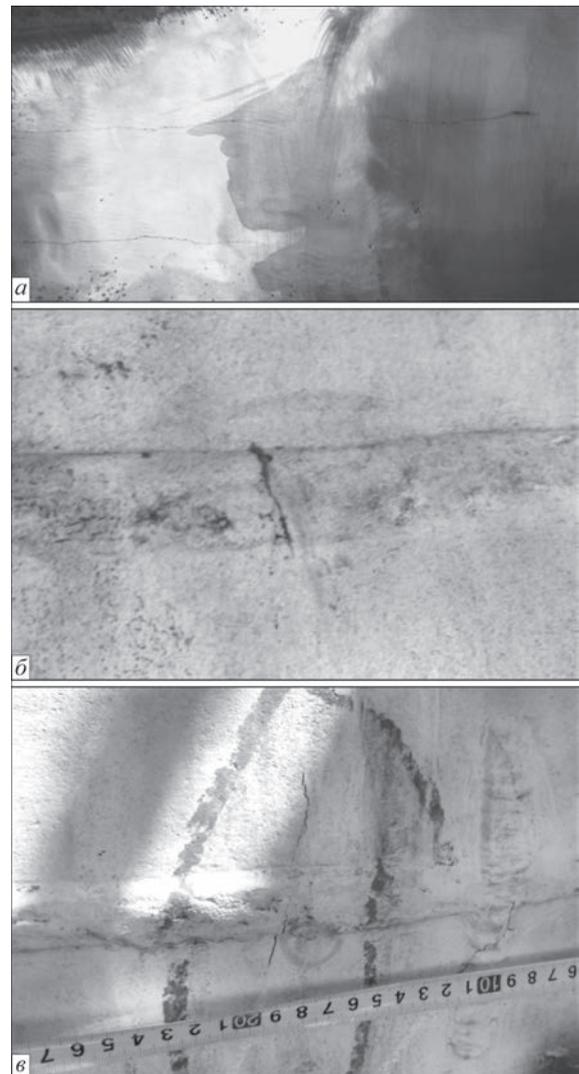
Рис. 2. Примеры типичного образования трещин в сварных соединениях, выполненных в заводских условиях при укрупнении царги обечайки диаметром 11 тыс. мм (а), в кольцевых швах монтажных соединений верхней части регенератора (б) и в местах ремонтных подварок (в)

сварных соединениях, выполненных при укрупнении цапг перед их вальцовкой (рис. 2, а).

Абсолютное большинство выявленных дефектов располагались в монтажных кольцевых швах и на их пересечениях в верхней части регенератора. Исключения составляли только дефекты в местах ремонтных подварок или накладок, которые развились за пределы околошовной зоны (рис. 2, б, в).

Обнаруженные дефекты имели одну характерную особенность, связанную с появлением и дальнейшим развитием трещин исключительно в местах повышенных остаточных напряжений, образовавшихся в результате монтажной и ремонтной сварки. Данная особенность развития дефектов позволила несколько сузить объем контроля поверхности конструкции и сосредоточить все внимание на сварных соединениях в верхней части регенератора, где присутствуют повышенные остаточные напряжения после сварки и правки стыкуемых элементов.

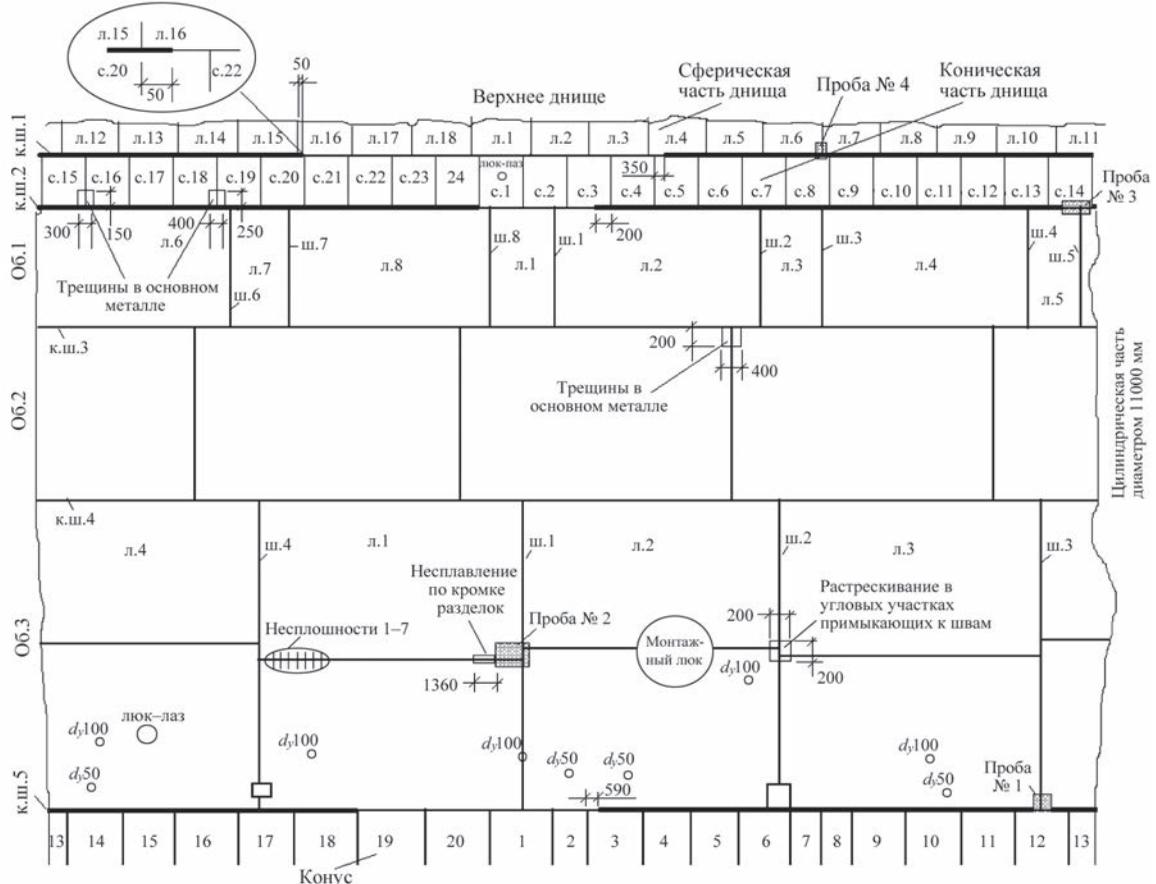
Рис. 3. Фрагмент корпуса регенератора с указанием мест концентрации трещиноподобных несплошностей: выделенные жирной линией участки кольцевых швов имеют плотность несплошностей 30...50 несплошностей на метр

В результате ультразвукового контроля, выполненного с использованием стандартного эхо-метода, было установлено, что в основном металле корпуса регенератора отсутствует расслоение. В то же время в сварных соединениях с кольцевыми швами к.ш.1, к.ш.2, к.ш.5 были выявлены системные трещиноподобные несплошности (рис. 3). Плотность трещин на некоторых участках швов превышала 20...30 несплошностей на метр. На остальных участках указанных соединений также обнаружены трещиноподобные несплошности, но не столь высокой плотности. Наибольшие размеры трещиноподобных несплошностей были оценены величиной 100...120 мм от кольцевого шва в сторону основного металла. Кольцевой шов к.ш.5 имеет преимущественное растрескивание сварного шва в направлении обечайки Об.3 на расстояние не более 100 мм, в основном металле не более 50 мм. Развитие трещин в направлении конусной части незначительное и составляет около 20...35 мм.

В сварных соединениях к.ш.3, к.ш.4, где также выявлены многочисленные трещиноподобные несплошности, размеры и характер развития трещин были несколько иными. Несплошности в таких соединениях развиваются с внутренней стороны корпуса, а протяженность наибольших несплошностей составляет около 50...60 мм в каждую сторону от шва.

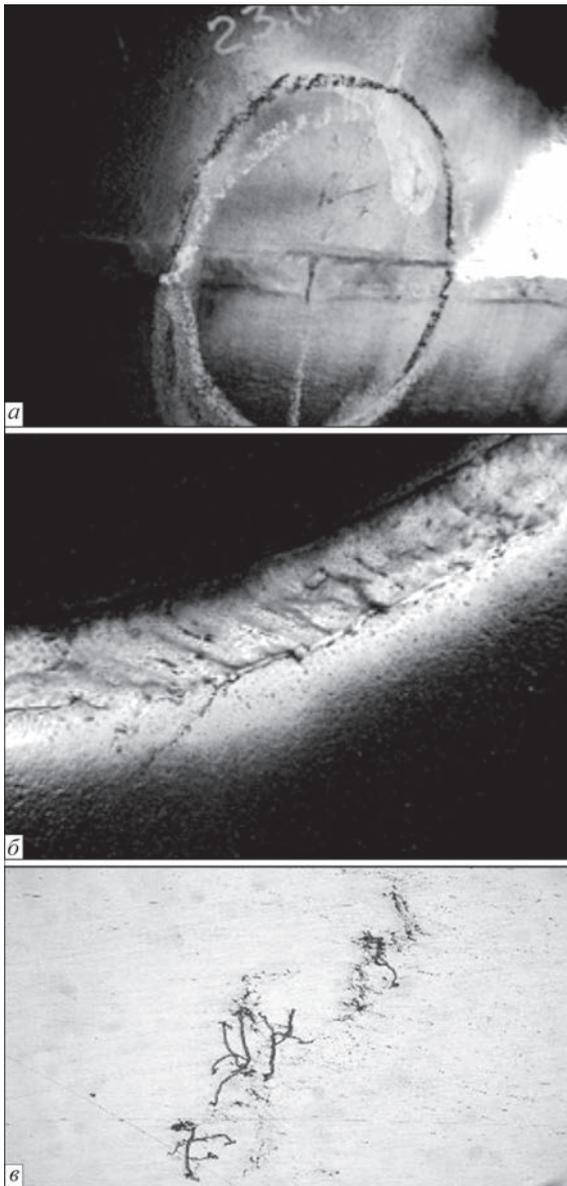
при эксплуатации в металле шва и в основном металле, который расположен на расстоянии до 150 мм от оси шва, на внутренней и внешней поверхностях сварных соединений образовались микро- и макротрещины (рис. 4);

На основании таких исследований был сделан вывод, что металл корпуса регенератора в зонах, где расположены поврежденные сварные соединения, накопил в процессе эксплуатации локальные повреждения. Ширина этих участков не превышает 150 мм от оси шва. Таким образом, стано-

Рис. 4. Макро- (а, б) и микротрещины (в), образовавшиеся на внутренней (а) и внешней (б) поверхностях сварных соединений

вится очевидным, что техническое решение по ремонту корпуса регенератора должно предусматривать обязательное удаление металла, который расположен на расстоянии не менее 150 мм от оси шва. Учитывая это, ремонт кольцевых швов с массовым скоплением трещин выполнялся методом поэтапной вырезки и замены дефектных участков корпуса пластинами-вставками. С использованием данной технологии на участках корпуса регенератора, указанных на рис. 6, был проведен ремонт сварных соединений к.ш.5, к.ш.2 и к.ш.1.

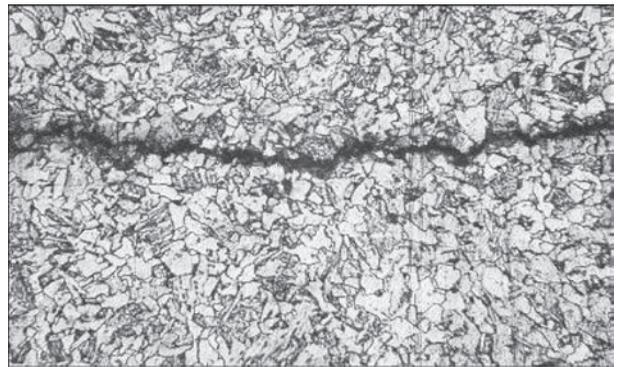
межзеренный характер развития трещин (рис. 5) свидетельствует о том, что это трещины коррозии, возникшие под напряжением;

Рис. 5. Микроструктура ($\times 320$) металла образца № 1 в зоне образования трещины
