ОСОБЛИВОСТІ АВАРІЙНОГО РУЙНУВАННЯ ТЕХНОЛОГІЧНОГО ТРУБОПРОВОДУ

М.Д. Рабкіна, В.А. Костін, Т.Г. Соломійчук

ІЕЗ ім. Є.О. Патона НАН України. 03150, м. Київ, вул. Казимира Малевича, 11. E-mail: office@paton.kiev.ua

PECULIARITIES OF EMERGENCY DESTRUCTION OF THE TECHNOLOGICAL PIPELINE

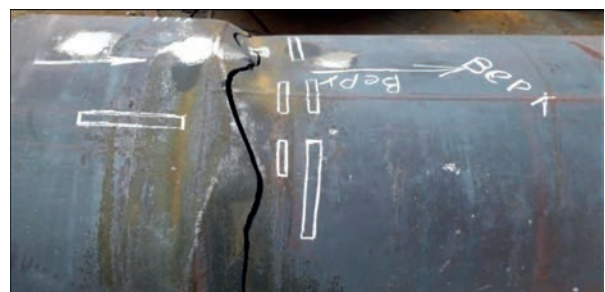
Попередній візуальний аналіз характеру руйнування показав, що руйнування пройшло як по основному металу, так і по зоні термічного впливу, а також по кільцевому монтажному зварному шву (рис. 1). При цьому осередок руйнування не був встановленим. Труби на монтаж поставлялися у вигляді блоків з декількох обичайок після зварювання на заводі-постачальнику. Потім ці блоки зварювалися монтажними кільцевими швами.

Рис. 1. Фрагмент демонтованої труби з ділянкою руйнування і позначками для вирізки темплетів для досліджень і механічних випробувань

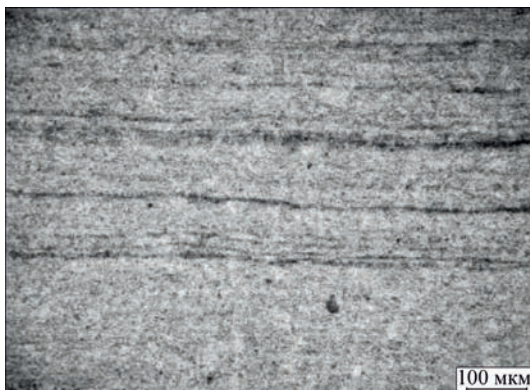
Металографічний аналіз основного металу труби показав, що його структура складається з феритної матриці, легованої хромом і молібденом, та дисперсних карбідів. Як з боку зовнішньої, так і з боку внутрішньої поверхні труби спостерігаються сліди загальної корозії у вигляді іржавих островків. При інтенсивному травленні карбідна фаза стає більш помітною. Крім того, в середніх перетинах по товщині листа, особливо в поздовжньому напрямку, чітко проявляється структурна неоднорідність в металі у вигляді вузьких темних

Рис. 2. Мікроструктура основного металу

і більш широких світлих смуг, що чергуються між собою, ймовірно пов'язаних з різним вмістом вуглецю (рис. 2).

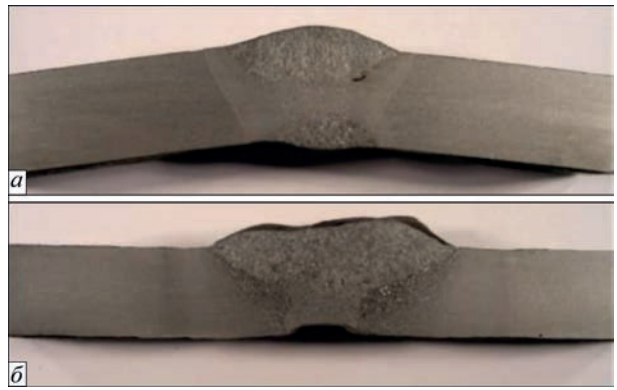
Рис. 3. Макроструктура зварних з'єднань: поздовжнього (а) та кільцевого (монтажного) (б)

Макроструктура зварних з'єднань представлена на рис. 3. Форма поздовжнього зварного шва має вигляд конусу – цілком ймовірно в процесі вальцювання труби з листа не здійснювалося попередньої подгибки кромки. З огляду на те, що поздовжні шви, що мають подібну форму, рознесені по кільцю при послідовному з'єднанні обичайок монтажним швом, через порушення спряженості зварювальних поверхонь виникають, як відомо, додаткові зварювальні напруження. Кільцеві монтажні шви (рис. 3, б) також мають певні дефекти. По-перше, висота валика посилення, яка не повинна перевищувати 2,5...4,0 мм, в ряді випадків перевищує ці значення як і в поздовжньому зварному з'єднанні. Крім того, має місце безліч непроварів і значна стяжка кореневого шару.

Незважаючи на те, що головні проблеми при зварюванні високоміцних сталей пов'язані з тим, що зварні з'єднання схильні до утворення холодних тріщин [4], даний дефект зварного з'єднання відноситься до категорії дефектів міжваликового несплавлення. У той же час у монтажному зварному з'єднанні, в збереженій після руйнування частині труби, подібні дефекти відсутні (рис. 3, б).

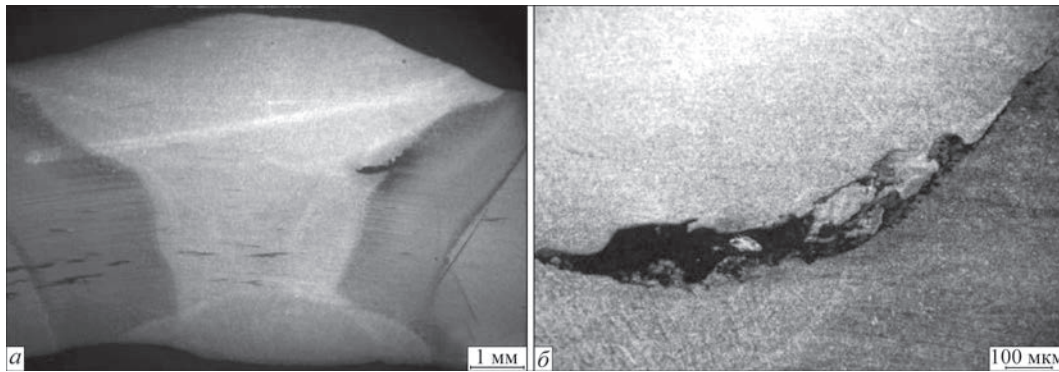
Слід зазначити, що при зіставленні поздовжніх зварних з'єднань, виконаних на заводі-виробнику і кільцевих зварних з'єднань, виконаних в монтажних умовах, спостерігається досить якісне виконання заводських з'єднань, в порівнянні з монтажними стилями. Проте, аналіз мікроструктури зварних з'єднань дозволив виявити зони несплавлення і в поздовжньому зварному шві. Так, на шліфі поперечного перерізу поздовжнього зварного з'єднання було виявлено дефект, який розташовується на кордоні заповнюючого шару, і за формою, що повторює контур валика в зварювальній ванні (рис. 4). Площа дефекту (в площині, представлений на світлинні) досягає величини 0,3×2 мм.

Рис. 4. Загальний вигляд поперечного перерізу поздовжнього зварного з'єднання (а) та міжваликове несплавлення (б)

Таким чином, з огляду на можливість появи підваликових дефектів у поздовжньому зварному з'єднанні (рис. 3, а; рис. 4), не виключено, що подібні несплавлення або кристалізаційні мікротріщини могли спровокувати зародження крихких тріщин на початковій стадії руйнування. Їхньому подальшому поширенню, ймовірно, сприяла низка інших причин: наприклад, наявність залишкових зварювальних напружень внаслідок порушення термічної обробки після зварювання; недотримання режиму опресування; невдала конструкція об'язки трубопроводу та ін. При цьому макротріщина з осередку руйнування поширювалася в обидві сторони по кільцю труби, що свідчить про те, що осьові напруження в трубі при дії внутрішнього тиску значно більше за кільцеві. Це припущення потребує подальших досліджень.

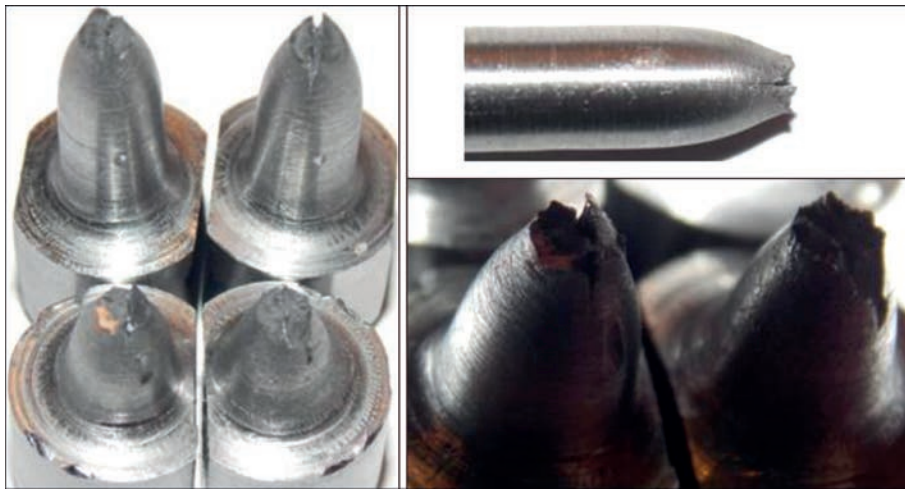
Аналіз результатів механічних випробувань показав, що метал досліджуваних фрагментів труби має високі характеристики міцності при достатньому рівні пластичності (табл. 2). При цьому метал практично ізотропний в площині листа. Однак, як буде показано нижче, при випробуваннях зварних з'єднань на розтяг в шийці зразків виявлено розшарування (рис. 5), що, імовірно, обумовлено анізотропією в Z-напрямку [5–7].

Рис. 5. Розшарування в зламі зразків при випробуванні поздовжніх зварних з'єднань на розтяг

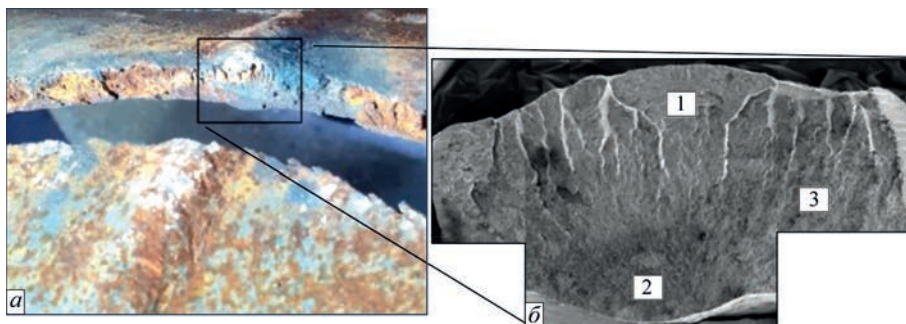
Дослідження поверхні руйнування. Візуально-оптичний аналіз фрагмента зруйнованої труби показав, що область максимального розкриття тріщини знаходиться на ділянці перетину поздовжнього шва із зоною термічного впливу кільцевого шва (рис. 6). При цьому виявлено, що характерні макроскопічні ознаки проходження тріщини – «шевронний візерунок», саме в цій ділянці змінює один напрямок на протилежний, що було класифіковано як місце початку руйнування труби.

Зіставлення макро- і мікроструктури поздовжнього зварного з'єднання (рис. 3, а; рис. 4) і морфології поверхні зламу (рис. 6, б) дозволило виділити три основні області в осередку руйнування: 1 – облицювальний шар з наповнюючими шарами; 2 – кореневий шар; 3 – навколошовна зона.

Рис. 6. Зовнішній вигляд зразка з ділянкою початку руйнування труби в поздовжньому зварному шві (а) та ділянки зародження тріщини (б); б – ×10

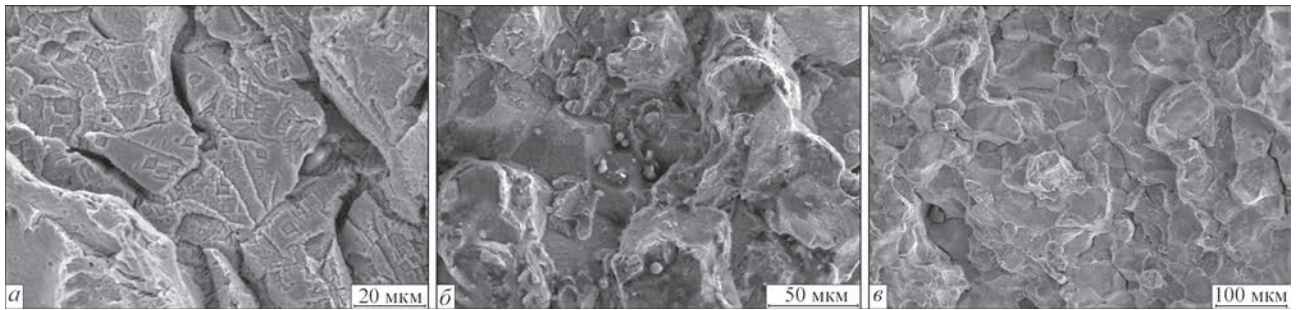
Для облицювального шару характерна дендритна структура в зламі (рис. 6, б), що сформувалася в процесі кристалізації рідкого металу при зварюванні. Поряд з руйнуванням по первинній дендритній структурі, в зламі спостерігаються також фасетки відколу і двійники, властиві вторинній структурі [9]. В обох випадках має місце утворення вторинних тріщин (рис. 7, а, в), які перетинають поверхню зламу. Слід також відзна-

Рис. 7. Характер руйнування: а – облицювальний шов; б – кореневий шов; в – навколошовна зона

чити наявність в'язкої складової в зламі у вигляді струмкового візерунка. Наявність вторинних тріщин в поєднанні з в'язкими ділянками на тлі загальної крихкості свідчить про нестабільність поширення тріщини.

Аналіз зламу в кореновому шарі показав, що руйнування відбувалося по межах вторинних зерен і має «кам'яноподібний» характер (рис. 7, б). Дана ділянка виявилася сильно окисленою. Поява продуктів корозії очевидно пов'язана з результатом дифузійного проникнення активних елементів (кисню, водню, вуглецю) в кореневий шов з внутрішньої поверхні труби в процесі експлуатації.

Для поверхні зламу в навколошовній зоні (рис. 7, в) також характерний «кам'яноподібний» характер руйнування із збагаченням меж зерен сіркою і фосфором.
