ПІДВИЩЕННЯ ДОВГОВІЧНОСТІ РОБОТИ ОБЛАДНАННЯ ЕНЕРГЕТИЧНОГО КОМПЛЕКСУ ШЛЯХОМ ЕЛЕКТРОДУГОВОГО НАПИЛЕННЯ

А.В. Грузевич¹, В.В. Швець²

Метою роботи є дослідження ефективності застосування напилення для підвищення надійності роботи енергетичного обладнання ТЕС. Техніко-економічне обґрунтування показало, що впровадження технології напилення дозволяє скоротити збитки в разі аварійних відключень ТЕС в 1,5...3,0 рази на рік, а можливе збільшення ресурсу служби поверхонь збільшується в 1,7...2,5 рази. Оскільки основним видом зносу на водяному економайзері котлів ТЕС є золотий знос, а між планками дистанціювання – корозія, то запропоновано комплексне вирішення проблеми продовження експлуатаційного ресурсу екранних труб котлів та труб економайзерів за рахунок розробки нових жаростійких і зносостійких газотермічних покриттів. Бібліогр. 24, табл. 7, рис. 14.

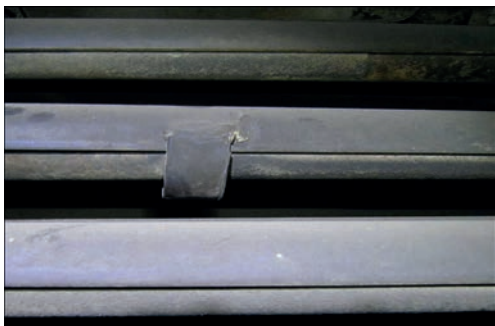
Рис. 3. Труби ВЕ з накладками золозахисту

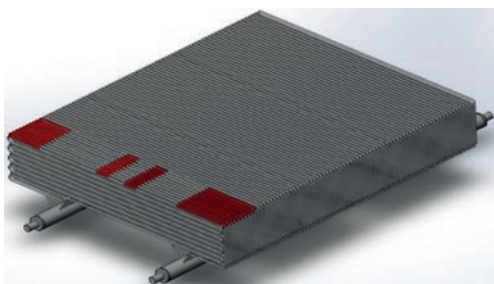
Рис. 5. Ділянки інтенсивного золотого зносу труб ВЕ: прямі ділянки і згини

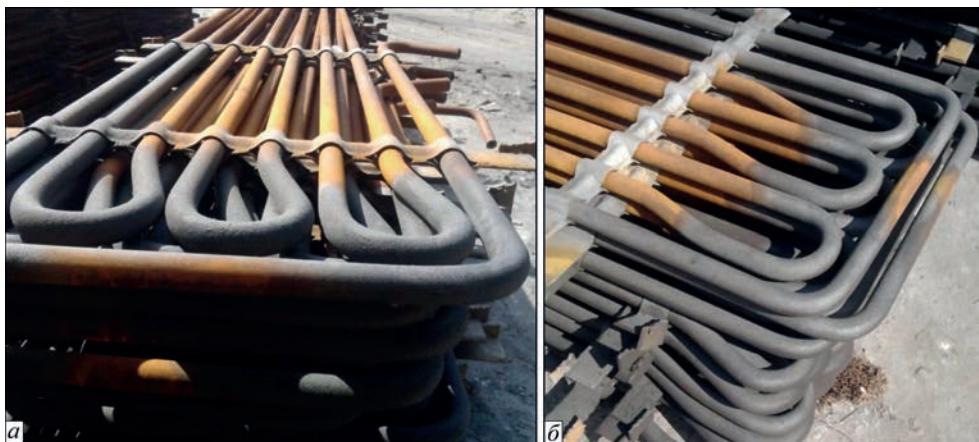
Електродугове напилення проводилося у 2013 р. на найбільш абразивно-зношених ділянках змійовиків ВЕ котлів ТПП-210 А та ТПП-312 А, корозійнопошкоджених ділянках труб змійовиків КХП н/д в планках дистанціювання котла ТПП-312 А. Фото напилених змійовиків наведені на рис. 6.

Рис. 6. Зовнішній вигляд напилених змійовиків

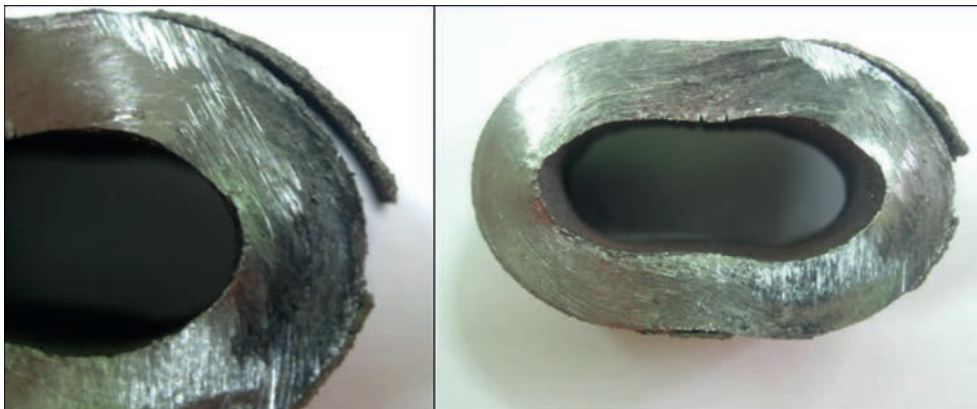
логічних випробувань на сплющування тріщин, надривів по основному металу труби не виявлено. Після випробувань на сплющування (рис. 10) для відшарованого шару (0,55 мм) (рис. 11) проведено рентгенофлуоресцентний аналіз, який показав наступний хімічний склад, мас. %: 11,7...12,21 Cr; 0,12 Ni; 4,0...5,65 Si; 4,37...5,87 Al; 0,37...0,44 S. Фото макроструктури напилених труб після шести років експлуатації наведено на рис. 11.

Рис. 10. Зразки після випробування на сплющування

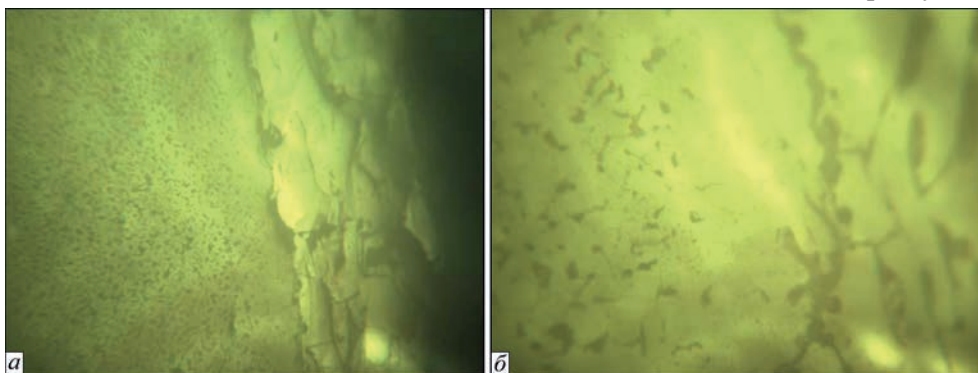
При проведенні вирізок після шести років експлуатації так само фіксувалися: макро- і мікроструктура напилених труб (рис. 12, 13), склад поверхневого шару (табл. 6). Проведено технологічні випробування на сплющування, замір твердості проведено не було. Протягом експлуатації поверхня стає більш грубою, на поверхні видно виступаючі карбіди різного розміру.

Рис. 12. Макроструктура напилених труб після шести років експлуатації

Рис. 13. Мікроструктура напилених труб після шести років експлуатації: а – $\times 100$; б – $\times 500$
