# АНАЛІЗ ПРИЧИН РУЙНУВАННЯ МОНТАЖНИХ ЗВАРНИХ СТИКІВ МАГІСТРАЛЬНИХ ТРУБОПРОВОДІВ ПІСЛЯ ДОВГОТРИВАЛОЇ ЕКСПЛУАТАЦІЇ

Л.І. Ниркова, Л.В. Гончаренко

ІЕЗ ім. С.О. Патона НАН України. 03150, м. Київ, вул. Казимира Малевича, 11. E-mail: lnyrkova@gmail.com

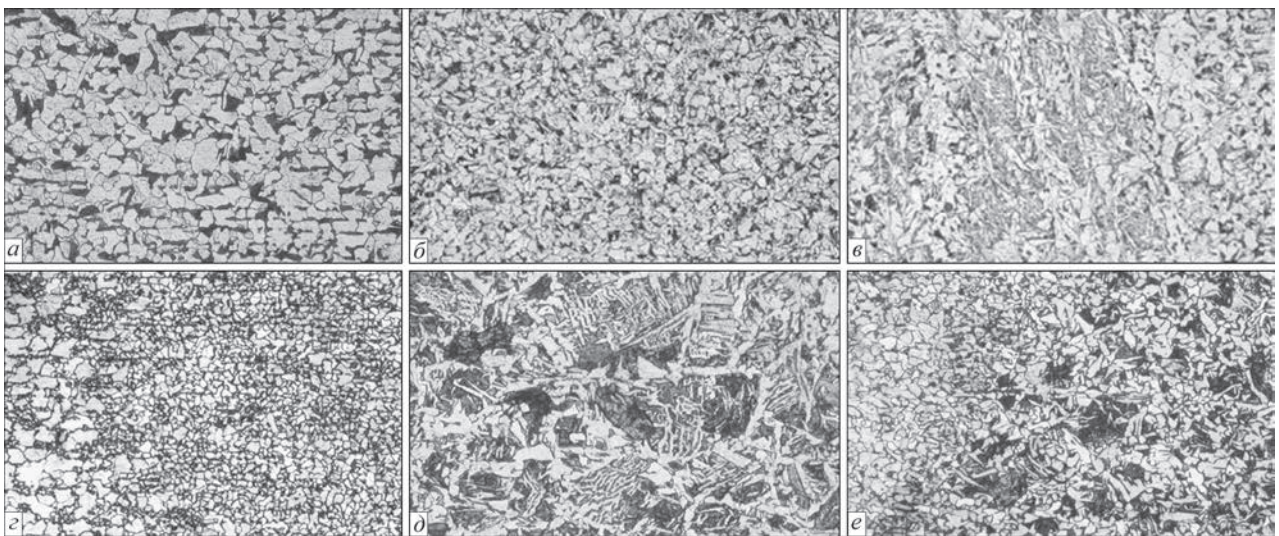
Мікроструктура металу досліджених кільцевих швів, на низьколегованих феритно-перлітних трубних сталей 17Г1С, 17ГС та 15ГСТЮ схожа. Мікроструктура металу кореневого шару та заповнювальних шарів, які зазнають повторного нагрівання під час виконання наступних шарів, у основному, феритно-перлітна з більш рівновісними зернами фериту (рис. 1, б, г, 2, в, г). Типова мікроструктура металу облицювальних шарів (рис. 1, 2) – суміш різних форм структурних складових в основному, полігонального фериту, бейніту, та більш

Рис. 1. Мікроструктура металу кільцевих зварних з'єднань труб зі сталі 17Г1С,  $\times 200$ : а – основний метал; б – метал кореневого шару; в – метал лицьовального шару; г – зона крупного зерна кореневого шару; д – зона крупного зерна лицьовального шару; е – шов та зона крупного зерна заповнювального шару

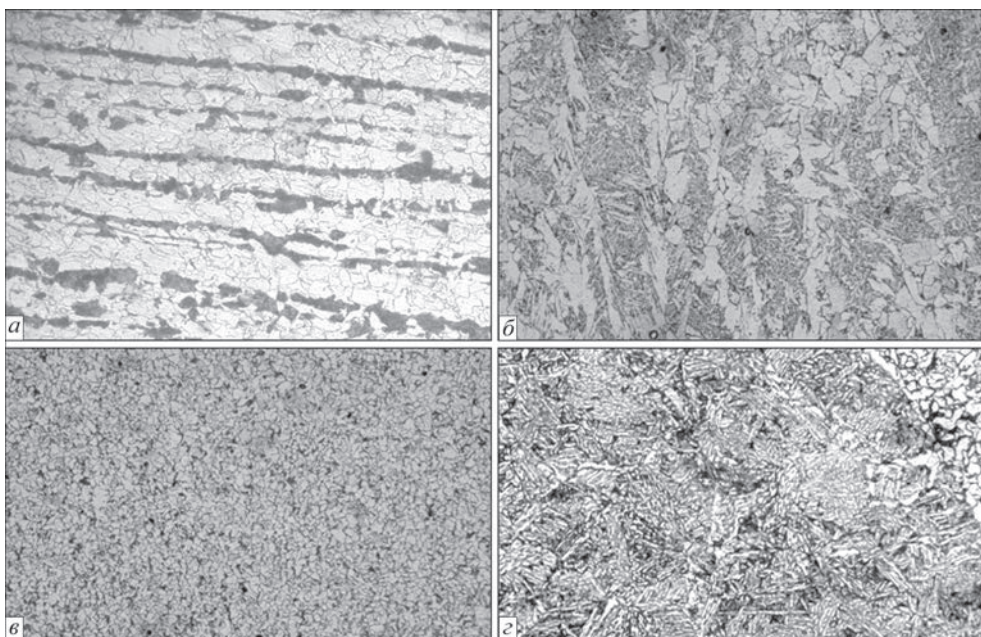
Рис. 2. Мікроструктура металу кільцевого шва труб зі сталі 15ГСТЮ: а – основний метал; б – лицьовальний шов,  $\times 200$ ; в – кореневий шов,  $\times 200$ ; г – зона крупного зерна лицьовального шару,  $\times 320$

дрібних окремих ділянок відманштеттового і пластинчатого фериту та перліту. Слід відзначити, зміна кількості домішок легувальних елементів в сталях та швах впливають, в основному, на співвідношення доєвтектоїдного фериту та структур проміжного розпаду, які замінують перліт. Отже, у кільцевому шві на сталі 15ГСТЮ (рис. 2), у порівнянні зі швом на сталі 17ГС (рис. 1) збільшується кількість бейніту, та практично відсутній перліт, кількість доєвтектоїдного фериту залишається стабільною. Зразок структури облицювального шару кільцевих з'єднань труби зі сталі 17ГС та 15ГСТЮ наведено на рис. 1, в та рис. 2, в.

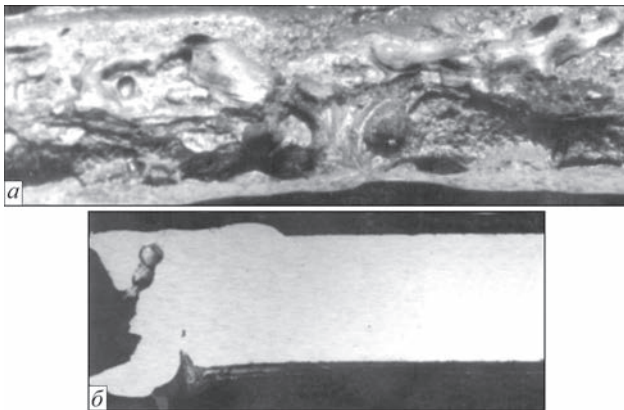
У першому випадку руйнування кільцевого шва зварного з'єднання магістрального газопроводу, побудованого орієнтовно в 1987 р. зі спіральшовних труб зі сталі 17Г1С, відбулося, в основному, по зоні сплавлення кільцевого шва з основним металом (рис. 3) на ділянці довжиною близько  $\frac{3}{4}$  периметра цього стику. Кореневий та заповнювальний шари кільцевого з'єднання виконані ручним дуговим зварюванням, а облицювальний шар – дуговим зварюванням під флюсом. На поверхні зламу на одній з ділянок руйнування виявлено велику кількість пор діаметром не біль-

ше 3 мм і глибиною не більше 7 мм (рис. 3, а, б). На поперечних макрошліфах зразків з цієї ділянки видні глибокі пори (рис. 3, б), які розповсюджуються у метал кільцевого шва від зони його сплавлення з основним металом на зовнішній поверхні труби. Пори сполучаються з ділянкою несплавлення (довжиною 300 мм, глибиною 8 мм) заповнювального і облицювального шарів з основним металом, що призвело до послаблення перетину шва. З протилежної сторони руйнування видна частина нерозплавленої кромки. Спостерігається також зміщення осі зовнішнього шва по відношенню до кореневого на 3 мм. У зазначеній ділянці присутнє несплавлення кореневого шва з основним металом (глибиною до 3 мм). Загальна довжина цієї дефектної ділянки складає приблизно 350 мм, глибина – не перевищує 7 мм. На інших ділянках зламу по периметру кільцевого шва присутні тільки окремі пори діаметром не більше 2 мм. Особливістю цього з'єднання труб з кільцевим швом є зниження твердості металу ЗТВ на  $50 HV_{49}$ , що є наслідком знеміцнення металу під час зварювання. Ширина ділянки зниження міцності складає 4...5 мм. Виявлене знеміцнення металу у разі зварювання термооброблених труб є типовим явищем і не стало причиною руйнування досліджуваного зварного з'єднання.

З огляду вищенаведеного можливо стверджувати, що причиною руйнування монтажного зварного з'єднання газопроводу зі спіральшовних труб є дефекти формування кільцевого шва у вигляді протяжного (близько 300 мм) несплавлення кореневого й заповнювального шарів з однією з крайок з'єднання та скупченням пор. Ці дефекти утворились під час виконання зварювальних операцій при будівництві газопроводу внаслідок зміщення зазначених шарів відносно стику кра-

Рис. 3. Вигляд зламу (а) та дефекти (б) в металі зруйнованого шва газопроводу зі спіральшовних труб діаметром 1020 мм зі сталі 17Г1С: а – несплавлення глибиною 8 мм, пори 7 мм; б – зміщення швів, пори глибиною 8 мм

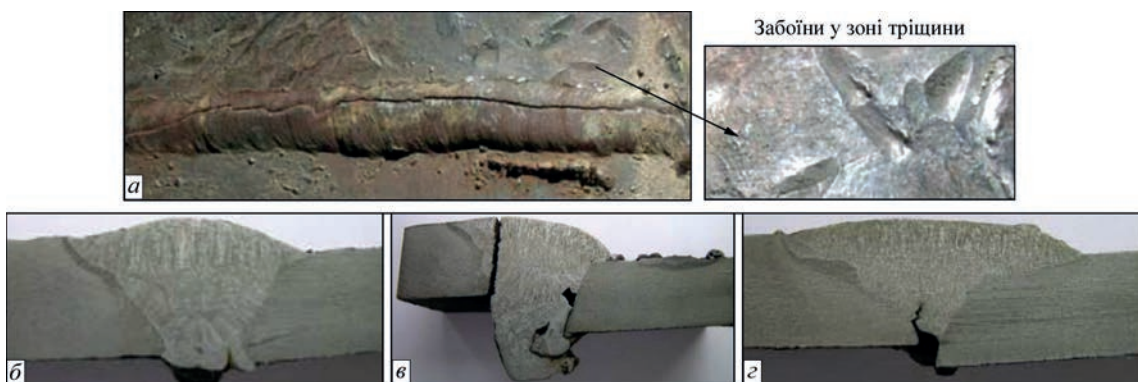
шва видно сліди пластичного деформування металу, що утворилися під час складання крайок труб з метою їх стикування для зварювання (рис. 4, а).

На зламі видно, що початкова тріщина проходить по краю кореневого шару і починається від несплавлення з однією із крайок стика (рис. 4, з). Глибина несплавлення становить приблизно 3 мм. Зворотне формування кореневого шару шва зовсім відсутнє. Розташування тріщини співпадає з ділянкою протоку металу в зоні суттєвого зміщення крайок (рис. 4, в). У зоні дефекту, що примикає до внутрішньої поверхні стика, присутні пори та їх скупчення. Розмір окремих пор сягає 4 мм.

З огляду на вищенаведене, можна констатувати, що причиною руйнування кільцевого шва зазначеного магістрального газопроводу стала низька якість складання крайок кільцевого зварного з'єднання (неприпустиме за величиною радіальне зміщення зварювальних крайок та широкий зазор), що призвело до утворення дефектів формування (несплавлення, пор) в кореновому шві в процесі його зварювання, а у подальшому спровокувало виникнення наскрізної тріщини. Утворенню і розвитку тріщини сприяли локальні напруження, які викликані спробами примусового усунення неприпустимих радіальних зміщень крайок. Поверхня тріщини значно пошкоджена корозією, що свідчить про тривалу експлуатацію труби з дефектом.

Рис. 4. Дефекти у кільцевому шві трубопроводу діаметром 1020 зі сталі 15ГСТЮ і Х60: а – тріщина довжиною ~250 мм у кільцевому шві; б – макрошліф кільцевого шва поза межами тріщини; в – макрошліф кільцевого шва у зоні тріщини, зміщення кромки до 6 мм, несплавлення кромки; г – макрошліф кільцевого шва у кінцевій частині тріщини, несплавлення та тріщина у кореновому шарі, зміщення кромки до 3 мм

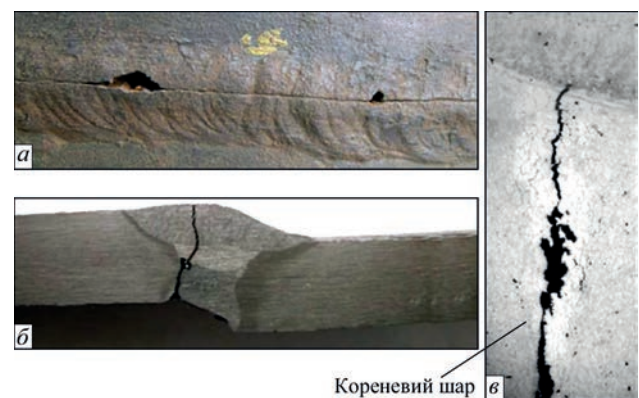
Щодо 4-го випадку, то тут були виявлені неконструктивні закладні елементи для заповнення надмірного зазору у зварному з'єднанні газопроводу діаметром 1020 мм, спорудженого з труб, виготовлених з рулонної гарячекатаної сталі 15ГСТЮ. Виявлений наскрізний дефект у кільцевому шві, був орієнтований практично по центру шва та мав довжину приблизно 200 мм (рис. 6, а). На частині шва довжиною 700 мм, до якої входила й ділянка з тріщиною, присутнє зміщення крайок труб у радіальному напрямку (рис. 6, б). Найбільше зміщення крайок (до 5 мм) зафіксовано у зоні тріщини. Саме в частині тріщини, у зоні кореневого шару спостерігалось несплавлення крайок, глибина яко-

го досягала 3,5 мм. Із внутрішньої сторони кільцевого з'єднання є ділянки значного витоку металу (на висоту до 7 мм).

Аналізом хімічного складу металу кореневого шару у зоні тріщини виявлено надмірно високий вміст ванадію, до 1,7 % (звичайно вміст ванадію в швах на низьколегованій, або мікролегованій трубній сталі не перевищує 0,1 %). Це свідчить, що під час зварювання кільцевого шва з великим зміщенням крайок застосовували металеві заготовки, з метою запобігання потоку металу в цій ділянці, що призвело до суттєвого підвищення вмісту ванадію у кореновому шарі і виникненню гарячої тріщини по його центру (рис. 6, в).

Приймаючи до уваги вищенаведене причиною руйнування кільцевого стикового зварного з'єднання газопроводу, спорудженого з труб діаметром 1020 мм зі сталі 15ГСТЮ, є тріщина, що утворилась внаслідок використання під час зварювання кореневого шару додаткових сторонніх елементів, зазорів та перевищень крайок, неприпустимих згідно з нормативними документами. Це призвело до локального збагачення (до 1,7 %) ванадієм металу кореневого шва та виникненню тріщини, гарячого походження. Таким чином, можна стверджувати, що в процесі експлуатації газопроводу вона поступово розвивалася в заповнювальних й облицювальних шарах кільцевого шва до формування наскрізного дефекту. Утворенню наскрізного дефекту значною мірою сприяли дефекти у кільцевому шві та недоліки складання крайок, в першу чергу, надмірне, до 5 мм, їх перевищення та недопустимі зазори.

Рис. 6. Тріщина у кільцевому зварному з'єднанні трубопроводу діаметром 1020 мм зі сталі 15ГСТЮ: а – загальний вигляд кільцевого з'єднання з тріщиною; б – тріщина у шві, зміщення кромки у зоні з тріщиною (до 5 мм); в – аномальна структура металу кореневого і заповнювальних шарів монтажного з'єднання (вміст ванадію ~1,7 %), виконаного ручним зварюванням у зоні тріщини

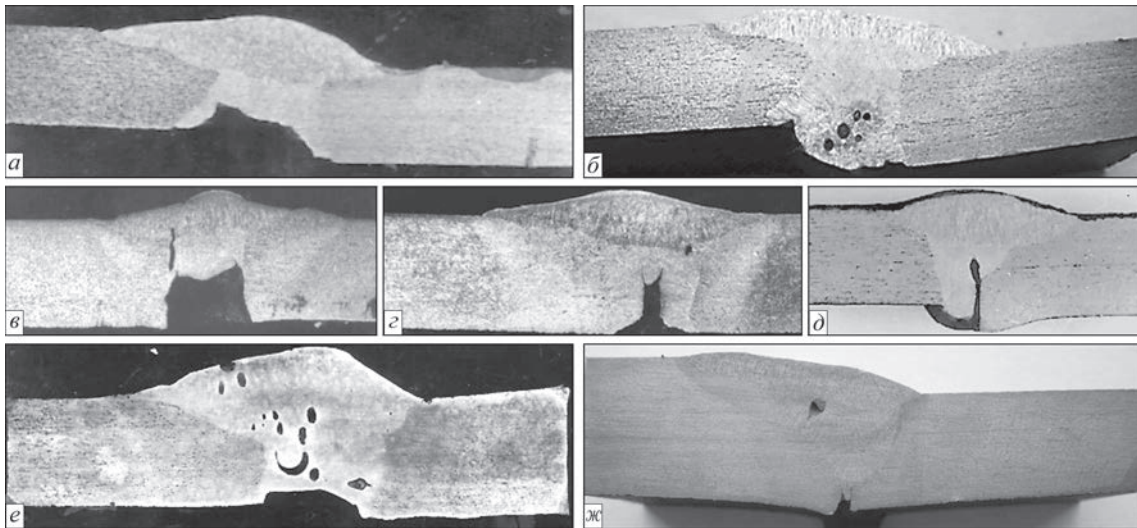
Рис. 7. Дефекти у кільцевих зварних з'єднаннях газонафтопроводів труб розміром: а – 720×9 мм із сталі 17ГС, зміщення кромок, широкий зазор, незаповнення кореневої частини шва; б – 820×9 мм із сталі 19Г, зміщення кромок, широкий зазор, деформовані кінці труб, скупчення пор; в – широкий зазор, відсутність кореневого шару, несплавлення шва з основним металом; г – 720×7,5 мм із сталі 17ГС, непровар в кореновому шарі глибиною 4 мм; д – 720×8 мм зі сталі типу 16ГБ, зміщення кромок, несплавлення (4 мм) в кореневій частині шва; е – 720×9 мм із сталі 19Г, зверхнормований зазор, скупчення пор; жс – різнотовщинне з'єднання із сталі 17Г1С 1020×10 та 1020×14 мм, деформовані торці труб, непровар в кореновому шарі

**Аналіз кільцевих зварних з'єднань газонафтопроводів, що виявлені під час ремонту.** Дефекти що утворилися через порушення технологічного процесу виконання кільцевого шва та розвинулися під час експлуатації. Типові дефекти наведені на рис. 7.

Найчастіше вдавалося ідентифікувати наступні дефекти: радіальне зміщення крайок (рис. 7, а, б, д), надмірний зазор між крайками (рис. 7, а, б, е), непровар кореневого шару (рис. 7, а, в, г, д, жс), несплавлення кореневого чи проміжного шарів (рис. 5, д), пори та шлакові включення (рис. 7, б, е), деформовані торці труб (рис. 7, жс). Слід відзначити, що у більшості випадків виявлені дефекти утворилися внаслідок неякісного виконання операції складання крайок (надмірне їх зміщення або зазор) суміжних труб у процесі будівництва трубопроводів.
