АНАЛІЗ ПРИЧИН РУЙНУВАННЯ МОНТАЖНИХ ЗВАРНИХ СТИКІВ МАГІСТРАЛЬНИХ ТРУБОПРОВОДІВ ПІСЛЯ ДОВГОТРИВАЛОЇ ЕКСПЛУАТАЦІЇ

Л.І. Ниркова, Л.В. Гончаренко

ІЕЗ ім. С.О. Патона НАН України. 03150, м. Київ, вул. Казимира Малевича, 11. E-mail: lnyrkova@gmail.com

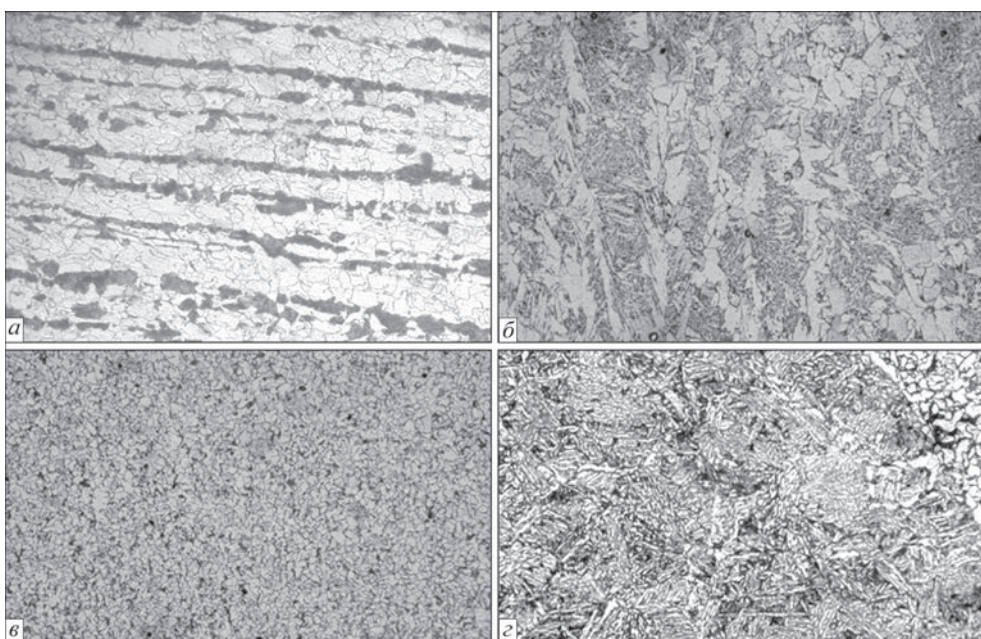
Рис. 2. Мікроструктура металу кільцевого шва труб зі сталі 15ГСТЮ: а – основний метал; б – лицьовальний шов, $\times 200$; в – кореневий шов, $\times 200$; г – зона крупного зерна лицьовального шару, $\times 320$

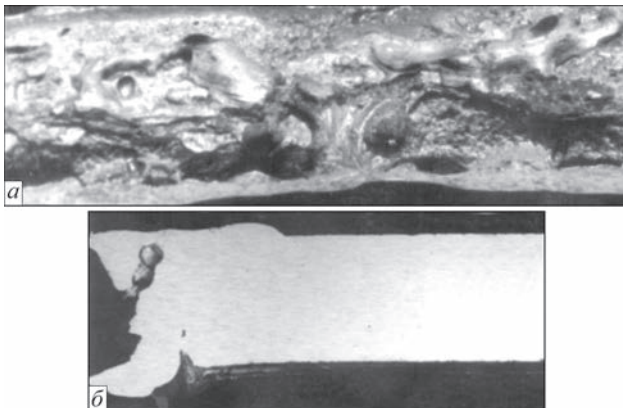
У першому випадку руйнування кільцевого шва зварного з'єднання магістрального газопроводу, побудованого орієнтовно в 1987 р. зі спіральшовних труб зі сталі 17Г1С, відбулося, в основному, по зоні сплавлення кільцевого шва з основним металом (рис. 3) на ділянці довжиною близько $\frac{3}{4}$ периметра цього стику. Кореневий та заповнювальний шари кільцевого з'єднання виконані ручним дуговим зварюванням, а облицювальний шар – дуговим зварюванням під флюсом. На поверхні зламу на одній з ділянок руйнування виявлено велику кількість пор діаметром не біль-

ше 3 мм і глибиною не більше 7 мм (рис. 3, а, б). На поперечних макрошліфах зразків з цієї ділянки видні глибокі пори (рис. 3, б), які розповсюджуються у метал кільцевого шва від зони його сплавлення з основним металом на зовнішній поверхні труби. Пори сполучаються з ділянкою несплавлення (довжиною 300 мм, глибиною 8 мм) заповнювального і облицювального шарів з основним металом, що призвело до послаблення перетину шва. З протилежної сторони руйнування видна частина нерозплавленої кромки. Спостерігається також зміщення осі зовнішнього шва по відношенню до кореневого на 3 мм. У зазначеній ділянці присутнє несплавлення кореневого шва з основним металом (глибиною до 3 мм). Загальна довжина цієї дефектної ділянки складає приблизно 350 мм, глибина – не перевищує 7 мм. На інших ділянках зламу по периметру кільцевого шва присутні тільки окремі пори діаметром не більше 2 мм. Особливістю цього з'єднання труб з кільцевим швом є зниження твердості металу ЗТВ на $50 HV_{49}$, що є наслідком знеміцнення металу під час зварювання. Ширина ділянки зниження міцності складає 4...5 мм. Виявлене знеміцнення металу у разі зварювання термооброблених труб є типовим явищем і не стало причиною руйнування досліджуваного зварного з'єднання.

З огляду вищенаведеного можливо стверджувати, що причиною руйнування монтажного зварного з'єднання газопроводу зі спіральшовних труб є дефекти формування кільцевого шва у вигляді протяжного (близько 300 мм) несплавлення кореневого й заповнювального шарів з однією з крайок з'єднання та скупченням пор. Ці дефекти утворились під час виконання зварювальних операцій при будівництві газопроводу внаслідок зміщення зазначених шарів відносно стику кра-

йок з'єднання та не були виявлені неруйнівним контролем.

Рис. 3. Вигляд зламу (а) та дефекти (б) в металі зруйнованого шва газопроводу зі спіральшовних труб діаметром 1020 мм зі сталі 17Г1С: а – несплавлення глибиною 8 мм, пори 7 мм; б – зміщення швів, пори глибиною 8 мм

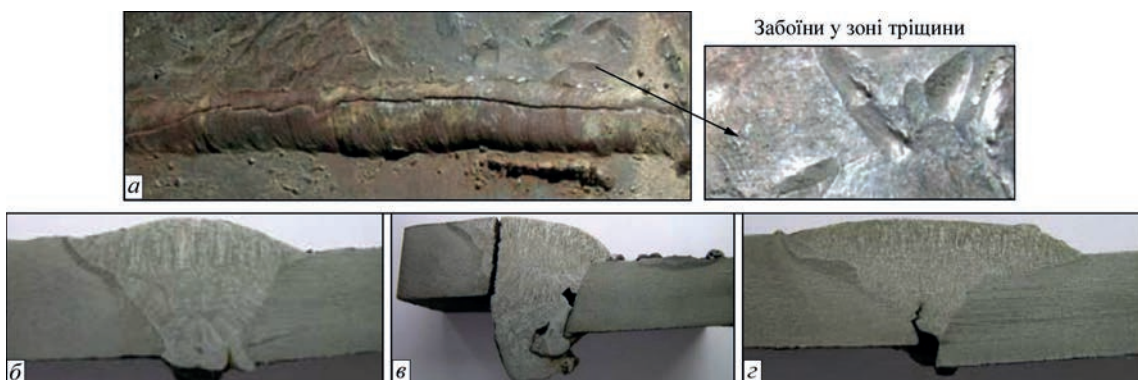
У другому випадку на магістральному газопроводі зі сталі 15ГСТЮ, будівництво якого датується 1970 р., при виконанні діагностичних робіт виявлено виток газу. Робочий тиск в цьому газопроводі складав 4,7 МПа. Газопровід покритий бітумно-гумовою ізоляцією. У верхній частині кільцевого з'єднання у шві виявлено наскрізний тріщиноподібний дефект (рис. 4). Кільцевий шов, виконаний одностороннім ручним зварюванням, з'єднував спіральшовну трубу розміром 1020×10,6 мм зі сталі 15ГСТЮ з прямошовною трубою розміром 1020×9,5 мм зі сталі категорії Х60. Виявлений дефект розташований вздовж шва з деяким зміщенням відносно його центра. Довжина дефекту становить приблизно 250 мм. Розкриття його крайок незначна (не перевищує 1 мм). Зварне з'єднання на довжині приблизно 170 мм виконане зі значним зміщенням крайок в радіальному напрямку та з широким зазором крайок (рис. 4, в). Зміщення крайок на цій ділянці становить 6 мм, що значно перевищує допустиму норму (не більше 3 мм). На зовнішній поверхні труб в області дефекту біля лінії сплавлення кільцевого

шва видно сліди пластичного деформування металу, що утворилися під час складання крайок труб з метою їх стикування для зварювання (рис. 4, а).

На зламі видно, що початкова тріщина проходить по краю кореневого шару і починається від несплавлення з однією із крайок стика (рис. 4, з). Глибина несплавлення становить приблизно 3 мм. Зворотне формування кореневого шару шва зовсім відсутнє. Розташування тріщини співпадає з ділянкою протоку металу в зоні суттєвого зміщення крайок (рис. 4, в). У зоні дефекту, що примикає до внутрішньої поверхні стика, присутні пори та їх скупчення. Розмір окремих пор сягає 4 мм.

З огляду на вищенаведене, можна констатувати, що причиною руйнування кільцевого шва зазначеного магістрального газопроводу стала низька якість складання крайок кільцевого зварного з'єднання (неприпустиме за величиною радіальне зміщення зварювальних крайок та широкий зазор), що призвело до утворення дефектів формування (несплавлень, пор) в кореновому шві в процесі його зварювання, а у подальшому спровокувало виникнення наскрізної тріщини. Утворенню і розвитку тріщини сприяли локальні напруження, які викликані спробами примусового усунення неприпустимих радіальних зміщень крайок. Поверхня тріщини значно пошкоджена корозією, що свідчить про тривалу експлуатацію труби з дефектом.

Рис. 4. Дефекти у кільцевому шві трубопроводу діаметром 1020 зі сталі 15ГСТЮ і Х60: а – тріщина довжиною ~250 мм у кільцевому шві; б – макрошліф кільцевого шва поза межами тріщини; в – макрошліф кільцевого шва у зоні тріщини, зміщення кромки до 6 мм, несплавлення кромки; г – макрошліф кільцевого шва у кінцевій частині тріщини, несплавлення та тріщина у кореновому шарі, зміщення кромки до 3 мм

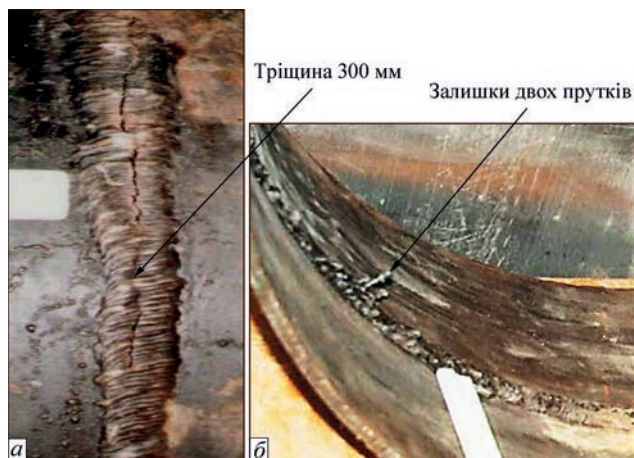
Далі розглянуто руйнування двох кільцевих зварних з'єднань нафтопроводу діаметром 720 мм, спорудженого з труб з товщиною стінки 7,4 мм класу міцності К54. У першому кільцевому шві виявлено наскрізний тріщиноподібний дефект довжиною приблизно 300 мм (рис. 5). У зоні тріщини спостерігались перевищення крайок на довжині 600 мм, яке досягало 7 мм, та великий зазор між крайками до 10 мм на довжині 740 мм. З метою зменшення зазору, всупереч нормативним документам, в розроблення крайок приварено 2 прутки діаметром 6 мм і довжиною до 150 мм

(рис. 5, б). У корені шва формування внутрішнього шва неякісне, виявлено недопустимі неспровари та несплавлення крайок глибиною до 3 мм. У другому кільцевому шві у зламі зруйнованого з'єднання також виявлено дефекти типу несплавлення та неспровару зі сторони внутрішньої поверхні шва загальною протяжністю біля 100 мм. Мінімальна товщина наплавленого металу у перетині між зовнішньою поверхнею та ділянкою з дефектами (бездефектної ділянки) не перевищувала 1 мм.

Отже причиною витоку нафти у 3-му дослідженому випадку є утворення дефектів у швах кільцевих з'єднань внаслідок неналежного виконання процесу зварювання з явним порушенням правил збирання стиків, зокрема, при наявності надмірного (до 7 мм) перевищення крайок та зазору (до 10 мм) між ними, а також застосування додаткових закладних елементів для заповнення розроблення кромки. Виникненню тріщин в кільцевих швах сприяла присутність в них недопустимих неспроварів у корені шва та несплавлень, обумовлених низькою якістю збирання стикового з'єднання. Розвиток тріщин і формування наскрізного дефекту відбувалося, найбільш імовірно, внаслідок змінного навантаження під час експлуатації нафтопроводу.

Рис. 5. Кільцеве з'єднання нафтопроводу діаметром 720 мм з тріщиною у шві: а – зі сторони зовнішньої поверхні труби; б – з внутрішньої поверхні труби
