## ДОСЛІДЖЕННЯ ВИПАДКУ КОРОЗІЇ ЕМАЛЬОВАНИХ ТРУБ ХОЛОДНОГО ВОДОПОСТАЧАННЯ

С.О. Осадчук, Л.І. Ниркова, Л.В. Гончаренко

ІЕЗ ім. Є.О. Патона НАН України. 03105, м. Київ, вул. Казимира Малевича, 11. E-mail: svetlanaosadchuk@meta.ua

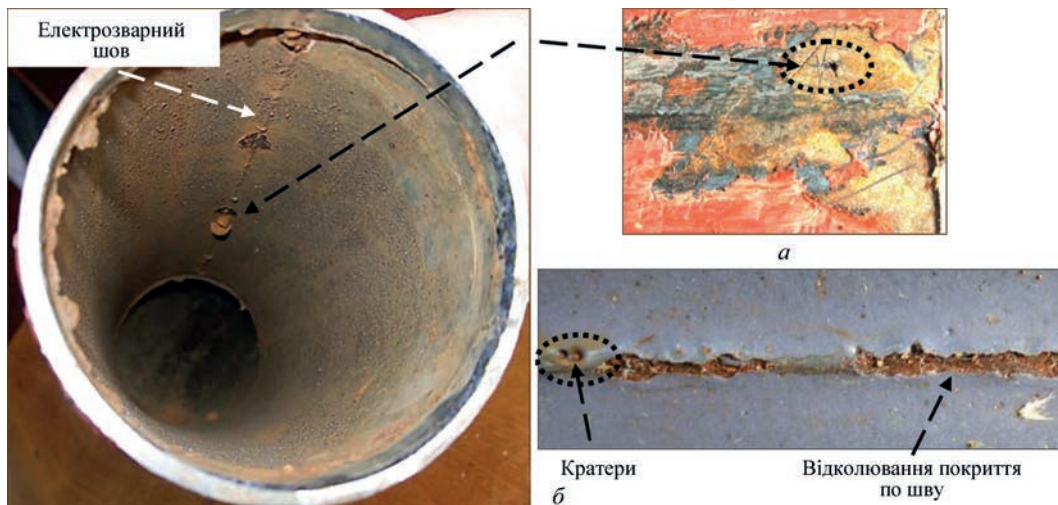
Під час візуального огляду встановлено, що труба має поздовжній зварний шов, виконаний за технологією височастотного зварювання (рис. 1).

Рис. 1. Зовнішня (а) та внутрішня (б) поверхні труби

експлуатації. Вздовж електрозварного шва виявлено дефекти покриття у вигляді кратерів діаметром до 1 мм (рис. 1, б), що утворилися під час виготовлення покриття. Під покриттям на зварних швах виявлено низку дефектів зварювання: грат, ненаскрізні дефекти зварювання – несплавлення кромок у вигляді щілини довжиною до 15 мм та розкриттям кромок шириною приблизно 1 мм, несплавлення кромок довжиною до 4 мм. Висота грату – приблизно 0,2 мм, що є допустимою згідно з ГОСТ 10705 (висота грату для труб з товщиною стінки понад 3 мм повинна бути не більше 0,5 мм [9]). Грат на шві, місцями несплющений, сприяв утрудненню нанесення покриття і, як наслідок, слабкому зчепленню з металом в цій області. Ймовірно також потоншення покриття на верхівках грату. В місцях відколювання покриття від шва, в тому числі в області кратерів видно корозійні ураження внаслідок перебігу щілинної корозії.

Щілинна корозія найбільш інтенсивна в умовах водних середовищ, що не течуть. Саме на процеси корозії внаслідок недостатньої циркуляції води вказує шар відкладень, що містять продукти корозії, на внутрішній поверхні труби (рис. 1).

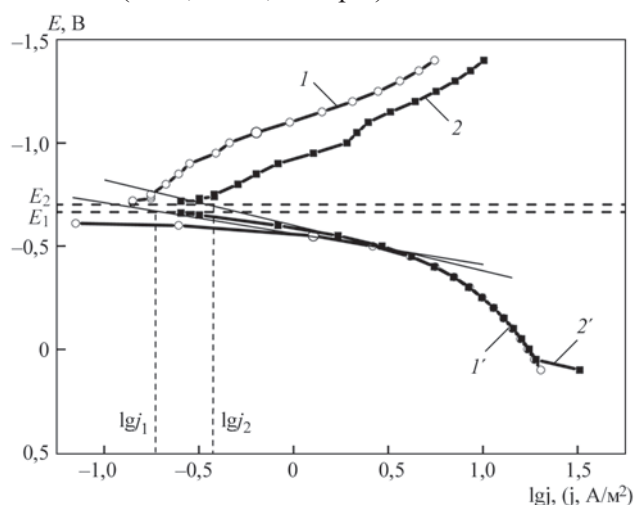
**Електрохімічні дослідження.** Для дослідження корозії в дефекті зварювання в роботі змодельовано умови щілинної корозії у зазорі діаметром 2 мм та глибиною 2 мм у 3 %-му розчині NaCl. Потенціал корозії сталі відносно хлоридсрібного електроду порівняння в об'ємі розчину через 30 хв становив -0,670 В, у щілині – -0,701 В, тобто в щілині потенціал змістився у бік від'ємніших потенціалів на 0,031 В, що є передумовою пришвидшення корозійного процесу. Швидкість корозії сталі в об'ємі розчину та в щілині визначали з поляризаційних кривих методом їх екстраполяції. Встановлено (рис. 2), що процес відбувається з дифузійним контролем. Швидкість корозії сталі в струмових одиницях в об'ємі розчину становить 0,192 А/м<sup>2</sup>, у щілині – 0,379 А/м<sup>2</sup>, тобто в щілині швидкість корозії у майже 2 рази вища.

Рис. 2. Катодні (1, 2) та анодні (1', 2') поляризаційні криві на сталі Ст1кп у 3 %-му розчині NaCl за різних умов: 1 – об'єм розчину; 2 – змодельована щілина.  $E_1$  та  $E_2$  – потенціали корозії;  $j_1$  та  $j_2$  – щільність струму корозії

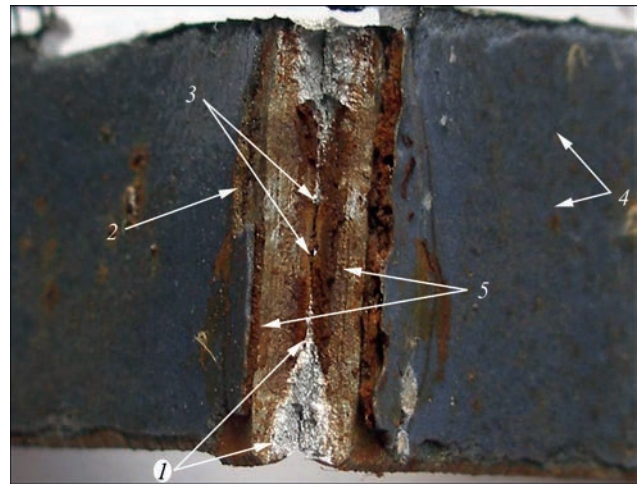
**Аналіз поверхні зламу.** Для отримання даних щодо походження дефектів проаналізували та оцінили характер поверхні зламу зразка труби, який виконали по зварному шву. На фотографії (рис. 3) видно дефект, вкритий шаром продуктів корозії бурого кольору, та частина шва металевого кольору. Руйнування зразка, відбулося по щілиноподібному дефекту – несплавленню кромek. Частина поверхні зламу, що прилягає до внутрішньої стінки труби вкрита шаром продуктів корозії бурого кольору. Це обумовлено потраплянням води в щілину, утворену в дефекті покриття (внаслідок наявності ґрату та кратероподібних дефектів покриття). Зважаючи на те, що товщина стінки труби 4 мм, а виток води з труби відбувся через 5 років експлуатації, можна вважати, що швидкість щілинної корозії становить приблизно 0,8 мм/рік. Стійкість досліджуваної сталеві труби в щілині згідно з ГОСТ 9.502 [13] «понижена» (від 0,5 до 1,0 мм/рік).

Рис. 3. Злам зварного з'єднання труби в області з наскрізним дефектом: 1 – проникнення корозії в області шва на глибину від 1 до 4 мм; 2 – відкол покриття; 3 – наскрізний дефект довжиною 3 мм; 4 – залишки продуктів корозії на нерівностях покриття; 5 – несплавлення кромek

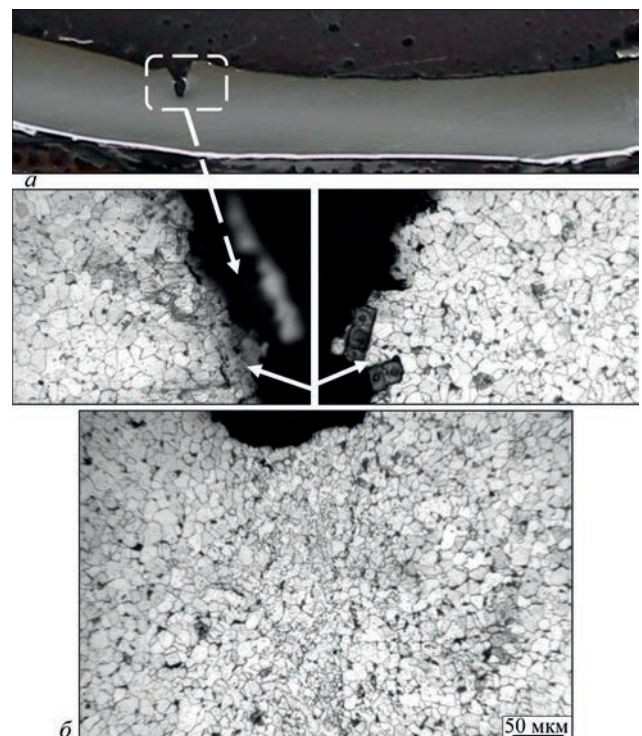
**Металографічні дослідження.** Зовнішній вигляд перерізу частини труби на макрошліфі наведено на рис. 4, а, з якого видно, що з боку внутрішньої поверхні наявний дефект несплавлення кромek. Загалом, внутрішня поверхня зразка рівна, що вказує на відсутність внутрішньої корозії труби під покриттям. У перерізі середньої частини зразка виявлено ненаскрізний щілиноподібний дефект глибиною до приблизно 1,5 мм, що утворився під час її виготовлення (рис. 4, а).

Рис. 4. Металографічний макрошліф (а) та мікроструктура областей електрозварного шва труби (б),  $\times 200$

на основного металу відповідає 9 номеру (середній діаметр зерна 0,015 мм), в зоні шва – 10 (0,011 мм). Будова структури та розташування дефекту підтверджують, що щілиноподібний дефект утворився у зоні недостатнього стиснення кромок. Стінки дефекту (несплавлення кромок) уражені корозією (рис. 4, б), тобто внаслідок розвитку корозійного процесу в щілині при контакті з водою під час експлуатації водопроводу.
