ВОССТАНОВЛЕНИЕ ТОРЦЕВОЙ ЧАСТИ МЕДНЫХ ГАЗО-КИСЛОРОДНЫХ КАМЕР ДУГОВЫХ СТАЛЕПЛАВИЛЬНЫХ ПЕЧЕЙ

В.М. Илюшенко¹, Т.Б. Майданчук¹, А.Н. Бондаренко¹, Е.П. Лукьянченко¹,
Т.Е. Ударцева², Д.И. Андрейчук³

Применяемые для интенсификации процесса плавки металла в электропечах медные газокислородные камеры часто выходят из строя из-за сверхсложных условий эксплуатации. Выполнен комплекс исследований деградированного металла медных камер, позволивший определить возможные причины растрескивания меди на торцевой части детали. Выбрана принципиальная технология восстановления изношенных медных деталей гелиево-дуговой наплавкой с использованием специальной присадочной металлопорошковой проволоки. Восстановленные детали прошли лабораторные и заводские испытания. Данная ремонтная технология обеспечивает продление ресурса работы камер дуговой сталеплавильной печи на 75...85 %. Библиогр. 8, табл. 3, рис. 6.

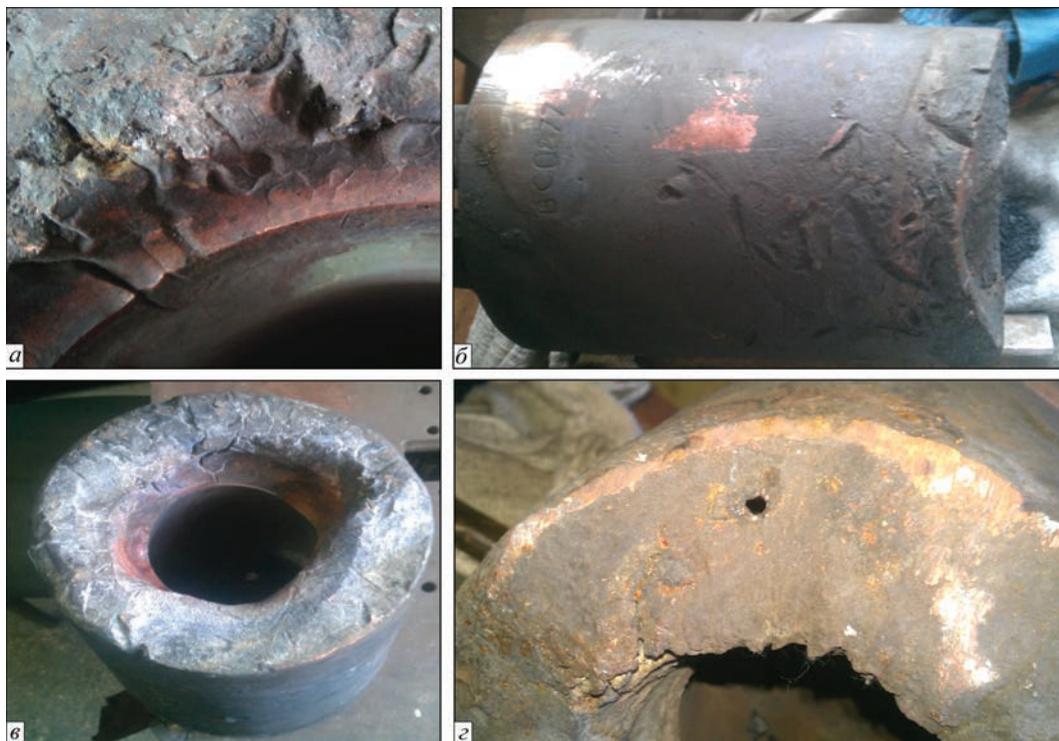
В процессе эксплуатации в сверхсложных условиях работы данные детали изнашиваются в результате теплового, химического и механического воздействий. Характерными дефектами камер яв-

ляются: образование по всей рабочей поверхности сетки глубоких трещин (рис. 2, а); следы от механического воздействия (рис. 2, б); локальное выгорание меди на торцевой части камеры (рис. 2, в) вплоть до сквозных прожогов стенок водоохлаждающих каналов (рис. 2, г), что приводит к появлению течей. При наличии протеканий камеры выбраковываются и подлежат замене на новые.

Рис. 2. Зовнішній вигляд дефектів медних камер після експлуатації: а — сітка глибоких тріщин; б — сліди від механічного впливу; в — локальне вигорання міді на торцевій частині камери; г — сквозні прожоги стінки водоохладжуваних каналів

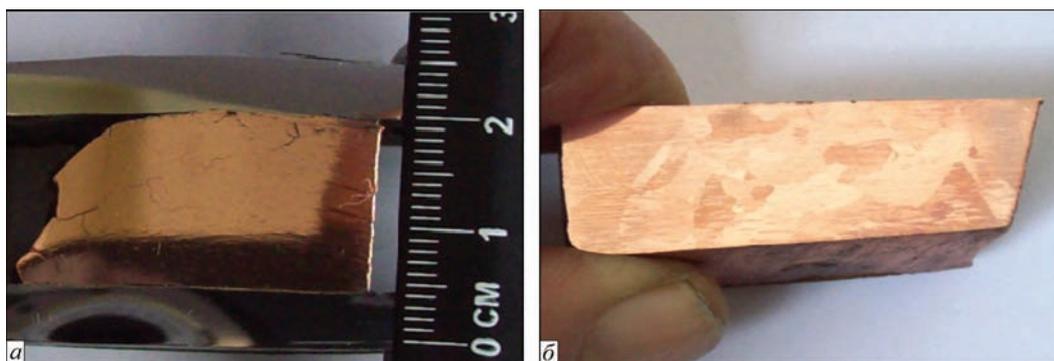
Металлографические исследования образцов металла, вырезанных из торцевой (рабочей) и хвостовой частей камеры, показали характерную для литой меди крупнокристаллическую структуру (рис. 3, а, б).

На макрошлифе зразка з торцевої частини чітко видно сітка тріщин по границям зерен. Ці тріщини беруть початок з поверхні металу і розповсюджуються в медь на глибину до 10 мм (рис. 3, а). В той же час на темплетях з хвостової частини камери таких тріщин не спостерігається (рис. 3, б).

Рис. 3. Макрошлифы металла, вырезанные из торцевой (а) и хвостовой (б) частей камеры

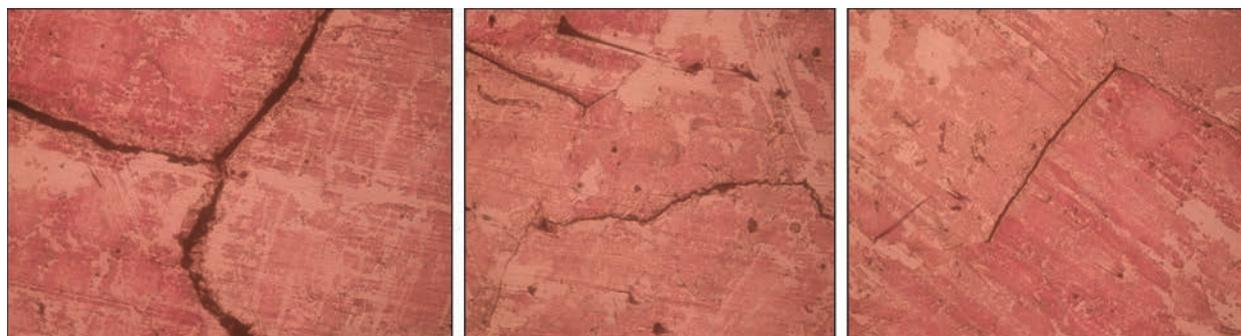
тически идентичны таковым для литой меди [4]. Однако уже при температуре больше 350 °C исследуемая медь охрупчивается. Анализируя полученные данные, механизм образования трещин в торцевой части камер, на наш взгляд, следующий. Наличие в меди 0,0033 % селена, который является поверхностно-активным элементом с низкой температурой плавления (217 °C) и при кристаллизации расплавленной меди, вследствие малого коэффициента распределения, концентрируется по границам зерен, что приводит к эффекту адсорбционного снижения пластичности и прочности и при наличии растягивающих напряжений к образованию микротрещин [5]. Эти трещины в дальнейшем распространяются по толщине металла (рис. 4), чему способствуют термо-деформационные условия работы медных камер ДСП.

Наличие в меди 0,04 % P и 0,044 % Fe (см. табл. 1) снижает ее теплопроводность [4]. Поскольку торец камеры находится внутри печи, где температура достигает 1600...1800 °C, снижение теплопроводности приводит к перегреву поверхности

Рис. 4. Внешний вид микротрещин различной формы и размеров в рабочей части камеры (×100)

камеры, что ускоряет ее разрушение. Так как при эксплуатации через сопло камеры подается смесь кислорода и природного газа, границы зерен и уже образовавшиеся трещины могут также обогащаться кислородом и водородом. Все это в дальнейшем приводит к межкристаллитной коррозии и разрушению торцевой части камеры, вплоть до появления течей водоохлаждающих каналов.

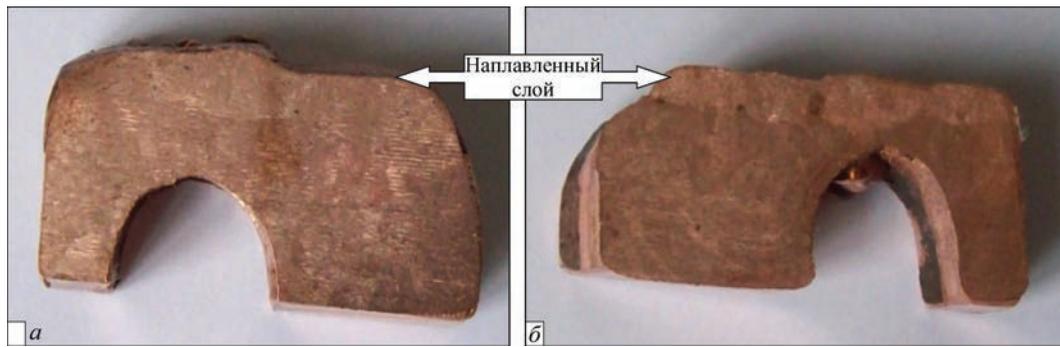
Рис. 5. Внешний вид наплавленных участков: а — гелиево-дуговая наплавка; б — покрытыми электродами

Внешний вид макрошлифов опытных наплавки представлен на рис. 5. Применяемые при наплавке режимы приведены в табл. 3.

На макрошлифах дефектов в виде пор, трещин, шлаковых включений не выявлено. Проверка наплавленных образцов «керосиновой пробой» на герметичность показала отсутствие течи в обоих случаях. Однако наплавка покрытыми электродами вызывает определенные трудности при устранении сквозных прожогов и выгоревших участков с толщиной стенок менее 2,0 мм. Большое газовыделение затрудняет визуальный контроль в процессе заварки дефектов. К тому же, поскольку наплавка выполняется в несколько слоев, требуется тщательное удаление шлака перед нанесением следующего слоя.
