## ВОССТАНОВЛЕНИЕ ТОРЦЕВОЙ ЧАСТИ МЕДНЫХ ГАЗО-КИСЛОРОДНЫХ КАМЕР ДУГОВЫХ СТАЛЕПЛАВИЛЬНЫХ ПЕЧЕЙ

В.М. Илюшенко<sup>1</sup>, Т.Б. Майданчук<sup>1</sup>, А.Н. Бондаренко<sup>1</sup>, Е.П. Лукьянченко<sup>1</sup>,  
Т.Е. Ударцева<sup>2</sup>, Д.И. Андрейчук<sup>3</sup>

Применяемые для интенсификации процесса плавки металла в электропечах медные газокислородные камеры часто выходят из строя из-за сверхсложных условий эксплуатации. Выполнен комплекс исследований деградированного металла медных камер, позволивший определить возможные причины растрескивания меди на торцевой части детали. Выбрана принципиальная технология восстановления изношенных медных деталей гелиево-дуговой наплавкой с использованием специальной присадочной металлопорошковой проволоки. Восстановленные детали прошли лабораторные и заводские испытания. Данная ремонтная технология обеспечивает продление ресурса работы камер дуговой сталеплавильной печи на 75...85 %. Библиогр. 8, табл. 3, рис. 6.

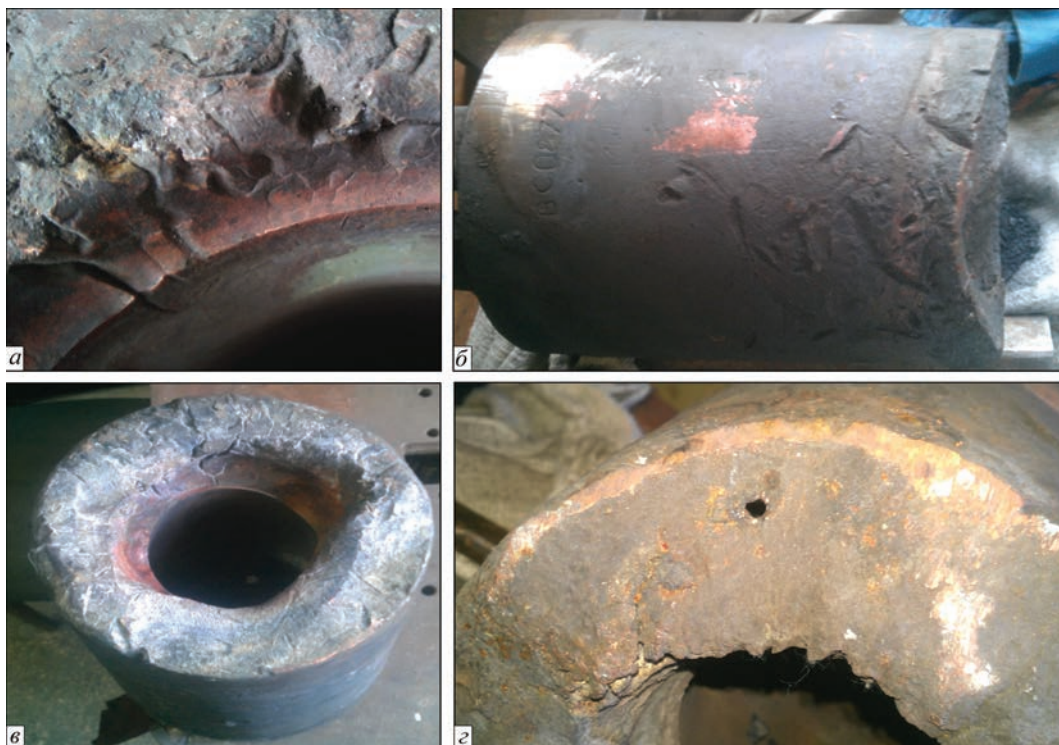
ляются: образование по всей рабочей поверхности сетки глубоких трещин (рис. 2, а); следы от механического воздействия (рис. 2, б); локальное выгорание меди на торцевой части камеры (рис. 2, в) вплоть до сквозных прожогов стенок водоохлаждающих каналов (рис. 2, г), что приводит к появлению течей. При наличии протеканий камеры выбраковываются и подлежат замене на новые.

Рис. 2. Внешний вид дефектов медных камер после эксплуатации: а — сетка глубоких трещин; б — следы от механического воздействия; в — локальное выгорание меди на торцевой части камеры; г — сквозные прожоги стенки водоохлаждающих каналов

Учитывая эти недостатки, выбрана технология восстановления изношенных медных деталей гелиево-дуговой наплавкой. С помощью разработанной технологии восстановлены герметичность и геометрические размеры медных камер ДСП (рис. 6), которые прошли испытания на герметичность при давлении 10 атм как в лабораторных условиях, так и в заводских перед установкой их на печь.

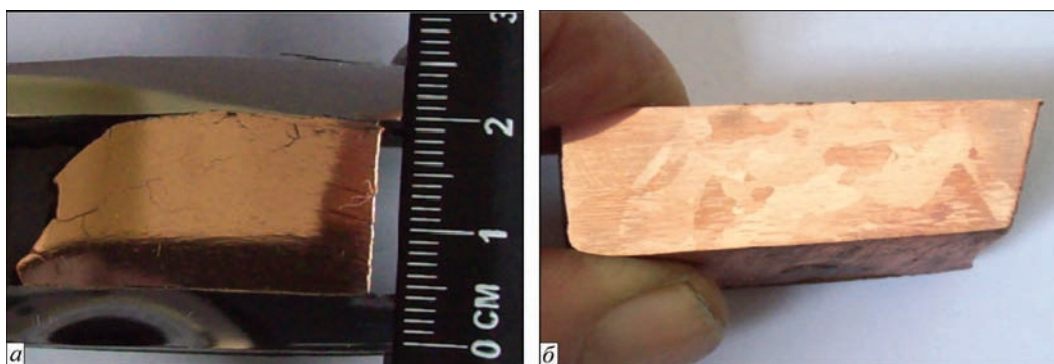
На макрошлифе образца из торцевой части четко видна сетка трещин по границам зерен. Эти трещины берут начало с поверхности металла и распространяются в медь на глубину до 10 мм (рис. 3, а). В то же время на темплетях из хвостовой части камеры таких трещин не наблюдается (рис. 3, б).

Рис. 3. Макрошлифы металла, вырезанные из торцевой (а) и хвостовой (б) частей камеры

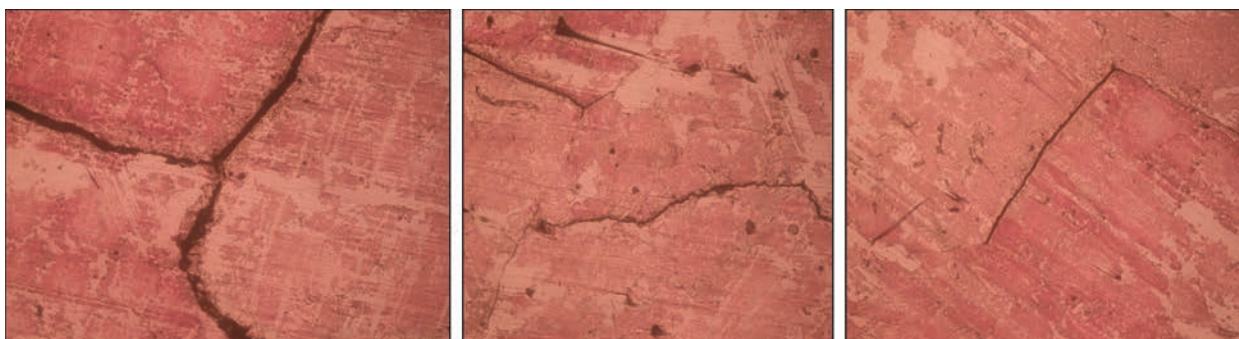
тически идентичны таковым для литой меди [4]. Однако уже при температуре больше 350 °C исследуемая медь охрупчивается. Анализируя полученные данные, механизм образования трещин в торцевой части камер, на наш взгляд, следующий. Наличие в меди 0,0033 % селена, который является поверхностно-активным элементом с низкой температурой плавления (217 °C) и при кристаллизации расплавленной меди, вследствие малого коэффициента распределения, концентрируется по границам зерен, что приводит к эффекту адсорбционного снижения пластичности и прочности и при наличии растягивающих напряжений к образованию микротрещин [5]. Эти трещины в дальнейшем распространяются по толщине металла (рис. 4), чему способствуют термо-деформационные условия работы медных камер ДСП.

Наличие в меди 0,04 % P и 0,044 % Fe (см. табл. 1) снижает ее теплопроводность [4]. Поскольку торец камеры находится внутри печи, где температура достигает 1600...1800 °C, снижение теплопроводности приводит к перегреву поверхности

Рис. 4. Внешний вид микротрещин различной формы и размеров в рабочей части камеры (×100)

камеры, что ускоряет ее разрушение. Так как при эксплуатации через сопло камеры подается смесь кислорода и природного газа, границы зерен и уже образовавшиеся трещины могут также обогащаться кислородом и водородом. Все это в дальнейшем приводит к межкристаллитной коррозии и разрушению торцевой части камеры, вплоть до появления течей водоохлаждающих каналов.

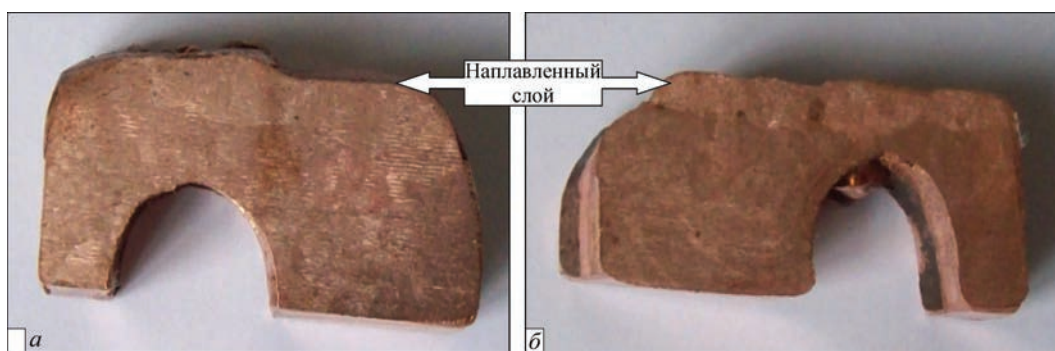
Рис. 5. Внешний вид наплавленных участков: а — гелиево-дуговая наплавка; б — покрытыми электродами

На макрошлифах дефектов в виде пор, трещин, шлаковых включений не выявлено. Проверка наплавленных образцов «керосиновой пробой» на герметичность показала отсутствие течи в обоих случаях. Однако наплавка покрытыми электродами вызывает определенные трудности при устранении сквозных прожогов и выгоревших участков с толщиной стенок менее 2,0 мм. Большое газовыделение затрудняет визуальный контроль в процессе заварки дефектов. К тому же, поскольку наплавка выполняется в несколько слоев, требуется тщательное удаление шлака перед нанесением следующего слоя.

Внешний вид макрошлифов опытных наплавки представлен на рис. 5. Применяемые при наплавке режимы приведены в табл. 3.

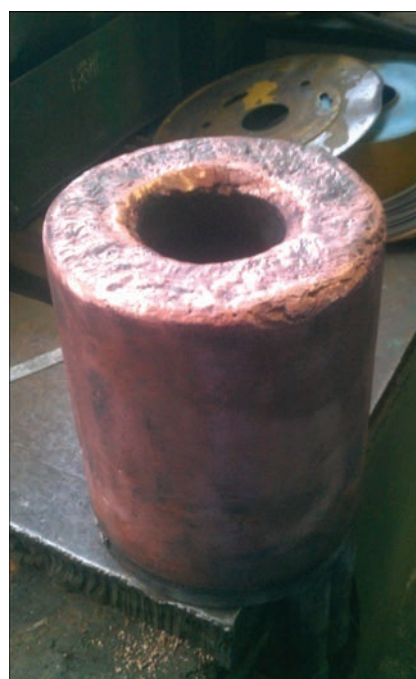
Рис. 6. Внешний вид восстановленной камеры ДСП

Проверка эксплуатационных свойств отремонтированных камер в количестве 6 шт. в рабочих условиях сталеплавильной печи свидетельствует о продлении ресурса их работы на 75...85 %. При этом уже имеется опыт повторного восстановления выбракованных камер.
