## РАЗРАБОТКА МЕТОДИК УЛЬТРАЗВУКОВОГО КОНТРОЛЯ И ОПРЕДЕЛЕНИЯ РАБОТОСПОСОБНОСТИ УЗЛА ПРИВАРКИ КОЛЛЕКТОРА К ПАРОГЕНЕРАТОРУ ПГВ-1000М

Одна из основных проблем безопасной эксплуатации парогенераторов ПГВ-1000М – коррозионное повреждение узла приварки коллектора к патрубку Ду 1200. В статье рассмотрены методики ультразвукового контроля этого узла и оценки допустимости выявленных дефектов несплошности. Разработанные методики прошли апробации на ряде АЭС России и Украины. Применение методик позволит оперативно оценить степень опасности обнаруженных дефектов и снизить объемы работ по ремонту и замене дефектных парогенераторов. Библиогр. 22, табл. 3, рис. 21.

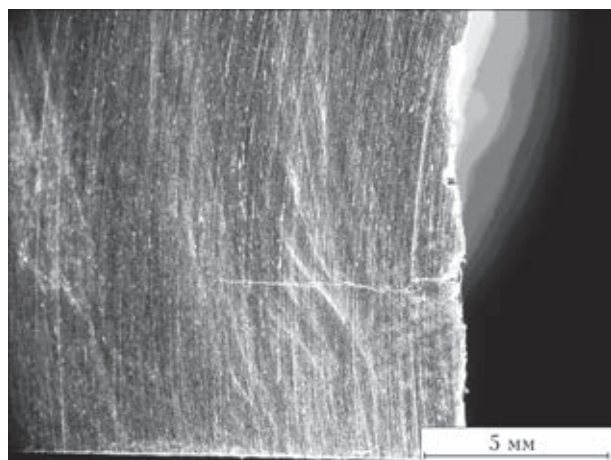
ская риска, отчетливо прослеживается интенсивное коррозионное повреждение (рис. 7);

Рис. 7. Характерная трещина ЗДКР (выявлена по результатам УЗК) после разрезки темплета (Балаковская АЭС)

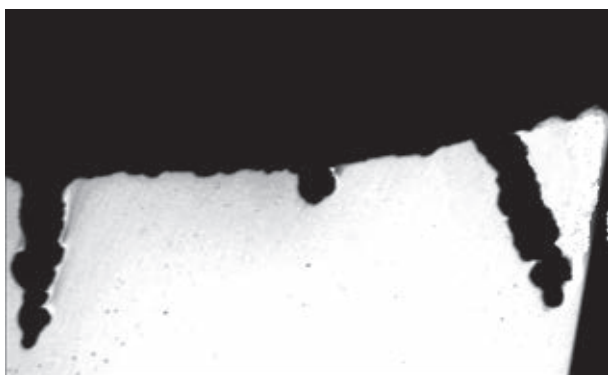
как язвенная коррозия с локализацией вглубь металла и развитием за период эксплуатации глубиной до 5 мм, глубина язв существенно больше диаметра устья (рис. 10);

Рис. 10. Протяженные язвенные несплошности на галтели узла ( $\times 10$ )

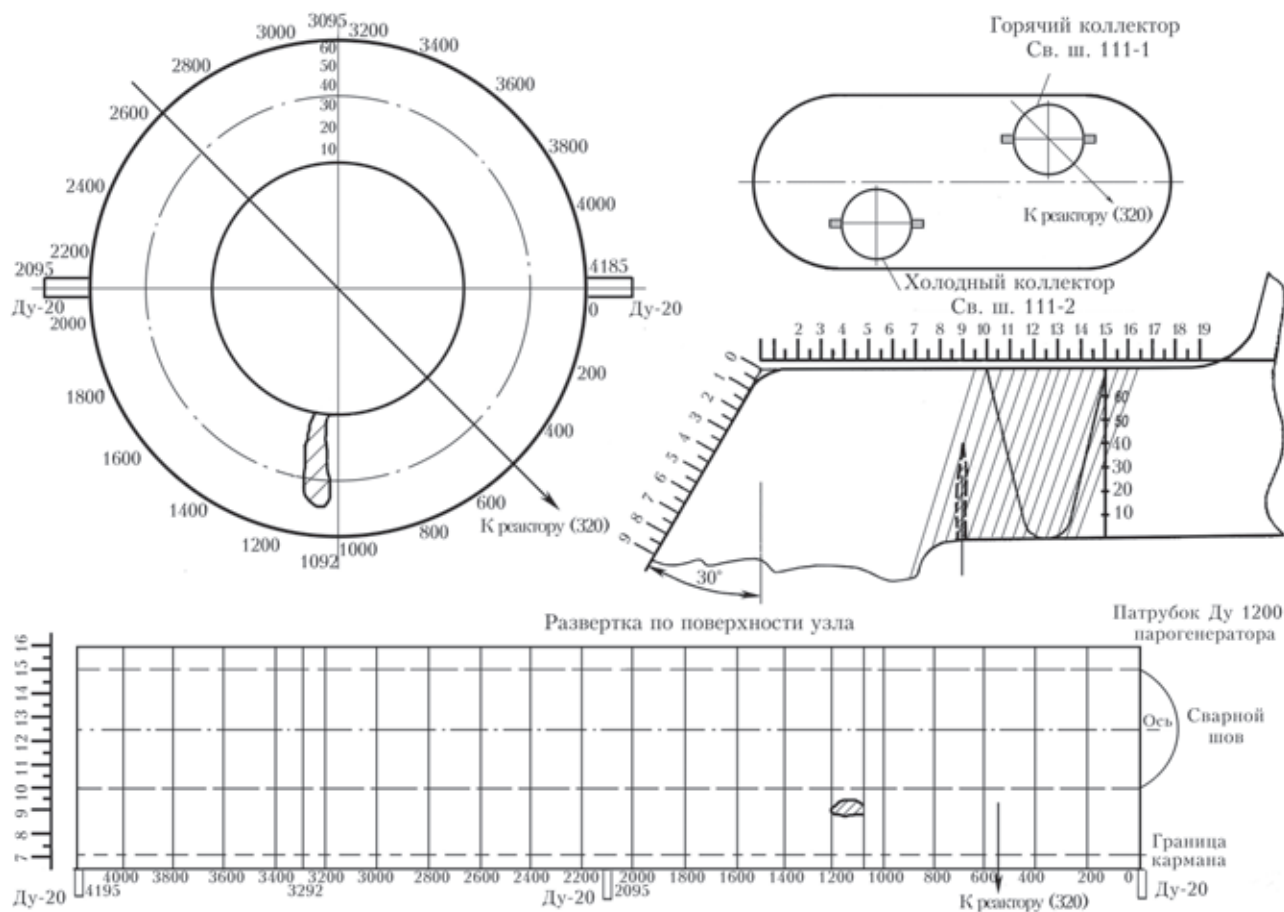
Рис. 16. Дефектограмма УЗК ПГ № 3 блок № 4 ЗАЭС

**Запорожская АЭС.** Во время ППР в 2005 г. УЗК сварного соединения № 111-1 парогенератора ПГ-3 энергоблока № 4 ОП ЗАЭС показал, что на месте обнаруженной ранее несплошности в виде цепочки отдельных, близко расположенных несплошностей высотой примерно 3...4 мм и длиной около 60 мм образовался дефект с измеряемыми характеристиками, превышающими значения, установленные МЦУ-11-98п и [4], и в соответствии с п. 6.6 МЦУ-11-98п, этот дефект имеет признаки трещинообразного дефекта высотой 40 мм и протяженностью ~ 90 мм (рис. 16, 17).

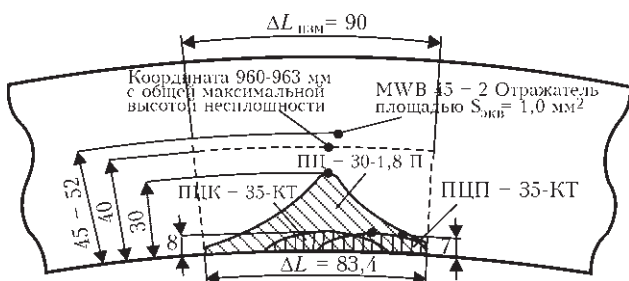
Рис. 17. Картограмма расположения несплошности № 3 сварного соединения № 111/1 (горячий коллектор) ПГ-3 энергоблока № 4 ОП ЗАЭС по результатам данных Экспертного заключения ФГУП «ЦНИИТМАШ» от 13.01.2006 г.
