РЕЗУЛЬТАТЫ ИССЛЕДОВАНИЙ ПРИЧИН ОБРАЗОВАНИЯ ТРЕЩИН В ЛОПАТКАХ ИЗ ТИТАНОВОГО СПЛАВА ПАРОВЫХ ТУРБИН ТИПА К-1000-60/3000

В. М. ТОРОП¹, О. В. МАХНЕНКО¹, Г. Ю. САПРЫКИНА¹, Е. Е. ГОПКАЛО²

В статье представлены результаты исследований причин образования трещин в лопатках последней ступени паровых турбин К-1000-60/3000, эксплуатирующихся на АЭС Украины. Основные причины, физическая сущность формирования и накопления эрозионной повреждаемости поверхности лопаточных материалов в результате высокоскоростного каплеударного воздействия переохлажденного пара до настоящего времени остаются недостаточно изученными. При выполнении работы был проведен комплекс исследований структуры, химического состава и механических свойств материала лопатки. Выполнены морфологические и фрактографические исследования поверхности трещины. По результатам этих исследований сформулированы выводы о причинах возникновения дефектов и о возможности прогнозирования остаточного ресурса лопаток. Библиогр. 9, табл. 3, рис. 23.

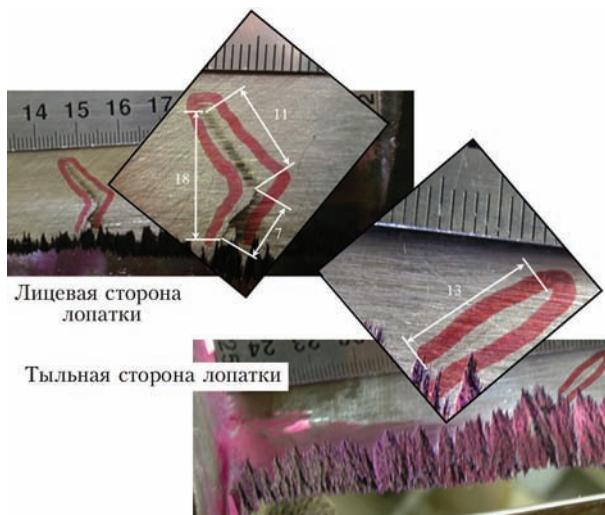
Фотографии входной кромки рабочей лопатки № 74 пятой ступени ЦНД из титанового сплава TC5 со следами эрозионного износа, отработавших более 180 тыс. ч представлены на рис. 3.

Рис. 3. Эрозионный износ входной кромки рабочей лопатки № 74 пятой ступени ЦНД из титанового сплава TC5, отработавшей более 180 тыс. ч

Морфология эродированной поверхности лопаток № 74 и № 73. На входных кромках исследуемых лопаток наблюдается неравномерный пилообразный эрозионный износ металла (см. рис. 3 и 9).

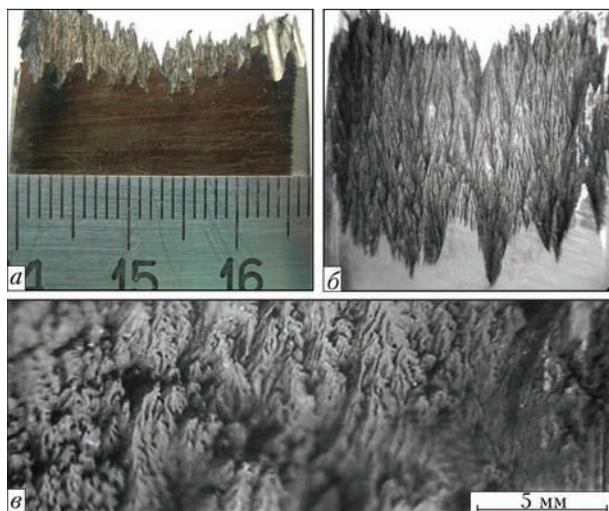
На рис. 9 представлен фрагмент входной кромки лопатки № 73 со следами эрозионного износа с противоположных (продольные плоскости 2 на рис. 4) сторон пера лопатки – параллельно и перпендикулярно направлению движения ударной волны, формируемой каплями пара. На рис. 10 по-

Рис. 9. Фрагмент входной кромки лопатки № 73 со следами эрозионного износа: тыльная сторона лопатки (а), лицевая сторона лопатки (б) – параллельная направлению движения ударной волны, формируемой каплями пара и сторона лопатки, перпендикулярная направлению движения ударной волны, формируемой каплями пара (в)

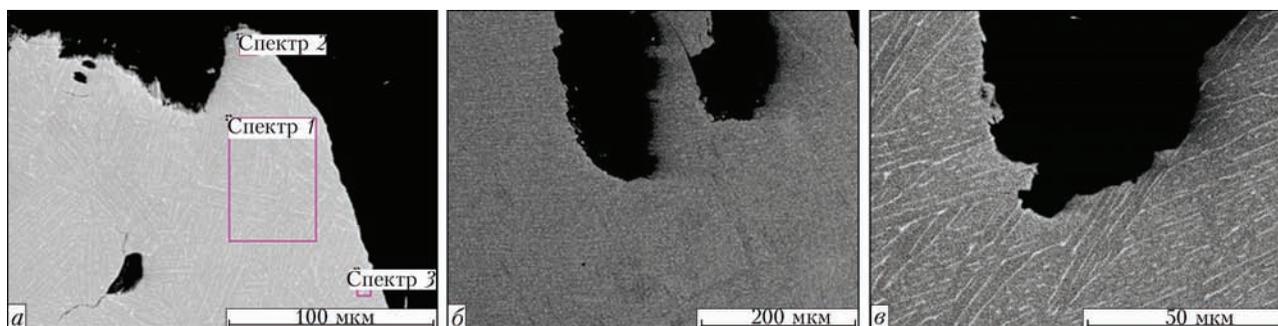
казана микроструктура эродированной поверхности рабочих лопаток № 74 и № 73.

Морфология эродированной поверхности лопаток паровых турбин представляла собой «сотовую» форму, состоящую из глубоких каверн с заостренными перемычками в виде пирамидальных элементов с расстоянием между ними 400...700 мкм.

Рис. 10. Микроструктура эродированной поверхности рабочей лопатки № 74 (а) и № 73 (б, в)

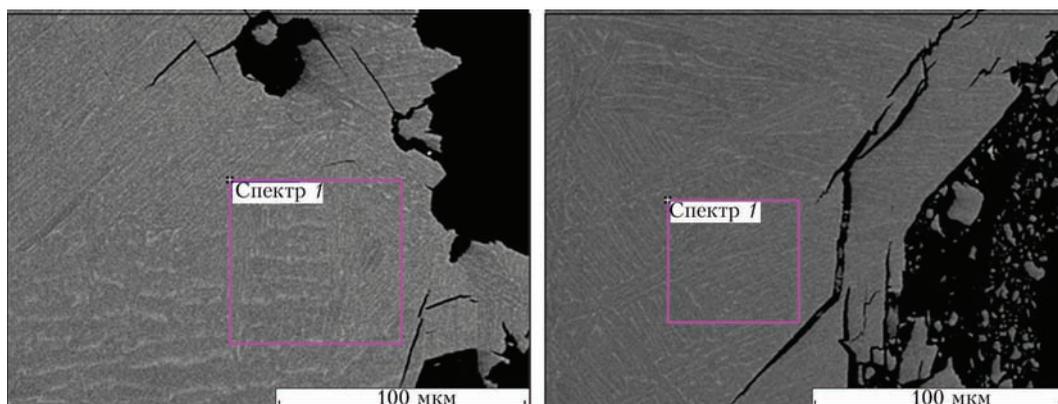
Характерным является то, что на участке лопатки № 74 с трещиной (рис. 11), наблюдаются еще и многочисленные микротрещины, а для лопатки № 73 такие микротрещины в устьях эродированных поверхностей не обнаружены (рис. 12).

Рис. 11. Зародышевые микротрещины вблизи эродированной поверхности рабочей лопатки № 74

волны, непосредственно под эродированной поверхностью, в плоскостях 1 и 2 (рис. 11) формировались множественные поперечные зародышевые микротрещины, ориентированные под углом 90 град. к направлению вытянутости колоний параллельных пластин α -фазы с ГПУ решеткой и разделяющих их

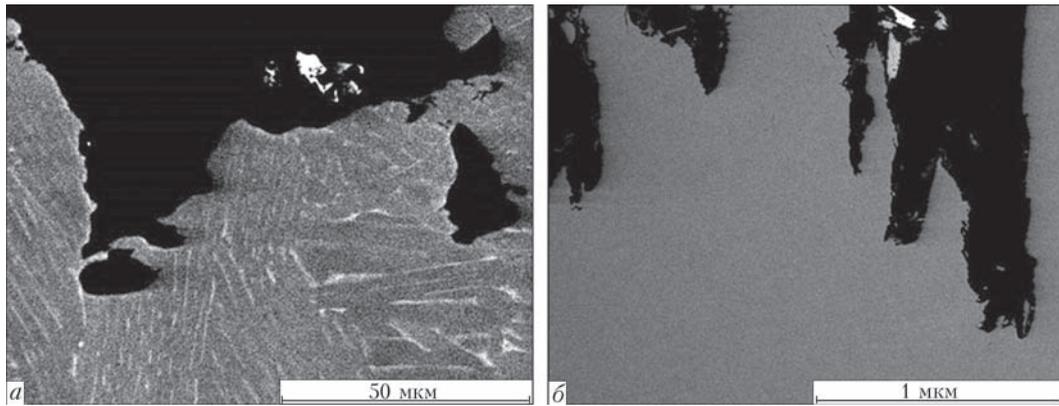
Рис. 12. Микроструктура поверхности рабочей лопатки № 73 вблизи эродированной поверхности в плоскостях 2 (а) и 1 (б) (номера плоскостей см. на рис. 4)

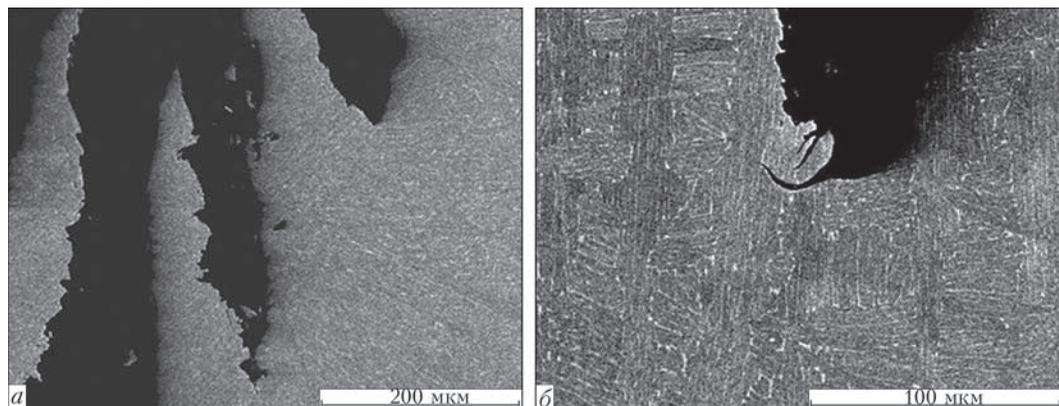
Рис. 13. Зародышевые микротрещины вблизи эродированной поверхности рабочей лопатки № 73 в плоскостях 1 (а) и 2 (б) (номера плоскостей см. на рис. 4).

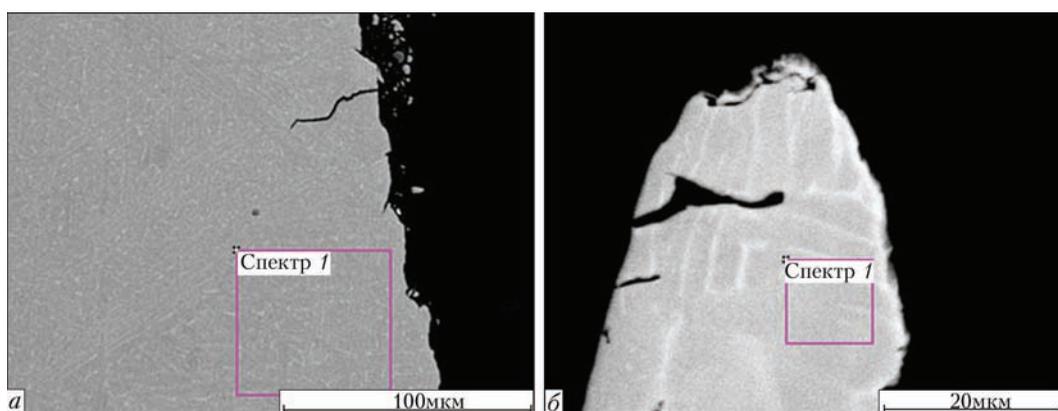
На фотографиях микроструктуры хорошо видны приповерхностные микротрещины (рис. 14), которые, вероятно, сформировались еще в инкубационном периоде, когда видимого разрушения поверхности еще не было. Как показали исследования, в направлении, перпендикулярном движению ударной

Рис. 14. Микроструктура металла лопатки № 74 из сплава TC5 непосредственно под эродированной поверхностью в плоскости 1

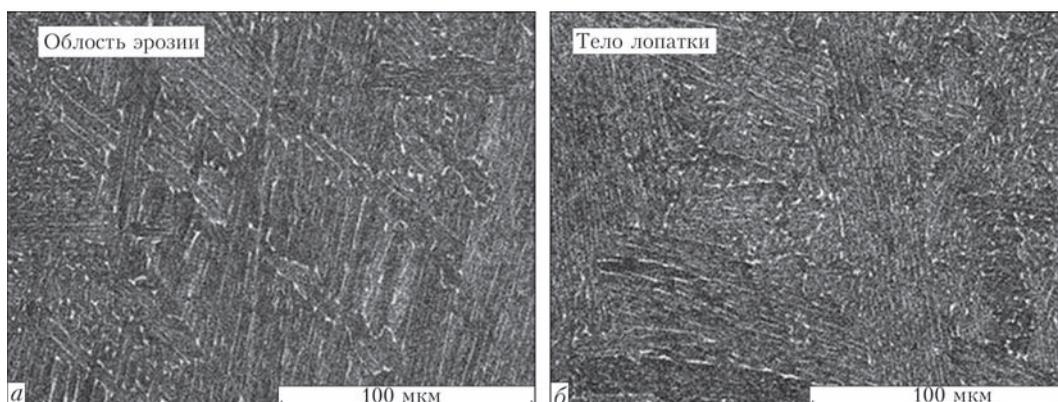
Рис. 15. Микроструктура металла лопатки № 73 из сплава TC5 непосредственно под эродированной поверхностью – область эрозии (а) и в теле лопатки плоскости 1 (б)

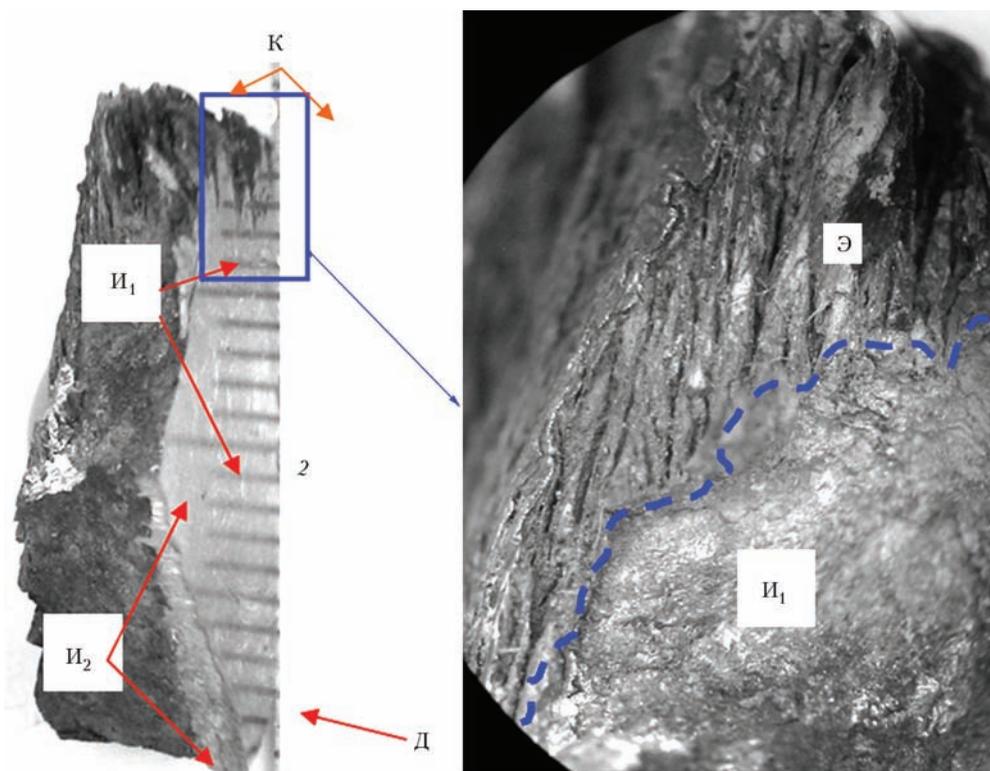
Рис. 16. Общий вид части темплета с раскрытой эксплуатационной трещиной: К – входная кромка, Э – эродированная поверхность в плоскости раскрытой трещины; И₁, И₂ – поверхности эксплуатационного излома под Э до и после поворота трещины, соответственно; Д – зона долома; 2 – плоскость продольного сечения лопатки

Общий вид раскрытой эксплуатационной трещины (с разными зонами разрушения) и макрофрактограммой части излома показан на рис. 16, а траектория (след) трещины в плоскости 2 с лицевой стороны лопатки (на ответной части излома) на рис. 17.

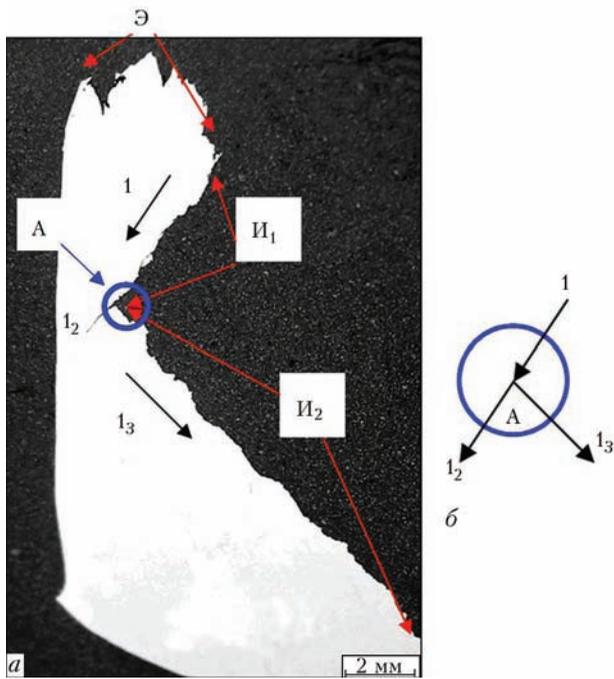
Рис. 17. Траектория (след) трещины в плоскости сечения 2 с лицевой стороны лопатки (на ответной части излома) (а) и схема раздвоения трещины в точке А (б)

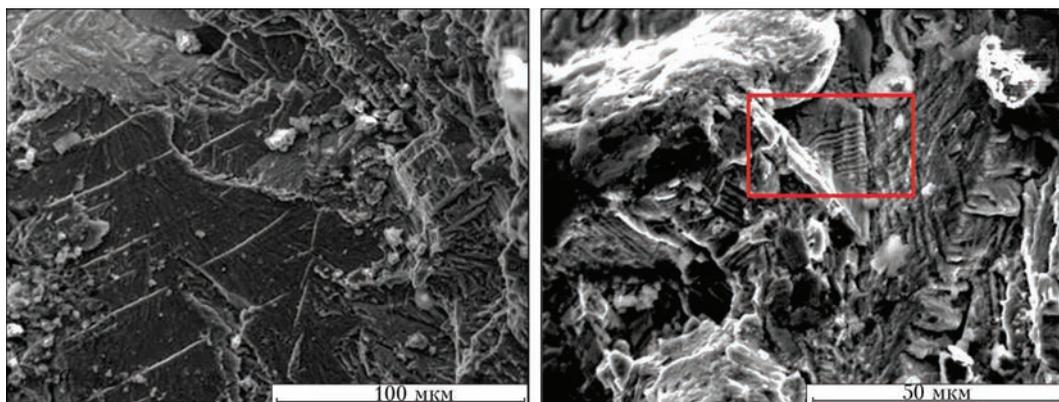
На рис. 18 и 19 представлены характерные микрофрактограммы, полученные на электронном растровом микроскопе CAMSCAN-4 при исследовании поверхности разрушения лопатки № 74.

Рис. 18. Характерные микрофрактограммы с поверхности излома раскрытой трещины

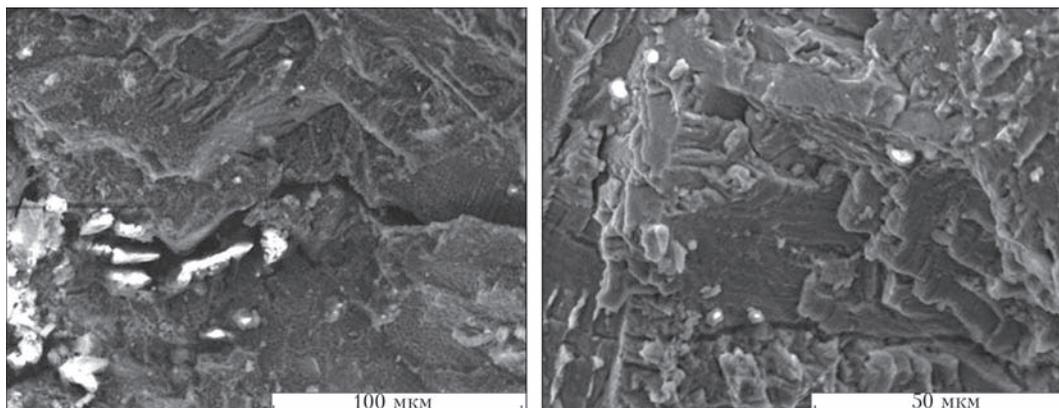
Рис. 19. Вторичные микротрещины при разрушении металла лопатки № 74 (сплав TC5)

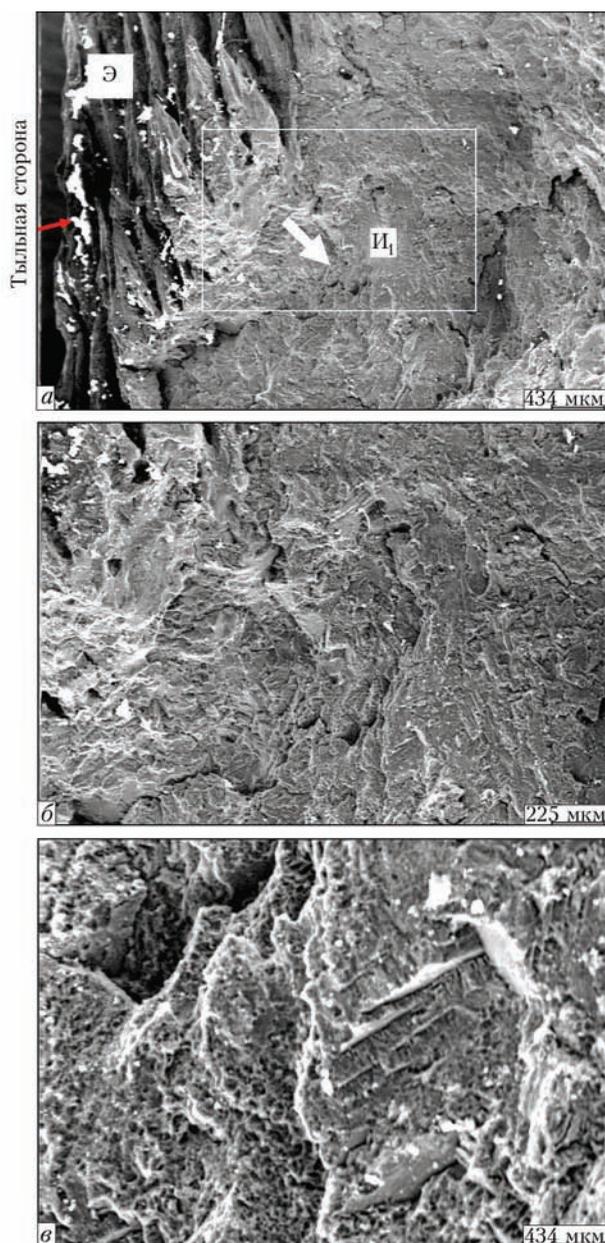
На рис. 20 представлены микрофрактограммы трещины под поверхностью эрозионного износа в зоне I₁ ближе к тыльной поверхности лопатки. Степень коррозионного растрескивания и коррозионных повреждений поверхности разрушения больше, чем в предыдущем случае, хотя признаков усталости не обнаружено.

Рис. 20. Микрофрактограммы трещины под поверхностью эрозионного износа в зоне I_1 ближе к тыльной поверхности лопатки

В целом, разрушение лопатки № 74 носит сложный характер. Так, согласно рис. 20 и 21, при хрупком и квазихрупком механизмах разрушения в области излома под поверхностью эрозионного износа (в зоне I_1) микрофрактограммы характеризуются коррозионным растрескиванием и следами точечных коррозионных повреждений, причем ближе к тыльной поверхности лопатки степень коррозионного растрескивания и коррозионных повреждений выше (рис. 21), чем в зоне I_1 ближе к лицевой поверхности (рис. 20). Признаков усталости под поверхностью эрозионного износа в зоне I_1 не обнаружено, однако с удалением от входной кромки границы с зоной I_2 изредка

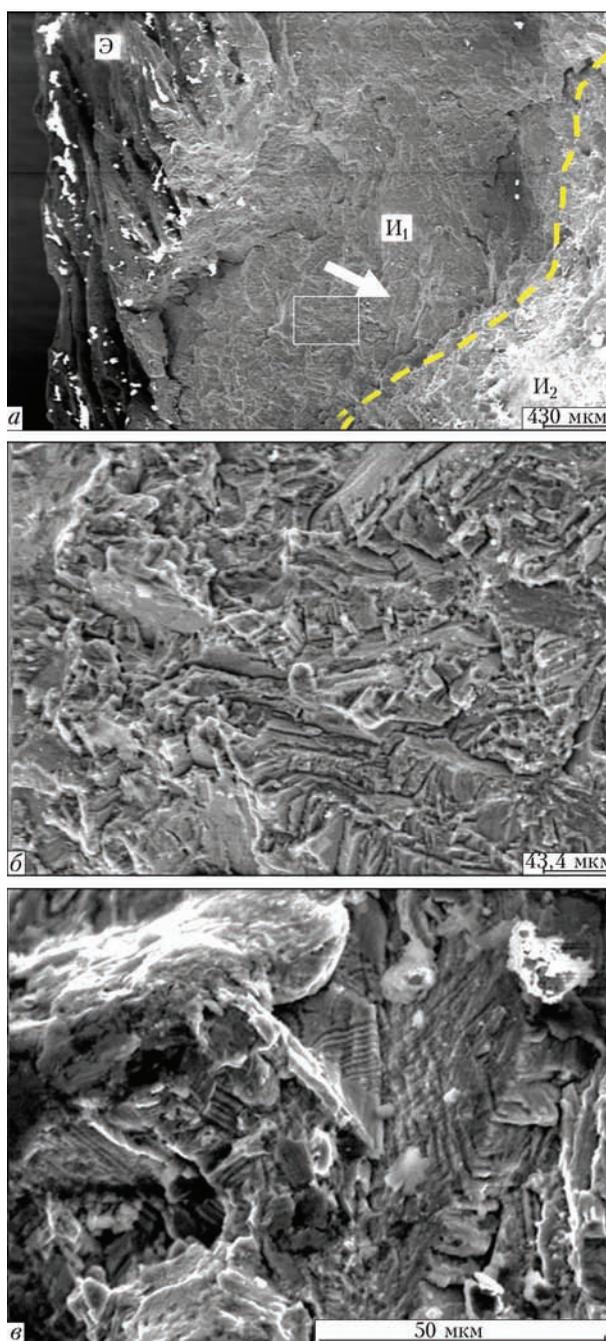
Микрофрактограммы трещины в зоне I₁ у тыльной поверхности лопатки вблизи границы с зоной I₂ представлены на рис. 21. Хрупкое и

квасихрупкое разрушение с образованием вторичных трещин без видимых следов коррозионных повреждений (рис. 21, а и б). Изредка встречаются участки с усталостными бороздками с шагом δ меньше 1 мкм (рис. 21, в) При больших увеличениях видно, что поверхность разрушения сильно фрагментирована (рис. 21, б и в).

Рис. 21. Микрофрактограммы трещины в зоне I_1 у тыльной поверхности лопатки вблизи границы с зоной I_2

встречаются участки с усталостными бороздками с шагом δ меньше 1 мкм (рис. 21, в), степень коррозионных повреждений снижается.

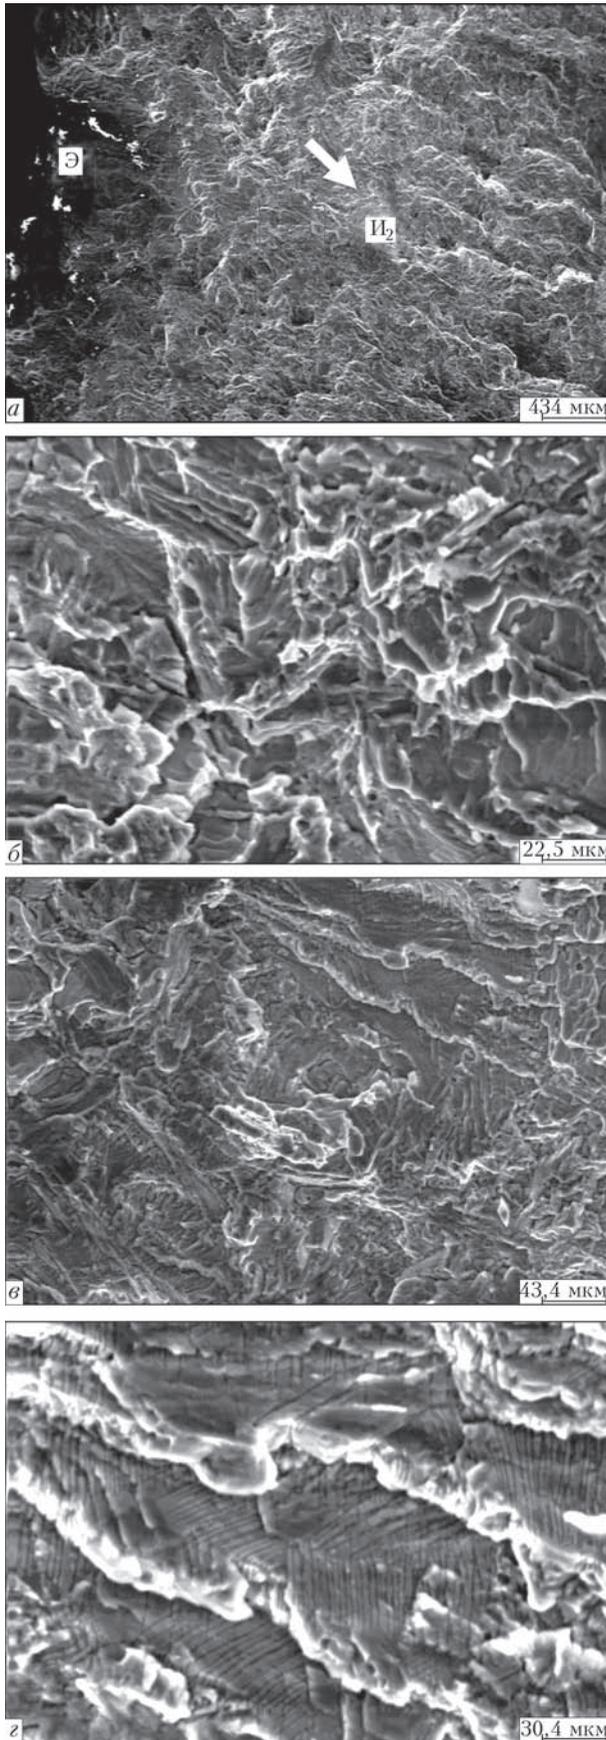
Рис. 22. Микрофрактограммы трещины в средней части зоны II_2 (описание а–г см. в тексте)

В средней части зоны II_2 (рис. 22) наблюдается квазихрупкое разрушение без видимых следов коррозионных повреждений. Наряду с пластинчатым рельефом α -фазы (рис. 22, б) периодически выявляется усталостный рельеф в виде террас с усталостными бороздками (шаг бороздок δ в пределах 1...3 мкм) (рис. 22, в, г).

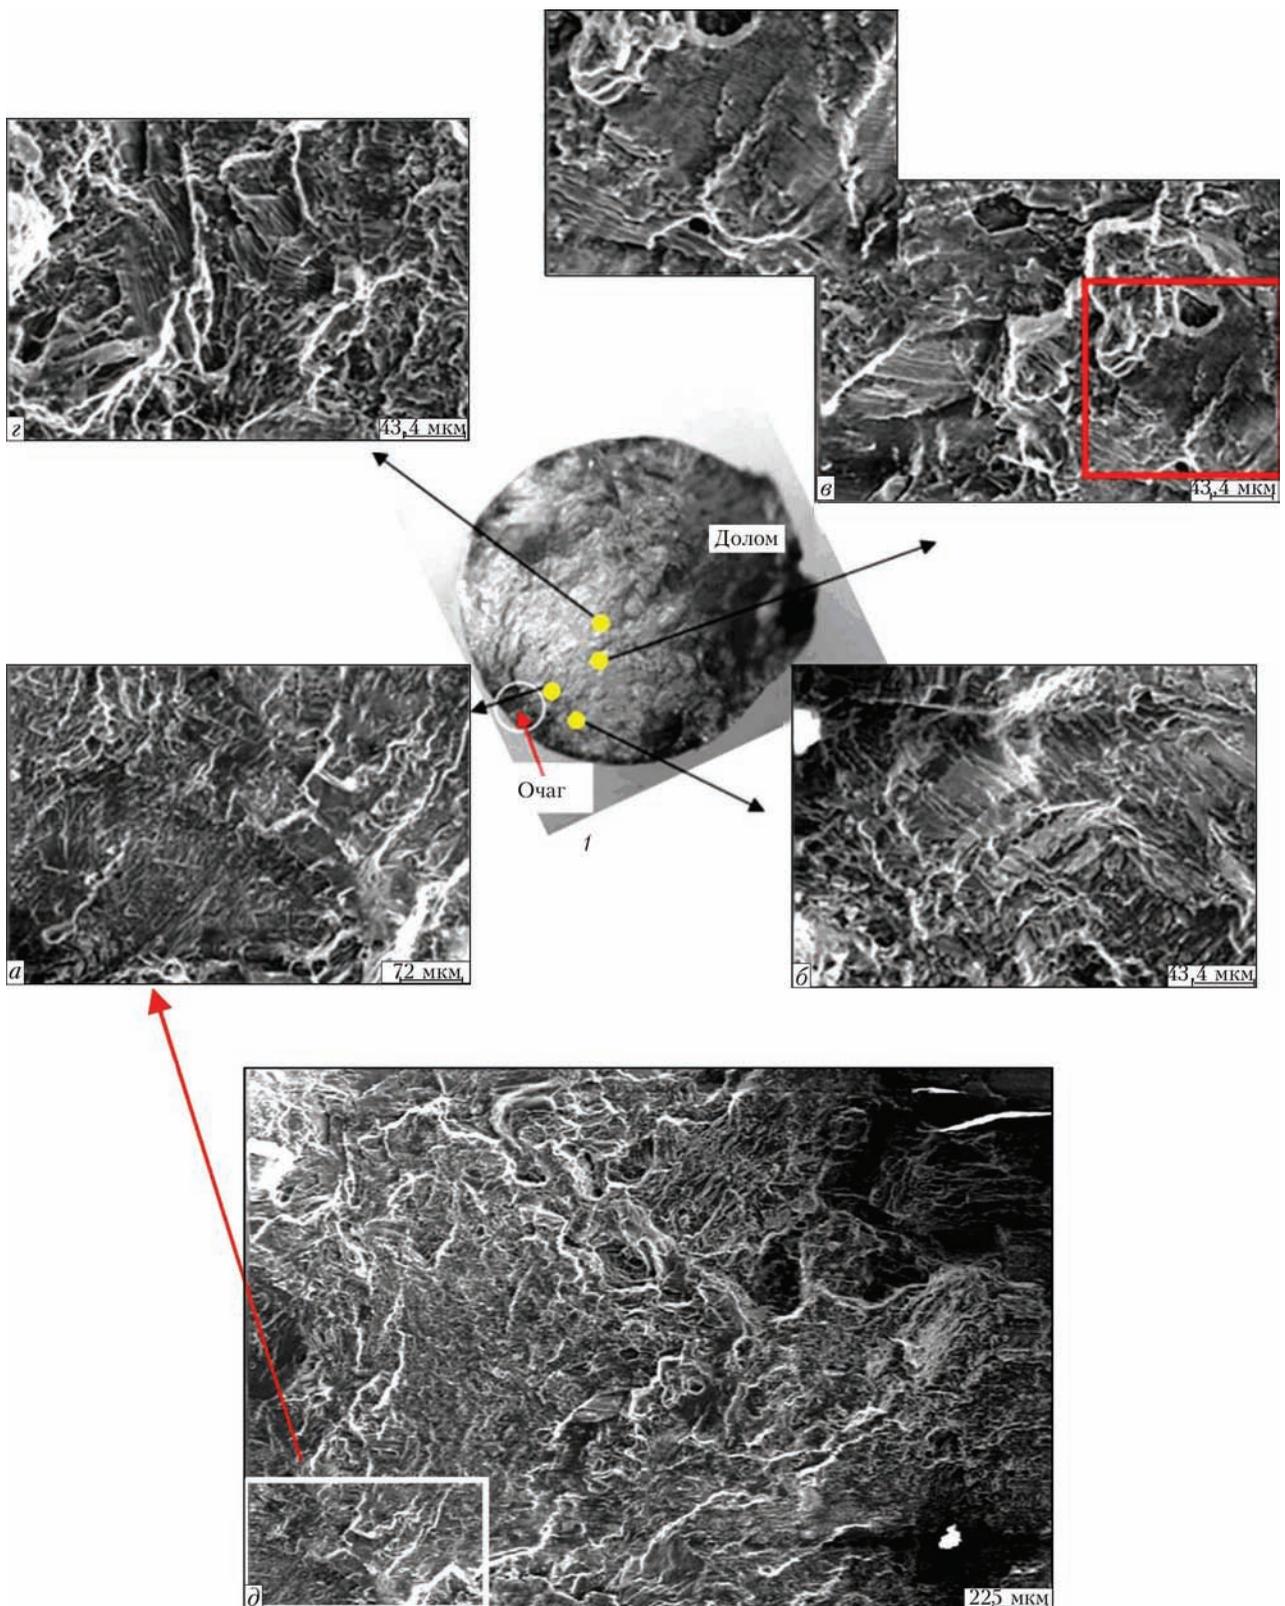
Особенности разрушения гладких образцов после усталостных испытаний. Микрофрактограммы в разных зонах поверхности разрушения гладкого образца № 6 после усталостных испытаний при $t = 20^\circ\text{C}$ ($N = 60\,089\,482$ цикла) показаны на рис. 23. Поверхность разрушения носит волокнистый характер (рис. 23, д) с множеством гребней отрыва (рис. 23, а и б) и сильно фрагментирована. Участки с усталостными бороздками наблюдаются в средней части излома (рис. 23, в и г). Шаг бороздок δ участка, изображенного на рис. 23, в колеблется в пределах 1...2 мкм, а на рис. 23, г – в пределах 3...5 мкм.

Рис. 23. Макро- и микрофрактограммы поверхности разрушения гладкого образца номер 6 после усталостных испытаний ($N = 6\,089\,482$ цикла). Макроизлом (1); микрофрактограммы в разных зонах (описание см. в тексте)
