ИССЛЕДОВАНИЕ ЭКСПЛУАТАЦИОННОЙ НАДЕЖНОСТИ ТРУБ НИЖНЕЙ РАДИАЦИОННОЙ ЧАСТИ КОТЛОВ ТПП-210А, ПОСЛЕ ПЕРЕХОДА НА СЖИГАНИЕ ГАЗОВОГО УГЛЯ

А.В. Грузевич^{1,2}, Д.А. Дереча^{2,3}

¹Трипольская ТЭС. 08720, Киевская область, Обуховский р-н, г. Украинка. E-mail: Gruzevich@bigmir.net

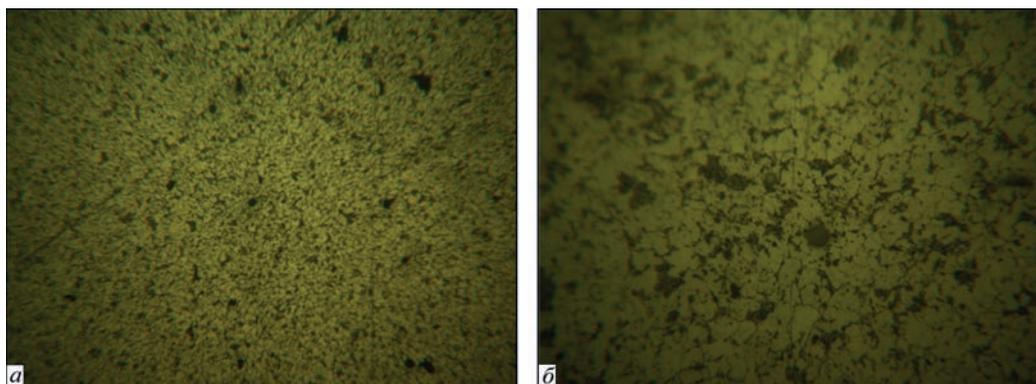
Рис. 1. Микроструктура труб НРЧ из стали марки 12X1MФ: а – $\times 100$; б – $\times 500$

Для лабораторных исследований была предоставлена вырезка трубы № 43 отметка 13 м левого бокового экрана $\varnothing 38 \times 6$ мм НРЧ после 18735 ч.

Наружная поверхность трубы покрыта окалиной бурого цвета, толщина окалины составляет $S_{ок} \approx 0,2$ мм. На наружной поверхности, со стороны обмуровки, выявлены мелкие язвыны диаметром до 2 мм и глубиной до $h = 0,5$ мм.

Структура металла трубы № 43 практически идентична по всему периметру (рис. 1) и состоит из зерен феррита, перлита и карбидов и со-

ответствует баллу 5 (приложение «В» «Шкалы микроструктур котельных труб из стали марок 12X1MФ, 12X1MФ – ПВ, 15X1M1Ф и 12X2MФСР» к ТУ 14-3-60:2009/ТУ У 27.2-05757883-207:2009 (обязательное). Границы зерен четкие. Зерна перлита рыхлые.

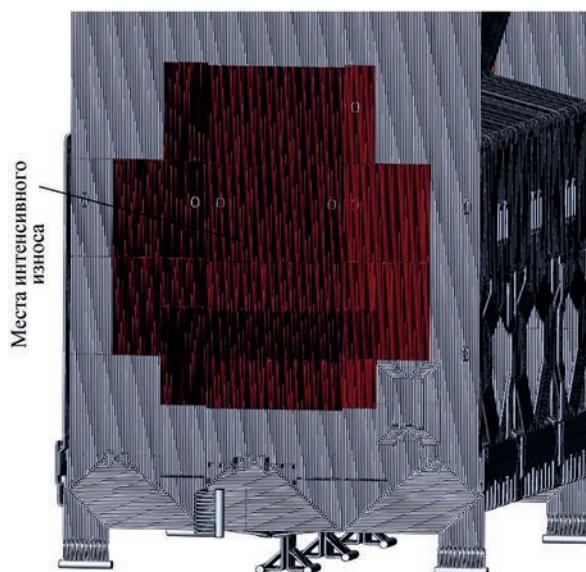
Рис. 2. Камера горения котла ТПП 210А

После замены НРЧ блока № 1 газовая коррозия на боковых панелях обнаруживается уже после 11987 ч эксплуатации в районе лазов боковой стенки. На отдельных участках коррозия достигала 3 мм, т. е. 50 % толщины стенки трубы.

газовой коррозии не было обнаружено. Наиболее интенсивная газовая коррозия наблюдалась на уровне оси горелок выше и ниже в районе лазов – в местах наброса факела на боковые стенки, а также в местах разрушенной карборундовой обмазки.

Места наиболее интенсивной газовой коррозии находятся на боковых панелях НРЧ и отображены на рис. 2.

Некоторые мероприятия по снижению газовой коррозии на станции решены или находятся в стадии выполнения. Достигнуто хорошее распределение воздуха по горелкам. Систематическое уплотнение топок позволяет получать присосы не более 4...7%. Для ликвидации набросов факела на боковые панели НРЧ возможен вариант разворота крайних горелок к центру топки на угол 10...16°. На станции проводятся мероприятия, направленные на усовершенствование системы подачи и регулирования воздуха по горелкам, улучшение равномерности подачи пыли. Эти мероприятия предусматривают также совершенствование аэродинамики топки для наилучшего перемешивания топлива с воздухом и ликвидации набросов факела на стенки топки, улучшения качества защитного пояса, снижения температуры стенок труб и др.

Систематический водно-химический контроль обеспечивает режим блоков в пределах «Правил технической эксплуатации». Установлено, что газовая коррозия наблюдается в местах, где разрушена карборундовая обмазка, а поэтому необходимо увеличить ее устойчивость. На станции повышают устойчивость зажигательного пояса в результате соблюдения технологии нанесения набивки карбида кремния на ошпированную поверхность. Для снижения температуры стенок труб рекомендуются и внедрены на Трипольской ТЭС эксплуатационные кислотные промывки через 6 тыс. ч работы корпусов.
