# ДОСЛІДЖЕННЯ ПРИЧИН РУЙНУВАННЯ ПЛАСТИНЧАСТОГО ТЕПЛООБМІННИКА З НЕРЖАВІЮЧОЇ СТАЛІ AISI 316L У ВОДНОМУ СЕРЕДОВИЩІ

Л.І. Ниркова, С.О. Осадчук, Л.В. Гончаренко, В.А. Костін

ІЕЗ ім. Є.О. Патона НАН України. 03105, м. Київ, вул. Казимира Малевича, 11. E-mail: [lnyrkova@gmail.com](mailto:lnyrkova@gmail.com)

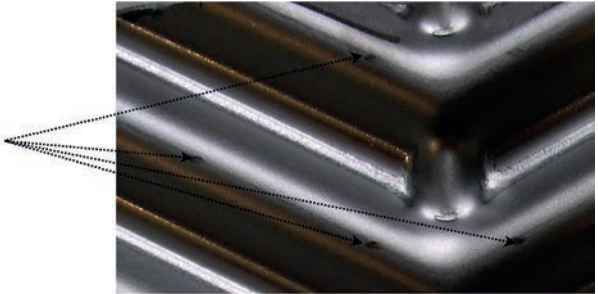
**Візуальний огляд** в лабораторних умовах показав, що на поверхні гофрованих ребер всіх пластин наявні ромбовидні потертості від стискання розміром приблизно 1×1 мм з кроком ~ 20 мм (рис. 1) та пітінги.

Рис. 1. Ділянка поверхні пластини з ромбовидними потертостями

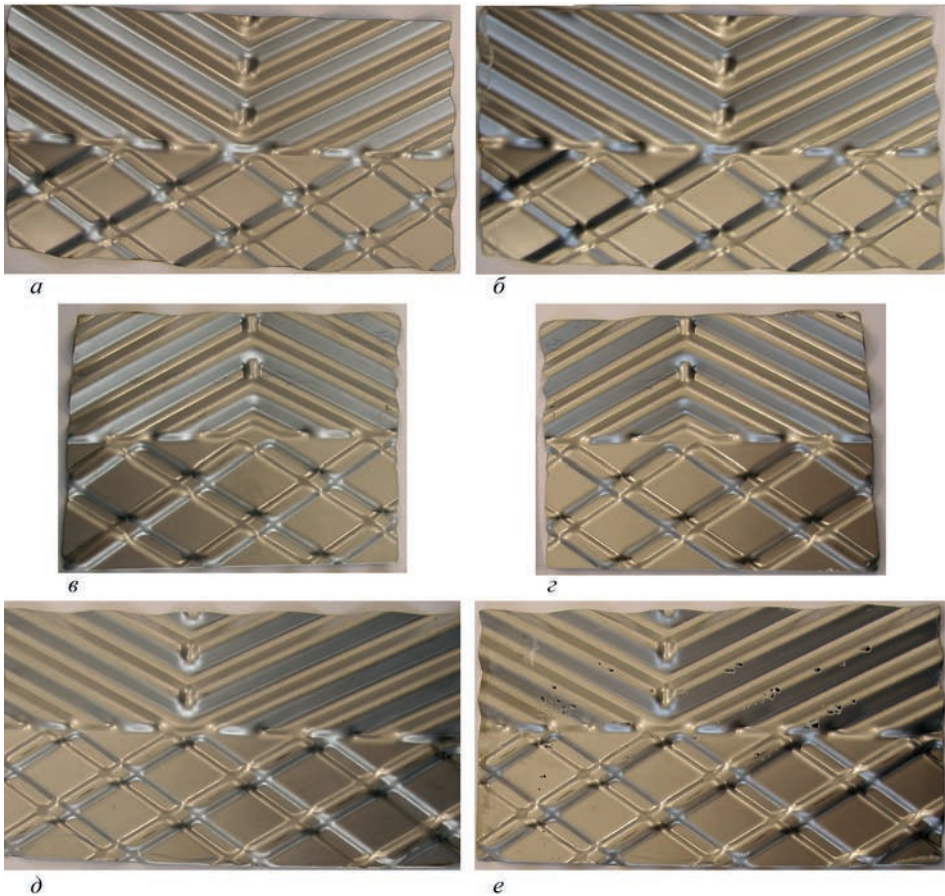
**Дослідження опірності пластин пітинговій корозії.** З аналізу зовнішнього вигляду зразків (рис. 2) видно, що пітинги утворювалися переважно на випуклих ділянках зразків, що зазнали холодного деформування під час виготовлення (рис. 2, *е*) та в місцях, в яких пластини теплообмінника стикалися одна з одною, що призвело до порушення суцільності пасивного шару. В цих місцях утворилися ненаскрізні пітинги, але з часом внаслідок електрохімічної гетерогенності між дном пітинга та поверхнею пластини ймовірним є подальший розвиток активних пітингів до утворення наскрізного дефекту. Зроблено висновок, що однією з причин утворення пітингів є порушення суцільності пасивної плівки внаслідок контакту випуклих частин теплообмінника між собою. Оцінювання середньої умовної швидкості пітингової корозії та кількості пітингів на одиницю площі виявило відмінності в кількості пітингів на одиницю площі при близьких значеннях умовної швид-

Рис. 2. Зовнішній вигляд поверхні зразків, вирізаних з пластин теплообмінника після експлуатації впродовж 8 років (*а, б*), 1 року без наскрізних пітингів (*в, г*) та з наскрізними пітингами (*д, е*): *а, д* – до випробувань; *б, г, е* – після випробувань тривалості проти пітингової корозії

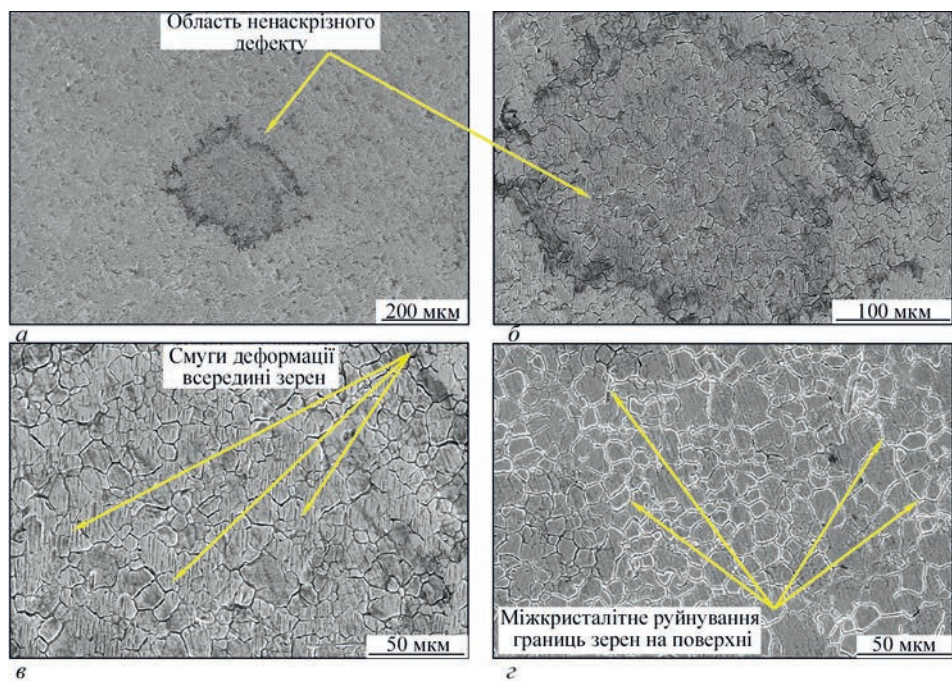
**Дослідження області локальних корозійних дефектів.** Як виявлено (рис. 3–5), мікроструктура всіх зразків аустенітна зі слідами деформації всередині зерен, що обумовлено деформуванням пластин під час виготовлення. Мартенсит деформації на ділянці дефекту відсутній. Мікротвердість  $HV_{0,1}$  становить 199...236 кгс/мм<sup>2</sup>, що відповідає мікротвердості аустенітної матриці. Дефектів у вигляді подряпин, відшарувань поверхневого шару не виявлено. На всіх зразках відмічено розтравлення границь аустенітних зерен на поверхні, що ймовірно обумовлено впливом середовища під час експлуатації. Дослідження методом енергодисперсійного мікроаналізу вмісту легувальних елементів хрому та нікелю в області пітингів та на відстані від нього на неуразеній поверхні показав наявність незначних відмінностей (табл. 4), що не є визначальним в утворенні пітингів.

Рис. 3. Вигляд поверхні зразка теплообмінника після 8 років експлуатації в області локального руйнування пасивного шару (а, б) та мікроструктура на ділянці дефекту (в), на відстані від дефекту (г)

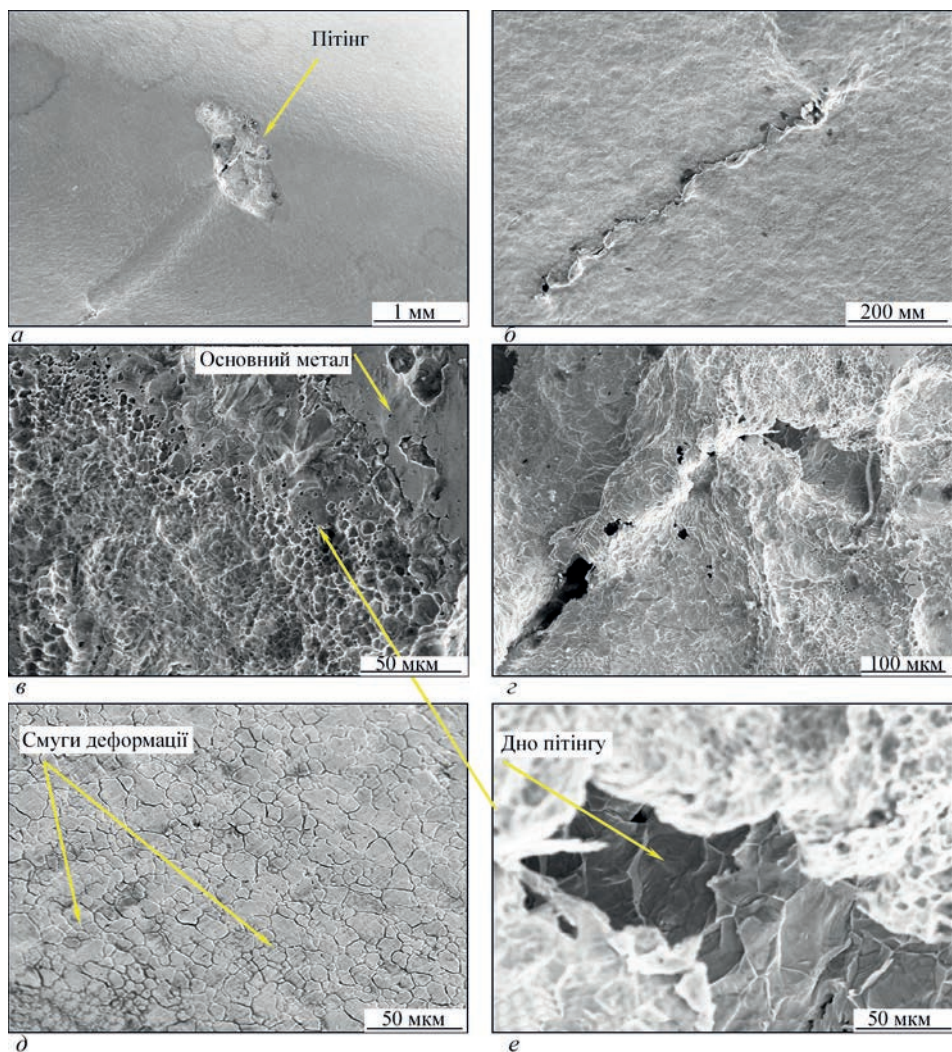
Рис. 4. Вигляд поверхні зразку пластини після 1 року експлуатації з ненаскрізними дефектами та структура на різних ділянках: а – пітінг; б – тріщина; в – дно пітінгу; г – береги дефекту; д – основний метал на відстані від дефекту; е – дно пітінгу

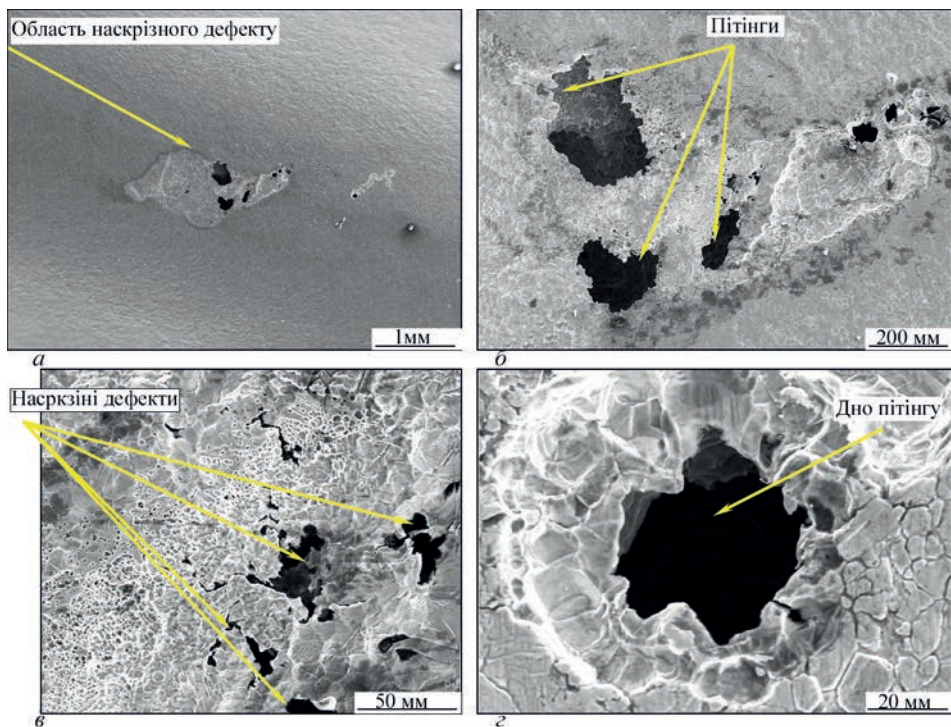
Рис. 5. Вигляд зразка пластини після 1 року експлуатації з наскрізними дефектами: а – вигляд дефекту; б – ненаскрізні пітінги; в – вигляд поверхні навколо пітінгу; г – вигляд пітінгу

Встановлено, що незважаючи на стійкість проти міжкристалітної корозії металу пластин теплообмінника з нержавіючої сталі AISI 316L, перфорація виникла внаслідок руйнування поверхневого пасивного шару сталі та розвитку пітінгової корозії, яке прискорювалося напруженим станом пластин внаслідок холодного деформування і навантаження тиском. Руйнуванню поверхневого шару сприяв тривалий контакт впродовж 4400 год з водним середовищем, наявність залишків водного середовища на поверхні пластин під час простоювання та створення специфічних умов (зниження рН нижче 4, щільний ефект, різниця температур по поверхні пластини тощо), за якого можливий розвиток міжкристалітної корозії. Це призвело до втрати окремими зернами аустеніту зв'язку із матрицею та стало причиною утворення наскрізного дефекту.
