# КОРОЗІЙНО-МЕХАНІЧНИЙ СТАН ТЕПЛОПРОВОДУ ПІСЛЯ ТРИВАЛОЇ ЕКСПЛУАТАЦІЇ

П.С. Юхимець<sup>1</sup>, Л.І. Ниркова<sup>1</sup>, Р.І. Дмитрієнко<sup>1</sup>, Н. Kaminski<sup>2</sup>, С. Zaruba<sup>2</sup>, P. Linhardt<sup>2</sup>, G. Ball<sup>2</sup>, В.М. Єгоренко<sup>3</sup>

## CORROSION-MECHANICAL STATE OF THE HEAT PIPELINE AFTER LONG-TERM OPERATION

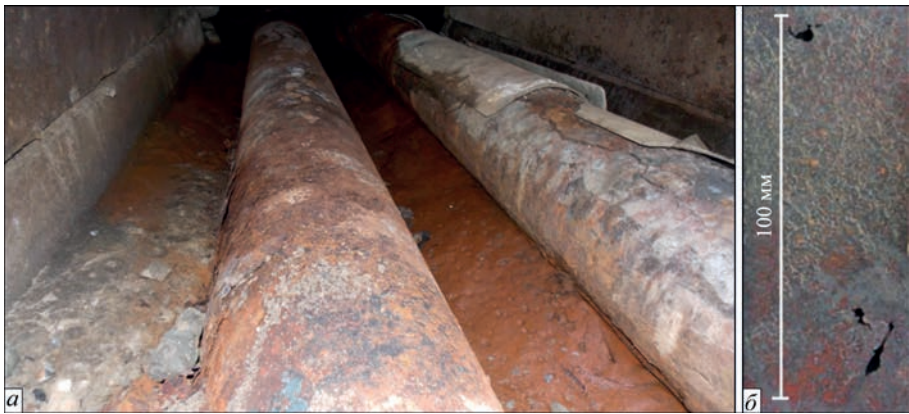
Рис. 1. Подавальний і зворотний трубопроводи в непрохідному каналі (а); наскрізні корозійні пошкодження подавального трубопроводу (б)

**Результати дослідів та їх аналіз.** Результати візуального огляду показали, що обидві труби – подавальна та зворотна – є одношовними, звареними струмами високої частоти. На момент огляду захисне покриття було практично відсутнє. Зовнішня поверхня обох труб вкрита шаром коричневих продуктів корозії, є залишки захисного покриття, ймовірно, бітумного. Виявлено локальні корозійні пошкодження на поверхні труб, ідентифіковані згідно з [9] як корозійні плями та поглиблення різного розміру. Внутрішня поверхня покрита шаром коричневих продуктів корозії, які легко відокремлюються від стінки труби та розсипаються. Корозія внутрішньої поверхні суцільна, рівномірна. Корозійний стан фрагментів труби незадовільний, значніші корозійні пошкодження має подавальна труба. Товщина стінки подавальної труби нерівномірно зменшена, ймовірно за рахунок корозії, і становить від 7...8 до 1...2 мм; товщина залишків захисного покриття становить 280...470 мкм. Візуально корозійні поглиблення на

зовнішній поверхні мають більшу глибину, ніж внутрішній, тому слід вважати, що зовнішня корозія інтенсивніша, ніж внутрішня. Корозійні поглиблення на зовнішній поверхні мають розміри: від  $3 \times 3$  до  $25 \times 50$  мм; в області найменшої товщини стінки виявлено 3 наскрізних корозійних дефекти розмірами  $\sim 7 \times 5$ ,  $6 \times 5$ ,  $13 \times 7$  мм (рис. 1, б). Корозійне руйнування, ймовірно, почалося з боку зовнішньої поверхні. На зворотній трубі відзначено потоншення стінки від 7...8 до 3...4 мм, товщина залишків захисного покриття – 0,25...6,7 мм.

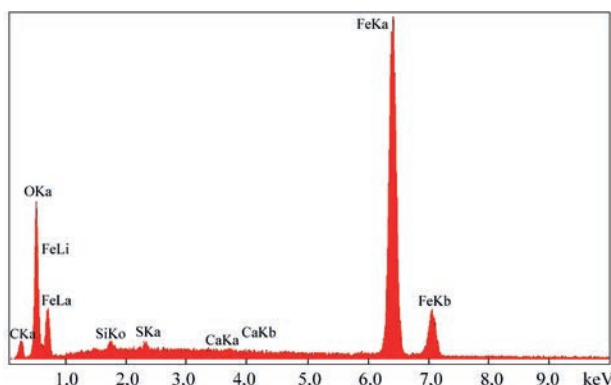
На рис. 5 наведено результати мікроаналізу EDS оксидного шару подавального трубопроводу. Як видно, основним компонентом шару є залізо, імовірно, у вигляді оксидів  $\text{FeO}$  і  $\text{Fe}_2\text{O}_3$ , які утворилися внаслідок перебігу електрохімічної реакції між залізом і водою або її конденсатом з повітря. Потенціал відкритого контуру виявився достатньо чутливим до розтріскування захисного шару. Упродовж всього часу розтягування зразка спостерігали зміщення потенціалу до від'ємних значень від  $-0,527$  до  $-0,565$  В, що вказувало на втрату оксидним шаром захисних властивостей, імовірно, внаслідок розтріскування та відшаровування. За пружної деформації  $S < 1200$  Н, що з урахуванням товщини поперечного перерізу зразка  $\sim 2$  мм у місці розташування електрохімічної комірки відповідає тиску  $P \approx 0,5$  МПа в трубопроводі D325, потенціал майже не змінювався та становив  $-0,523$  В. При збільшенні напруження розтягу до 3000 Н потенціал відкритого контуру зменшився незначно, приблизно на 5...7 мВ, але при зростанні напруження від 3000 до 4000 Н відзначили різке зміщення потенціалу від  $-0,530$  до  $-0,555$  В, що обумовлено утворенням ділянок свіжеоголеного металу.

Рис. 5. EDS спектр оксидного шару на поверхні подавальної труби

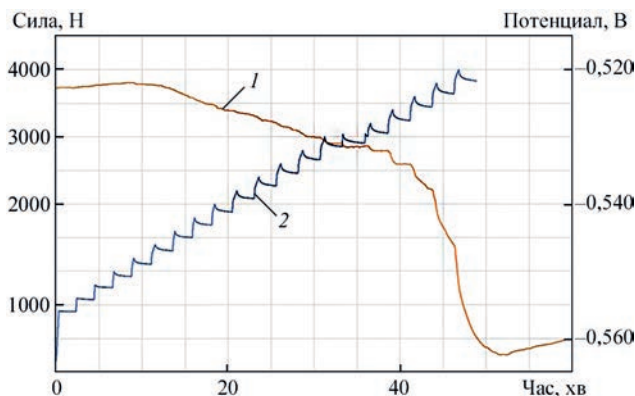
Опис сили та ОСР у часі (рис. 6) показує, що існує критичне пружне навантаження  $S \approx 3000$  Н (що відповідає внутрішньому тиску  $P \approx 1,3$  МПа в трубопроводі D325 завтовшки  $a = 2$  мм у зоні потоншення), де ОСР швидко зменшується зі зростанням сили розтягу. Це свідчить про початок утворення глибоких тріщин в оксидному шарі, які значною мірою активізують локальні корозійні процеси.

Рис. 6. Зміна потенціалу відкритого контуру зразка (1) за прикладення сили розтягу (2)

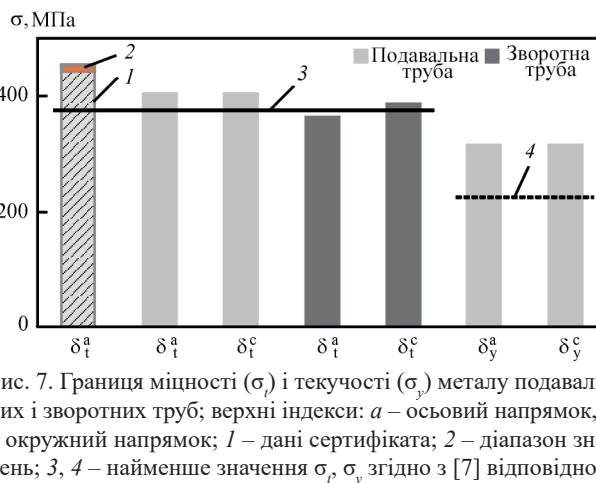
Порівняння результатів випробувань на розтяг із даними сертифіката (рис. 7, 8) показує, що після тривалої експлуатації (понад 40 років) значення міцності на розтяг в осьовому напрямку  $\sigma_t^a$

Рис. 7. Границя міцності ( $\sigma$ ) і текучості ( $\sigma_y$ ) металу подавальних і зворотних труб; верхні індекси:  $a$  – осьовий напрям,  $c$  – окружний напрям; 1 – дані сертифіката; 2 – діапазон значень; 3, 4 – найменше значення  $\sigma$ ,  $\sigma_y$  згідно з [7] відповідно

матеріалу подавального трубопроводу знизилося на  $\sim 10\%$ , зворотного трубопроводу – на  $\sim 18\%$ . Характеристики міцності  $\sigma_t$  і  $\sigma_{0,2}$  матеріалу подавального та зворотного трубопроводів в окружному та осьовому напрямках практично однакові та відповідають мінімальним вимогам нормативної документації, що узгоджується з результатами [4], отриманими за відсутності залишкової деформації. Зниження пластичності матеріалу подавального трубопроводу в круговому та осьовому напрямку не перевищує  $10\%$  і відповідає вимогам [7]. Зниження пластичності матеріалу зворотного трубопроводу суттєвіше, особливо в поздовжньому напрямку, де воно нижче за мінімальне нормативне значення на  $\sim 50\%$ , що, вірогідно, є наслідком деформаційного старіння в умовах локального згину та підвищує схильність до крихкого руйнування, зокрема за вибухового навантаження.

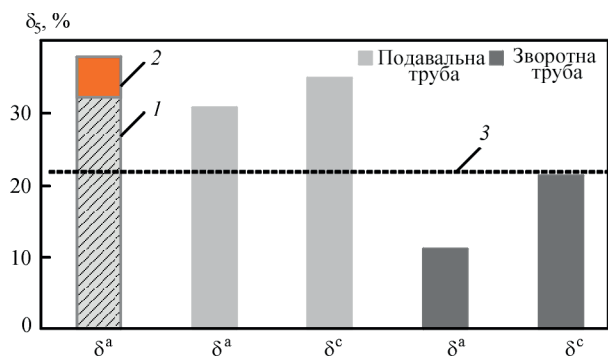
Рис. 8. Відносне подовження після руйнування  $\delta_s$  металу подавальних і зворотних труб; верхні індекси:  $a$  – осьовий напрям,  $c$  – окружний напрям; 1 – дані сертифіката; 2 – діапазон значень; 3 – найменше значення  $\delta_s$  згідно з [7].

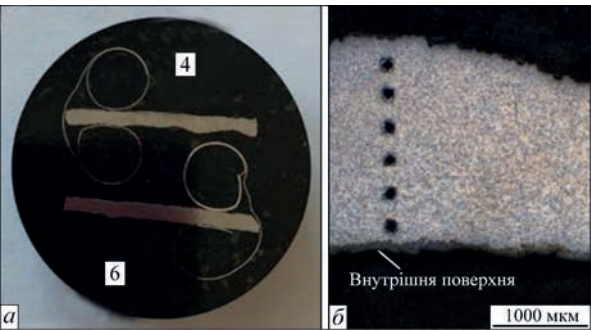
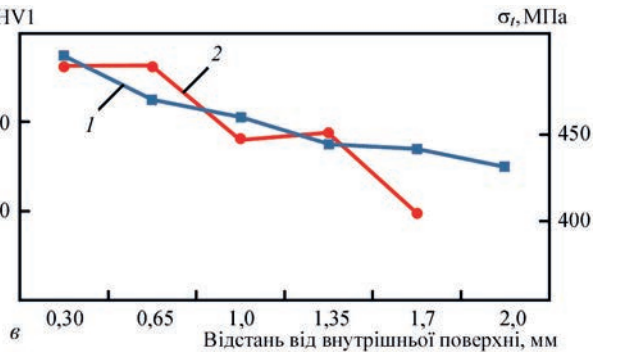
Тенденції зміни твердості по товщині заготовок № 4 і № 6 (рис. 10, в) узгоджуються з ре-

Рис. 10. Вимірювання твердості по товщині стінки труби зі значним корозійним потоншенням:  $a$  – вимірювальний темплет, цифрами позначено номери використаних заготовок (табл. 3);  $b$  – зразок із заготовки № 4 після індентування;  $c$  – твердість HV1 та міцність на розрив  $\sigma_t$  по товщині зразків (розрахунок значень  $\sigma_t$  згідно з [11])

зультатами механічних випробувань (табл. 4). Зростання твердості біля внутрішньої поверхні труби свідчить про технологічне зміцнення металу в процесі виготовлення труби, а також незначну внутрішню корозію. Зміцнений приповерхневий шар із зовнішнього боку, очевидно, внаслідок інтенсивнішої корозії не зберігся. Зазначене підтверджується результатами вимірювань розмірів зерен (рис. 11). Середній розмір зерна біля внутрішньої поверхні труби на  $\sim 2\%$  (заготовка № 6) і  $\sim 10\%$  (заготовка № 4) менший, ніж у середній частині поперечного перерізу по товщині.

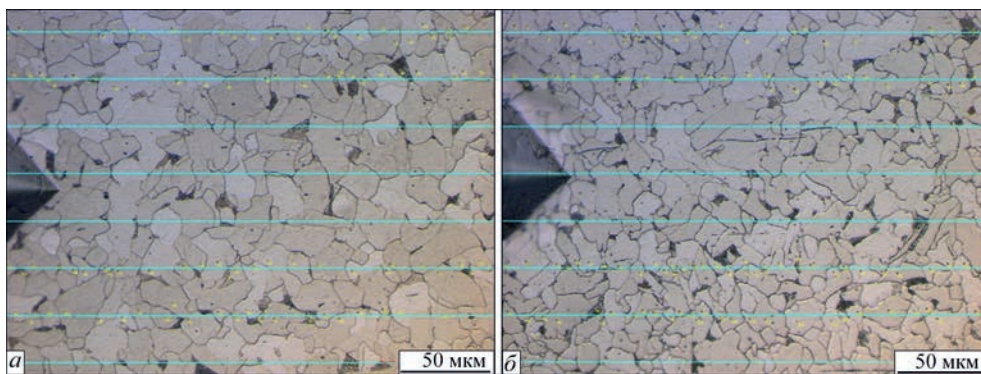
Рис. 11. Вимірювання розміру зерна зразка № 4 на: а – середині товщини стінки; б – біля внутрішньої поверхні

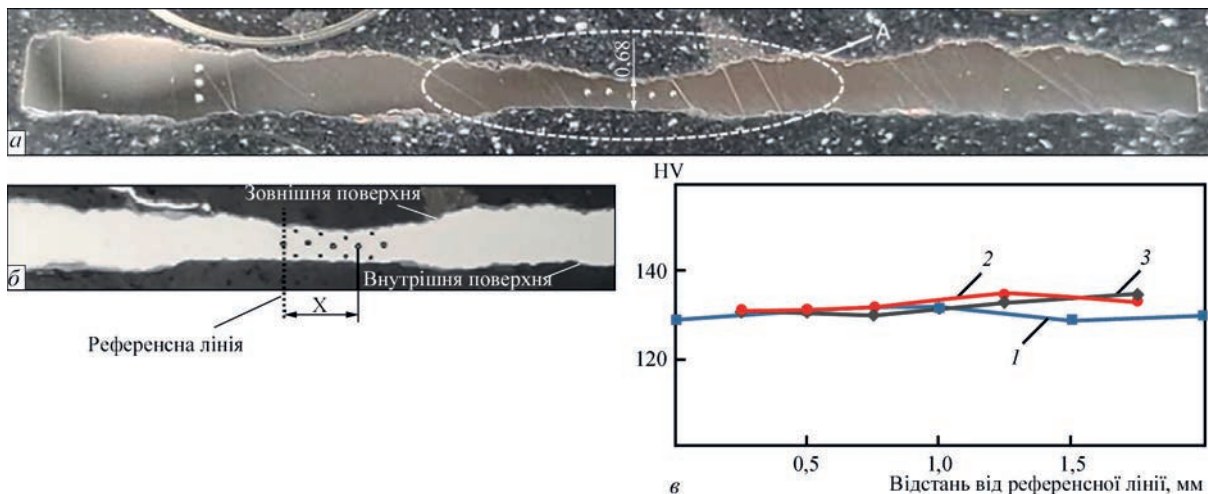
На рис. 12 наведено результати вимірювань твердості в зоні значного потоншення заготовки № 4, виконаних на бічній грані (у напрямку максимальних напружень розтягу, обумовлених внутрішнім тиском). Незважаючи на те, що мінімальна товщина потоншення  $a_{\min} = 0,68$  мм є помітно нижчою за порогове значення товщини  $a_{\max}^{CTA} = 0,97$  мм, яке розраховане шляхом підстановки механічних властивостей зразка № 1 (табл. 4) у (1) і визначає початок пластичного деформування стінки трубопроводу при тиску гідравлічних випробувань  $P = 2$  МПа:

отримані значення практично однакові в середині товщини та в приповерхневих шарах металу. Це свідчить про відсутність, внаслідок інтенсивної корозії, вихідних технологічно зміцнених шарів зовнішньої та внутрішньої поверхонь, а також накопичених залишкових деформацій, що знаходить підтвердження при розрахунках МСК і вимірюваннях твердості бічної поверхні зразка після випробувань на розтяг.

Рис. 12. Вимірювання твердості по товщині значно потоншеної стінки: а – темплет після вимірювання HV1; б – зона А після вимірювань HV1 і HV0.3,  $x$  – відстань від референтної лінії до точки вимірювання;  $\epsilon$  – твердість по товщині стінки

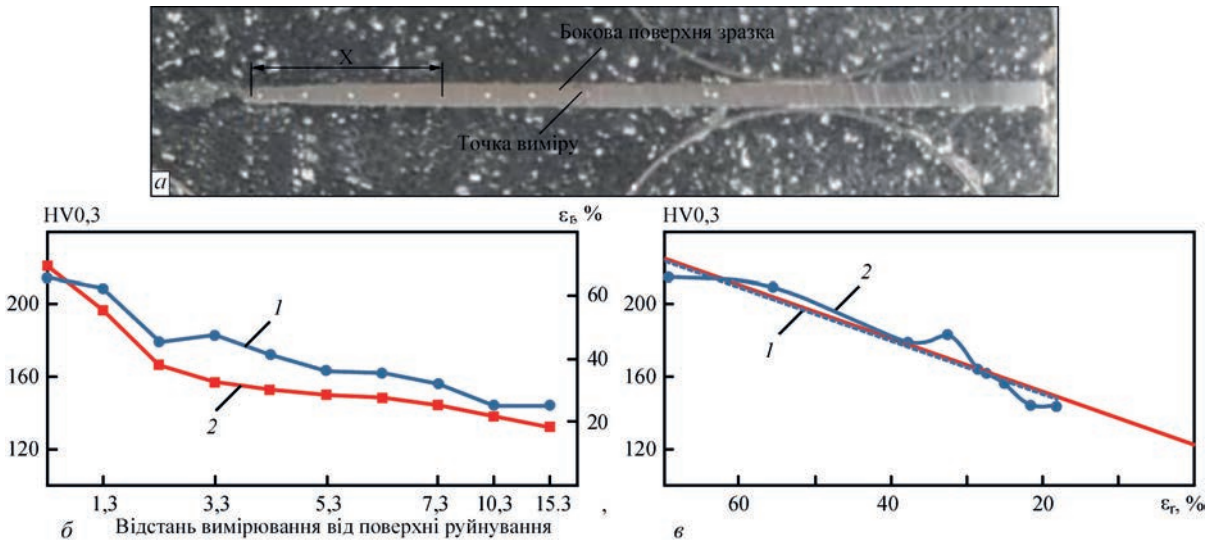
Наведені дані (рис. 14, в) підтверджують, що значення максимальних пластичних деформацій  $\varepsilon_r < 0,1$  % зразка з мінімальною товщиною  $a_{min} = 0,68$  мм помітно не впливають на твердість. Подальше зменшення товщини стінки труби призводить до збільшення не тільки залишкової пластичної деформації, але й одночасного накопичених малоциклових пошкоджень у поверхневому шарі найбільш потоншених ділянок і корозійних виразок [4]. Наявність наскрізних корозійних дефектів свідчить про те, що внаслідок швидкого розвитку корозії стінки накопичені втомні пошкодження в постійно поновлюваному поверхневому шарі не встигають досягти критичного значення.

Рис. 14. Твердість по довжині бічної поверхні зразка Д1-1 після випробування на розтяг: а – бічна поверхня зразка, x – відстань точки вимірювання від поверхні руйнування; б – результати вимірювання твердості як функції відстані від поверхні руйнування – (1) та залишкової пластичної деформації  $\varepsilon_r$  – (2); в – лінійна апроксимація значень твердості HV (1) залежно від залишкової деформації  $\varepsilon_r$  – (2)

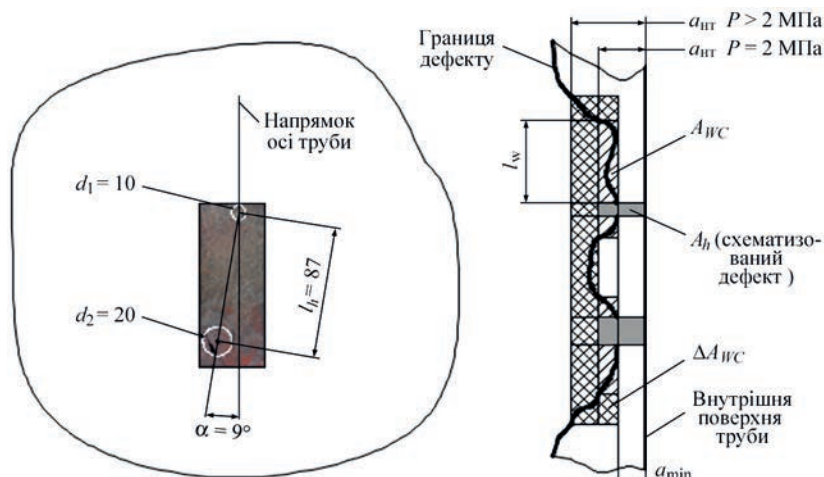
Рис. 15. Схематизація наскрізних дефектів: а – вид згори:  $d_1, d_2$  – діаметри кіл, що описують дефекти; б – розрахункова схема:  $a_{HT}$  – мінімальна допустима товщина за тиску  $P$ ;  $l_w$  – довжина прилеглої зони послаблення;  $a_{min}$  – мінімальна залишкова товщина;  $A_{WC}$  – розрахункова площа прилеглої зони послаблення;  $A_h$  – площа отвору, що схематизує дефект;  $\Delta A_{WC}$  – приріст площини послаблення при збільшеному тиску

Для оцінки міцності фрагменту подавального трубопроводу, що розглядається, схематизуємо наскрізні дефекти круговими отворами з діаметром  $d_1$  і  $d_2$  (рис. 15, а). Оскільки (рис. 15, б):  $l_d < 2\sqrt{D_m \cdot a}$  та  $\alpha < 15^\circ$ , будемо вважати ці отвори як такі, що знаходяться в одному поздовжньому перерізі та належать одному дефекту складної форми. Через те, що під час гідравлічного випробування ( $P = 2$  МПа) руйнування не відбулося, можна стверджувати, що відносно зазначеного дефекту виконується умова:  $A_d = \Sigma A_h + \Sigma A_{WC} < A_0$ , де площа кругового отвору, що схематизує дефект:  $A_h = d \cdot a_{HT}$ , де  $d$  – діаметр кругового отвору, що описує дефект;  $a_{HT}$  – найменша допустима товщина під час гідравлічних випробувань згідно з (1);  $A_{WC}$  – розрахункова площа поздовжнього перерізу прилеглої до отвору зони із залишковою товщиною, меншою за  $a_{HT}$ :  $A_{WC} = (a_{HT}^P - a_{min}) \cdot l_w$ .

Таким чином, гідравлічне випробування не гарантує планове руйнування трубопроводу за наявності порівняно невеликих наскрізних дефектів. При цьому викликаний ними незначний витік води ускладнює їх виявлення, особливо коли трубопровід пролягає в непрохідному каналі.
