# ДОСЛІДЖЕННЯ ПРИЧИН ПОШКОДЖЕННЯ ЕКРАННИХ ТРУБ КОТЛА-ОХОЛОДЖУВАЧА КОНВЕРТЕРНИХ ГАЗІВ

**Мета роботи** – встановити причини пошкодження труб екранних поверхонь котла-охолоджувача конвертерних газів.

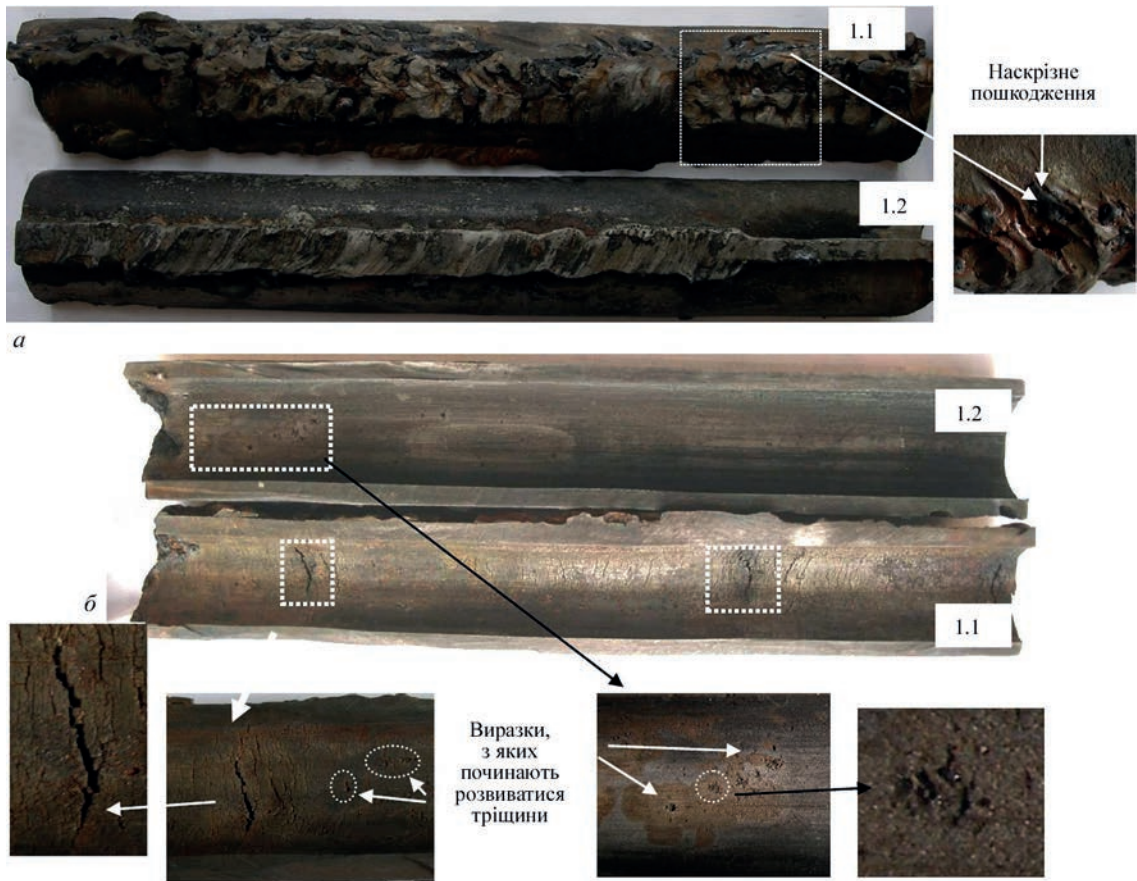
Рис. 1. Зовнішній вигляд зразка труби, вирізаного з екранної поверхні котла-охолоджувача: *а* – зовнішня поверхня; *б* – внутрішня поверхня

Під час огляду зразка безшовної труби, вирізаної з екранної поверхні котла, встановлено (рис. 1), що зовнішня поверхня є не рівною, вкритою шаром продуктів темно-сірого кольору, які утворилися під час згоряння конвертерних газів. На зовнішній поверхні частини зразка (1.1) вздовж осі труби ручним дуговим способом у декілька шарів виконано наплавлення металу завширшки приблизно 40 мм. У декількох місцях на поздовжньому наплавленому шарі є наплавлення поперек осі труби. У межах наплавленого шару видно дрібні неглибокі тріщини, розташовані поперек осі труби. На границі між поздовжнім і поперечним наплавленими шарами виявлено розвинені тріщини та наскрізне пошкодження. На зовнішній поверхні іншої половини зразка (1.2) вздовж осі труби приварено смугу металу розміром приблизно 6 мм, посилення на якій знято. На цій частині труби тріщини відсутні як на внутрішній, так і на зовнішній поверхнях.

На внутрішній поверхні (рис. 1, б) виявлено велику кількість дрібних тріщин впоперек осі труби. Зазначено, що крупніші тріщини розташовані на ділянках зразка, на яких є наплавлений шар впоперек труби на зовнішній поверхні, імовірно

виконаний під час ремонту тріщин. Внутрішня поверхня у цій частині труби деформована. На ній (рис. 1, б) наявні продукти корозії заліза темно-сірого кольору, імовірно магнетиту, що міцно зчеплені з поверхнею труби, окремі дрібні виразки та поперечні тріщини різних розмірів. Імовірно, тріщини утворилися та розвинулися під час транспортування пароводяної суміші. Їх зростання прискорювалося нагріванням зовнішньої поверхні труби під час контакту з нагрітими до високої температури конвертерними газами, зміни температури під час процесу плавлення сталі та механічних напружень (внаслідок конструкційних особливостей екрана, ремонтних робіт шляхом заварювання дефектів). На ділянках, на яких шар наплавленого металу товстіший та є шар, наплавлений впоперек труби з зовнішнього боку, тріщини на внутрішній поверхні мають більшу глибину та розкриття (рис. 1, б). З боку зовнішньої поверхні корозія – суцільна, нерівномірна, з боку внутрішньої – у вигляді тріщин [10].

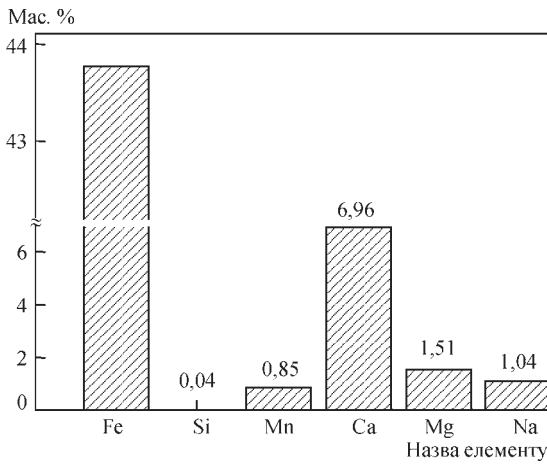
Аналіз відкладень з внутрішньої поверхні труби (рис. 2) показав, що їхньою основною складовою є залізо (43,76 %). Виявлено кремній (0,04 %), марганець (0,85 %), які входять до складу металу труби та потрапили в систему під час експлуатації внаслідок

Рис. 2. Хімічний склад відкладень на внутрішній поверхні труби док розчинення. Крім того, наявні кальцій (6,96 %), магній (1,51 %), що утворюють солі твердості, а також цинк (0,96 %), алюміній (0,37 %), мідь (0,07 %) та ін. [2]. Натрій, що наявний у осаді (1,04 %), за високої температури сильно лужного середовища може створювати передумови лужної корозії.

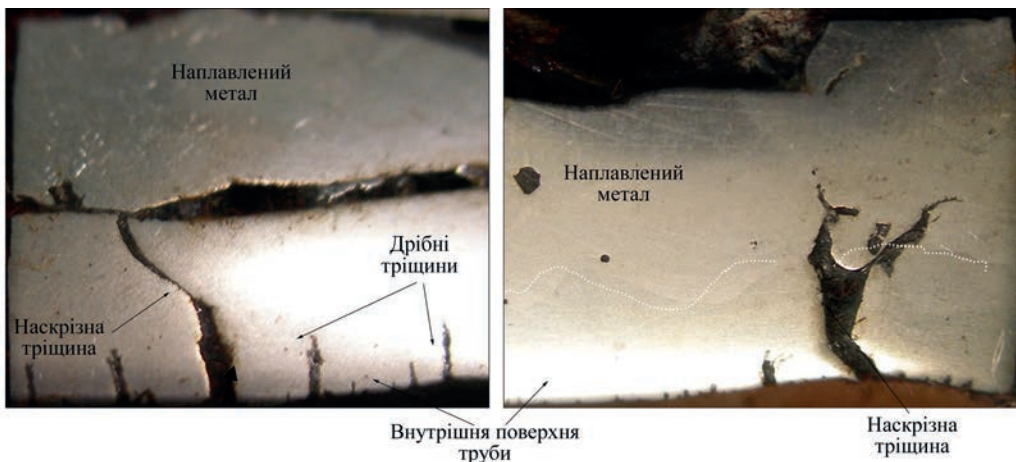
**Металографічні дослідження зразка екранної труби.** На металографічних шліфах виявлено наскрізні та ненаскрізні (рис. 3) тріщини, які демонструють розвиток корозії з внутрішньої поверхні. Структура металу труби ферито-перлітна, має виражену смугастість. Розмір феритного зерна 0,11...0,138 мкм.

Рис. 3. Зовнішній вигляд тріщин на внутрішній поверхні зразка труби

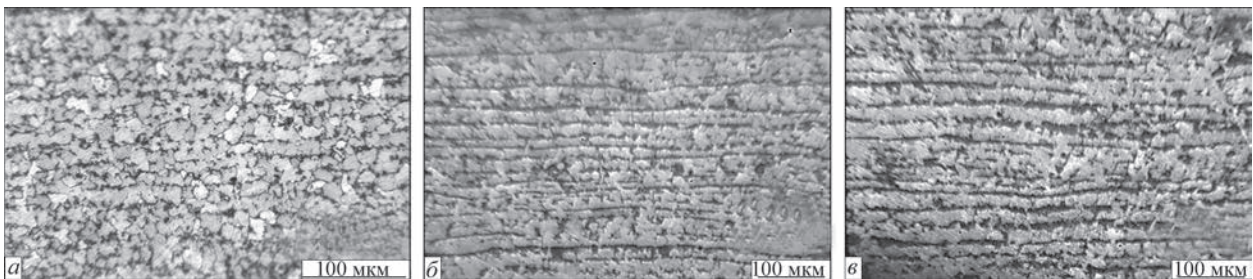
Через тривалий нагрів структура зазнала деяких змін (рис. 4): структура зон, що розташовані ближче до внутрішньої поверхні труби, характеризується зменшенням щільності перлітної складової зі збереженням смугастості (рис. 4, а). У зонах з боку зовнішньої поверхні (рис. 4, в) на границях феритного зерна утворилася вуглецева фаза, її кількість більше, ніж на внутрішній поверхні труби, що призводить до окрихчення металу внаслідок скупчення другої фази на границях зерен.

Рис. 4. Мікроструктура зразка труби на ділянках: поряд з ділянкою з тріщинами (а), на віддаленні від ділянок з тріщинами біля внутрішньої (б) та зовнішньої поверхні (в)

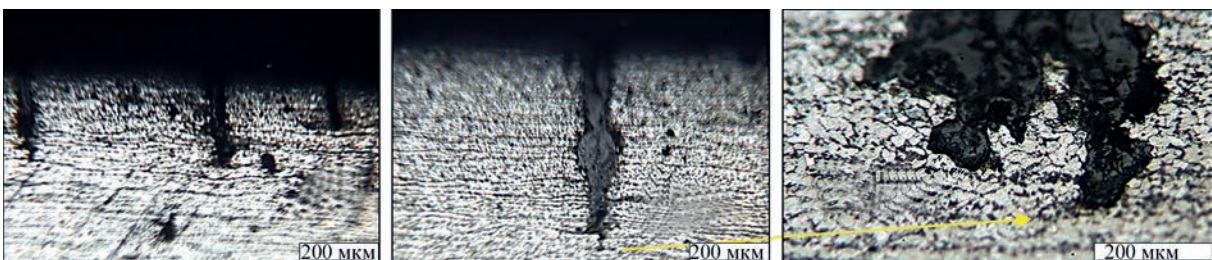
Виявлені поперечні тріщини крихкого характеру з максимальною глибиною 1,6 мм на внутрішній поверхні розповсюджувалися перпендикулярно до осі труби (рис. 5). Біля стінок тріщини видно

Рис. 5. Тріщини, що утворилися на внутрішній поверхні зразка труби після п'яти років експлуатації

викривлення перлітних смуг, що свідчить про деформування стінки труби, імовірно внаслідок виконання наплавлених шарів металу з зовнішньої сторони. Тріщини розвивалися в глибину та ширину через міжзеренне пошкодження з відокремленням зерен по границі феритної і перлітної складових, очевидно через дію водню. Розтравлення вершини тріщини та її затуплення вказує на перебіг анодних процесів. Таким чином, встановлено, що корозійні пошкодження у вигляді тріщин, розташованих впоперек осі труби, розвивалися з боку внутрішньої поверхні за механізмом міжзеренного руйнування по границях феритної і перлітної складових.
