ПОШКОДЖЕННЯ НЕРЖАВКИХ ВАЛЬЦЬОВАНИХ ТРУБ УСТАНОВКИ ОХОЛОДЖЕННЯ ПАРІВ БЕНЗИНУ НАФТОПЕРЕРОБНОГО ПІДПРИЄМСТВА

С.О. Осадчук, Л.І. Ниркова, Л.В. Гончаренко, В.П. Єлагін, С.Ю. Коваленко

ІЕЗ ім. С.О. Патона НАН України. 03150, м. Київ, вул. Казимира Малевича, 11. E-mail: svetlanaosadchuk@meta.ua

Досліджено особливості пошкодження нержавких вальцьованих труб установки повітряного охолодження парів бензину на нафтопереробному підприємстві після експлуатації впродовж одного року, які виявлені на границі переходу від вальцьованої частини труби до нерозвальцьованої. Корозійне розтріскування відбулося внаслідок спільного впливу вуглеводневого середовища за підвищеної температури (більше за 80 °С) та напруженого стану виробу, обумовленого вальцюванням. Методом оптичної мікроскопії показано, що товщина стінки труби є нерівномірною. Поширення наскрізної тріщини та корозійні пошкодження внутрішньої поверхні у вигляді сітки тріщин, розташованих впоперек осі труби, розвивалися за механізмом міжзеренного руйнування. Методом сканувальної електронної мікроскопії встановлено наявність сірки та хлору в пітінгах, що свідчить про її потрапляння з вуглеводневого середовища. Виявлено також зменшення вмісту

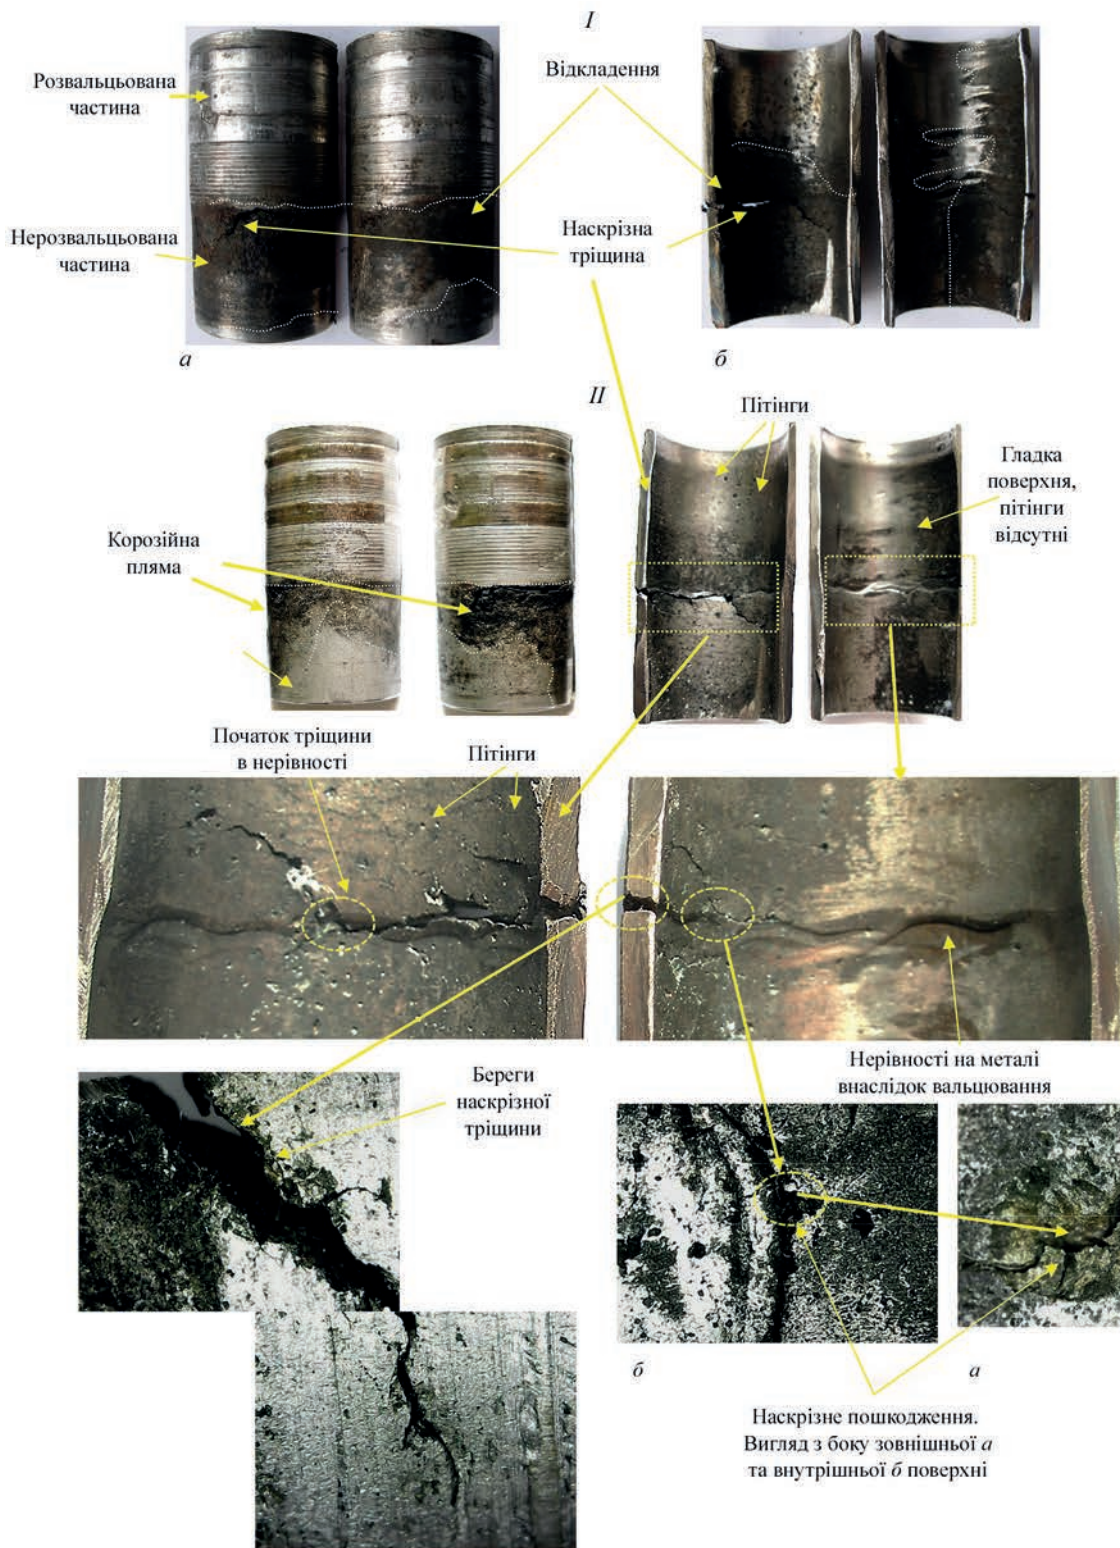
Виклад основного матеріалу. Для виявлення особливостей корозії порівнювали зразки труб: після експлуатації з ділянками без вальцьовання та розвальцьованої (рис. 1); після зберігання – нерозвальцьованої. Зовнішня поверхня зразка розвальцьованої частини труби після експлуатації світло-сірого кольору, блискуча, без корозійних пошкоджень. Нерозвальцьована частина труби вкрита відкладеннями, міцно зчепленими з трубою, чорного кольору, що утворилися внаслідок контакту з середовищем парів бензину та води, що під час експлуатації, імовірно, витікали назовні з середини труби у міжтрубний простір вальцьованого з'єднання. Поверхня корозійної плями, виявлена під відкладеннями, вкрита пітінгами. Уздовж лінії границі розділу розвальцьованої та нерозвальцьованої частин утворилася наскрізна тріщина з відгалуженнями, довжина якої становить приблизно чверть довжини окружності труби з максимальним розкриттям приблизно на 1 мм (рис. 1, фото I, a).

На внутрішній поверхні зразка труби наявні міцно зчеплені з поверхнею відкладення чорного кольору, що утворилися внаслідок контакту з середовищем під час експлуатації (рис. 1, фото I, б): на розвальцьованій частині відкладення вкривають приблизно 50 % площі поверхні; на нерозвальцьованій – всю поверхню. Після видалення відкладень поверхня місцями темно-сірого кольору з блиском (рис. 1, фото II, a) з неглибокими пітінгами та сіткою поверхневих тріщин, крім наскрізної. Пітінги розміщені нерівномірно, більшою мірою на тій поверхні частини зразка (рис. 1, фото II, б), на якій утворилася наскрізна тріщина.

Рис. 1. Зовнішній вигляд зразка труби після експлуатації (I) та після видалення відкладень (II): а – зовнішня поверхня; б – внутрішня поверхня

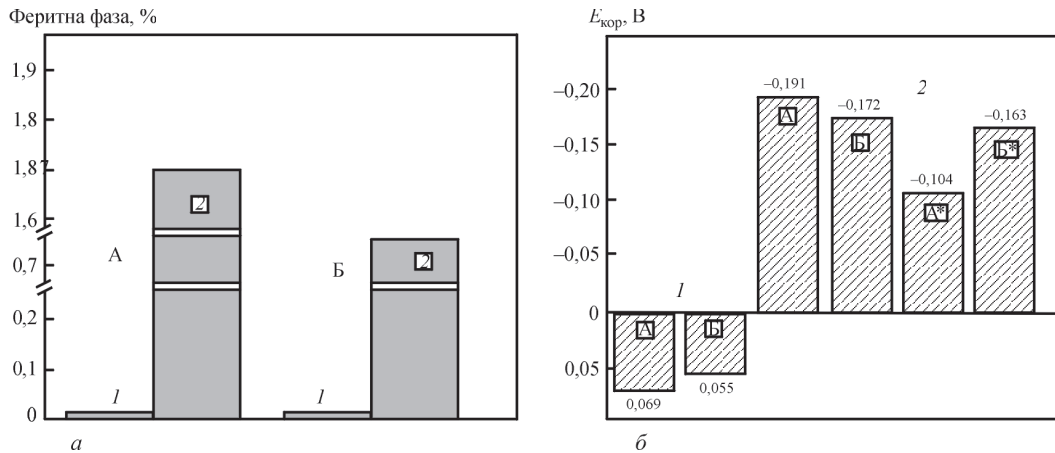
Дослідження гетерогенності зразків труб методом феритометрії показало, що вміст феритної фази (дельта-ферит, ферит) у зразку труби становить 0...1,7 %, що не перевищує її вміст для аустенітної структури (10 %) [16]. Найбільший вміст феритної фази спостерігали на розвальцьованій поверхні зразка після експлуатації (1,7 %), водночас на зразку після зберігання – вміст феритної фази становив 0...0,25 % (рис. 2, a).

–0,104...–0,191 В (рис. 2, а, 3, б), що викликало найбільшу різницю потенціалів між ділянками розвальцьованої та нерозвальцьованої внутрішньої поверхні (0,087 В). Якщо різниця потенціалів більше за 50 мВ [17] між окремими ділянками (у цій роботі між розвальцьованою та нерозвальцьованою), то у виробі існує електрохімічна неодно-

рідність, що може сприяти перебігу локальної корозії. Проте на зовнішній поверхні цього самого зразка потенціали змінювалися в межах $-0,163 \dots -0,171$ В. Водночас потенціали корозії, виміряні на внутрішній та зовнішній поверхні зразка після зберігання, відрізнялися мало та становили $0,069$ та $0,056$ В (рис. 2, б, 3, а).

Рис. 2. Вміст феритної фази (а) та потенціали корозії (б) на ділянках внутрішньої (А) та зовнішньої (Б) поверхні зразків: 1 – після зберігання; 2 – після експлуатації. *Розвальцьована частина труби

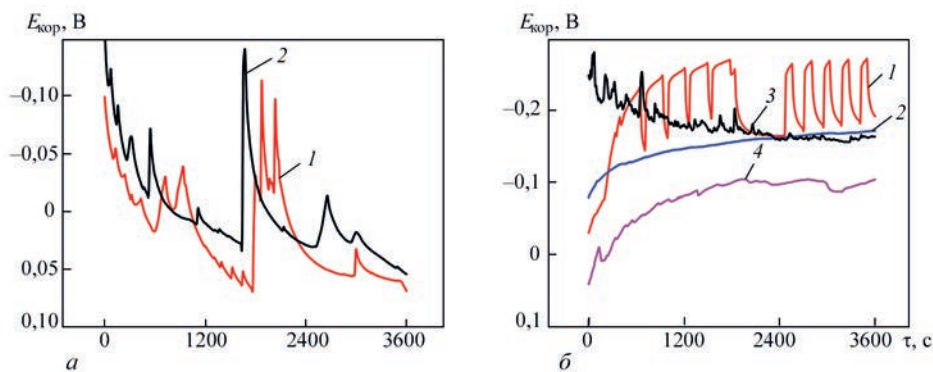
Характер кривих зміни потенціалу корозії рис. 3, a на внутрішній (крива 1) та зовнішній (крива 2) поверхні зразка труби після зберігання відрізняється мало, що вказує на електрохімічну однорідність обох поверхонь. Проте характер аналогічних кривих для експлуатованого зразка має відмінності внаслідок впливу середовища на внутрішню поверхню труб та наявності міцно зчепле-

ного з поверхнею металу шару продуктів органічного походження: потенціали корозії, виміряні на внутрішній поверхні зразків, мали більш позитивні значення порівняно з потенціалами корозії виміряними на зовнішній поверхні (рис. 3, б).

Рис. 3. Зміна потенціалу корозії впродовж 1 год на внутрішній (1, 4) та зовнішній (2, 3) поверхні зразків труб після зберігання (а) та експлуатації (б). Розвальцьована частина труби (3, 4)

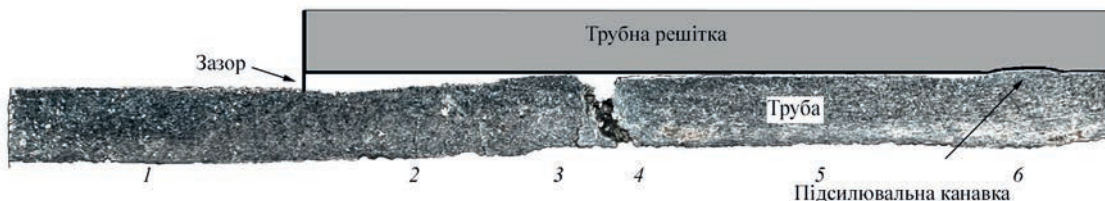
виявило, що товщина стінки нерівномірна та змінювалася від $1,56$ до $1,89$ мм (рис. 4, табл. 1).

Найменша товщина ($1,56$ мм) характерна для ділянки 2: з тріщинами та корозійними ураженнями зовнішньої поверхні внаслідок потрапляння середовища з середини у простір між трубною решіткою та зовнішньою поверхнею труби завширшки приблизно $0,78$ мм на границі ділянок 1 та 2. Це, імовірно, створило умови для перебігу щільної корозії внаслідок застоювання середовища та нестачі кисню в зазорі. Зміна товщини по довжи-

Рис. 4. Товщина металу стінки труби зі сталі 08X18H8T на ділянках: 1 – основного металу, на якій тріщини відсутні; 2 – з тріщинами та корозійними ураженнями зовнішньої (між трубною решіткою та зовнішньою поверхнею труби) та внутрішньої поверхні; 3 – закінчення вальцювання; 4 – наскрізної тріщини; 5 – щільного вальцювання; 6 – вальцювання в підсилювальну канавку

ні стінки труби, імовірно, викликала додаткові напруження в металі на границі ділянок 3 (кінця вальцювання) та 5 (щільного вальцювання), що прискорило утворення тріщини (ділянка 4). Найбільші корозійні пошкодження з утворенням наскрізної корозійної тріщини відбулися на ділянці закінчення вальцювання (3). Мікротвердість

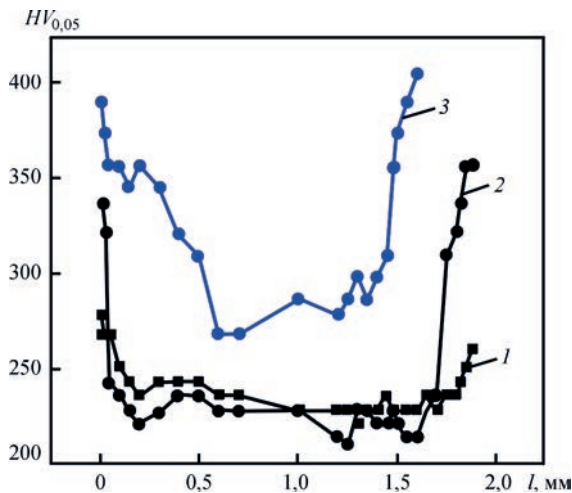
Рис. 5. Розподіл мікротвердості по товщині стінки зразків труб після зберігання (1) та після експлуатації на різних ділянках: 2 – нерозвальцьована; 3 – щільне вальцювання

на зразку після зберігання та на нерозвальцьованій ділянці зразка після експлуатації становила 228...278 HV та 221...356 HV відповідно (рис. 5, криві 1 та 2). Натомість на ділянці щільного вальцювання експлуатованого зразка труби мікротвердість збільшилася (268...405 HV, крива 3) порівняно з мікротвердістю на нерозвальцьованій ділянці, що вказує на зміцнення металу в цій області. Найвищу мікротвердість визначено у приповерхневих шарах металу труби.

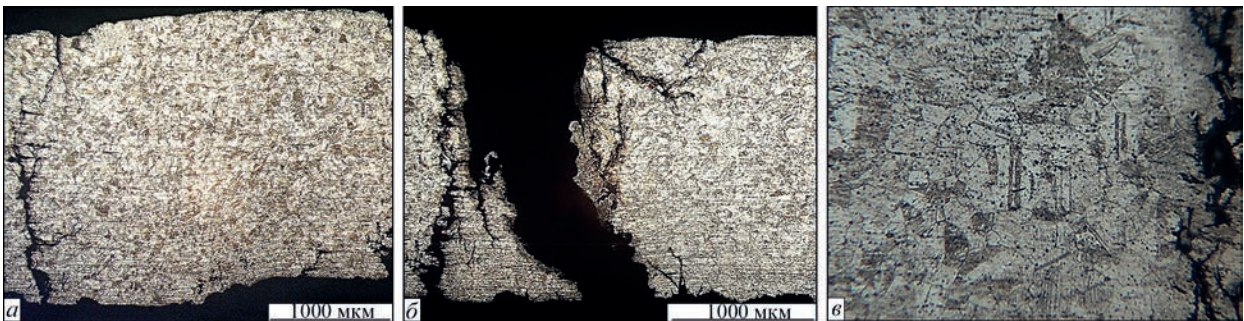
Вигляд тріщини, яка утворилася в зоні переходу від розвальцьованої частини труби після експлуатації до нерозвальцьованої, у поперечному перерізі наведено на рис. 6. У середній частині тріщини видно широку порожнину, в якій застоювалося корозивне середовище, що сприяло локальній корозії стінок тріщини. Із зовнішньої та внутрішньої поверхні по обидва боки від наскрізної тріщини, біля її берегів, спостерігається сітка ниткоподібних мікротріщин з локальними дрібними порожнинами, що також свідчить про корозійне пошкодження металу в зоні її утворення. Проте тріщини з боку внутрішньої поверхні довші. В області на-

Рис. 6. Зразок труби після експлуатації: а – область на відстані від наскрізної тріщини; б – область наскрізної тріщини; в – мікроструктура металу в зоні тріщини

скрізної тріщини щільність мікротріщин найбільша, а на відстані 15...20 мм від наскрізної тріщини – вони практично відсутні.

Метал зразків труб має аустенітну структуру (рис. 6). Відокремлення крупних локальних часточок металу на берегах наскрізної тріщини та мікротріщин, які розвивалися від внутрішньої та зовнішньої поверхні, відбувалося внаслідок руйнування металу по границях зерен. Під час розвитку тріщини відбувалося руйнування по границях аустенітних зерен та їх відокремлення від матриці. Біла наскрізної тріщини спостерігалася утворення мартенситу, що, імовірно, викликано пластичною деформацією під час вальцювання, навіть за кімнатної температури [7, 18] (рис. 6, в). Швидке поширення тріщин імовірно за перевищення температури 60 °С [7].

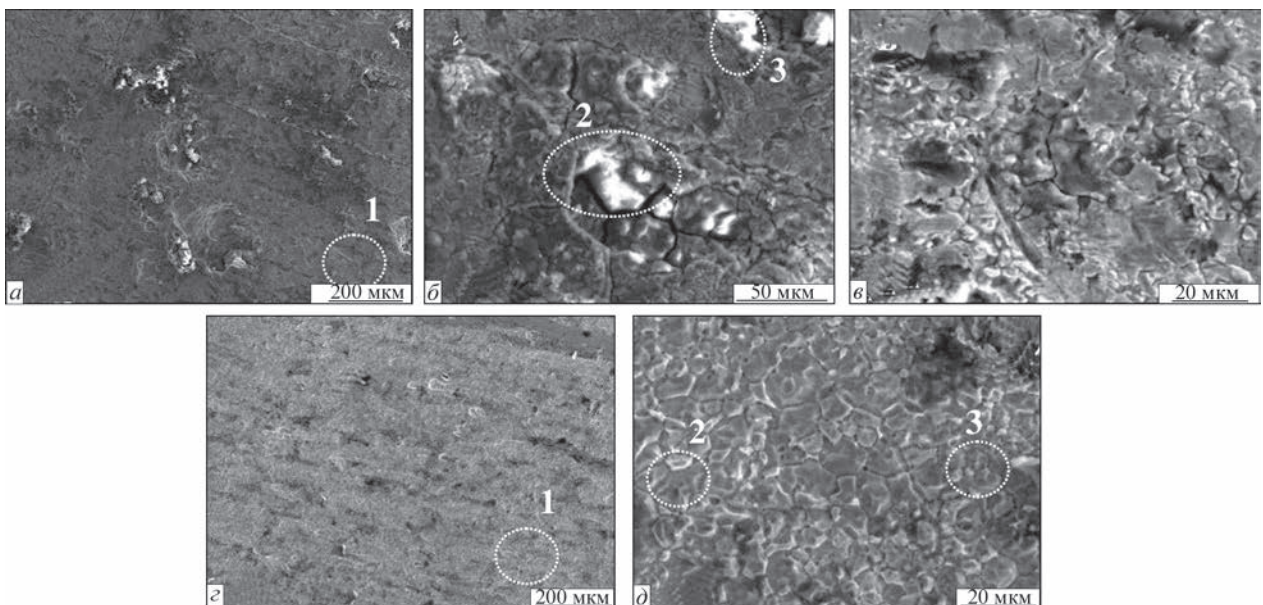
Рис. 7. Поверхні зразків труб після експлуатації (а, б, в) та після зберігання (г, д)

Дослідження методом сканувальної електронної мікроскопії. На поверхні зразка після експлуатації наявні локальні дефекти різного діаметру (до 20 мкм) з продуктами корозії у середині (рис. 7, а). На деяких ділянках конгломерати з кількох аустенітних зерен відокремлені один від одного, видно тріщини завдовжки 10...30 мкм (рис. 7, б, в). Поверхня зразка після зберігання не гладка, що обумовлено технологією виготовлення труб. Аустенітні зерна досить дрібні, а деякі зерна відокремлені від матриці (рис. 7, г, д).

Аналіз локального хімічного складу на поверхні зразка після експлуатації показав, що в пітінгах вміст хрому збільшився від 22,37 до 37,3 %, нікелю – зменшився від 4,36 до 5,36 % порівняно з вмістом цих елементів, визначеним по поверхні сумарно (20,07 та 7,48 % відповідно), вміст титану майже однаковий – 2,37 та 2,05 %. Вміст сірки та хлору достатньо високий: 7,52...11,78 % та 0,68...1,20 % відповідно (табл. 2).
