# СТРУКТУРА ТА ВЛАСТИВОСТІ МЕТАЛУ ЛОПАТОК ПАРОВИХ ТУРБІН В УМОВАХ РЕМОНТНОГО ВІДНОВЛЕННЯ ЛАЗЕРНИМ НАПЛАВЛЕННЯМ

О.М. Берднікова, Тяньчен Ань

ІЕЗ ім. Є.О. Патона НАН України. 03150, м. Київ, вул. Казимира Малевича, 11

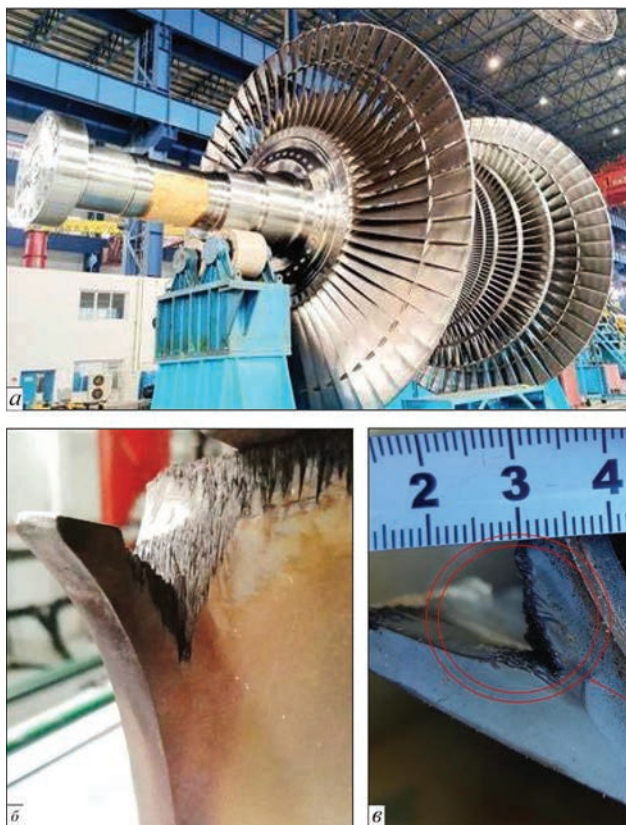
Робоча довжина лопатки парової турбіни складає 1220 мм (рис. 1, а). Ремонтне відновлення лазерним наплавленням застосовували на кромці лопатки, що пошкоджена водною ерозією (рис. 1, б, в). Попередньо перед лазерним наплавленням дефекти водної ерозії на пошкодженій поверхні лопатки обробляли методом механічного очищення шляхом шабріння та отриманням V-по-

Рис. 1. Ротор парової турбіни (а), пошкодження лопатки від гідроерозії (б) та параметри зони, яка потребує відновлення лазерним наплавленням (в)

Роботу виконували на тестовій лопатці турбіни парової електростанції (рис. 1). Матеріал лопатки — сталь ХМ-25 (0,039 % С, 0,01 % О,
