## ОСОБЕННОСТИ ВЛИЯНИЯ ДЕФЕКТОВ В ЛИТЫХ ЗАГОТОВКАХ СТАЛИ 110Г13Л НА МЕХАНИЧЕСКИЕ СВОЙСТВА СОЕДИНЕНИЙ ПРИ КОНТАКТНОЙ СТЫКОВОЙ СВАРКЕ

Исследованы особенности образования дефектов в стыковых швах, выполненных контактной стыковой сваркой, литых заготовок из стали 110Г13Л (ГОСТ 7432–87) с аустенитными катаными заготовками из стали 12Х18Н10Т (ГОСТ 5949–75), которые используются для производства сварных железнодорожных крестовин. Установлено, что дефекты литья при попадании в стыковой шов приводят к образованию дефектов и в зависимости от условий их образования по-разному влияют на прочностные свойства сварных соединений.

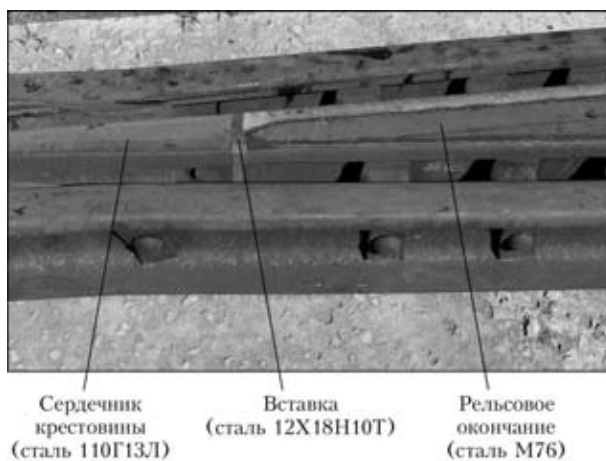
Рис. 1. Крестовина с приварными рельсовыми окончаниями

В ИЭС им. Е. О. Патона разработана технология и оборудование для контактной стыковой сварки железнодорожных крестовин [1], основной особенностью которой является использование пульсирующего оплавления [2], позволяющего получать соединения высокомарганцовистой литой стали 110Г13Л с рельсовой М76 через вставку из прокатанной хромоникелевой аустенитной стали 12Х18Н10Т. Крестовина с приварными рельсовыми окончаниями показана на рис. 1.

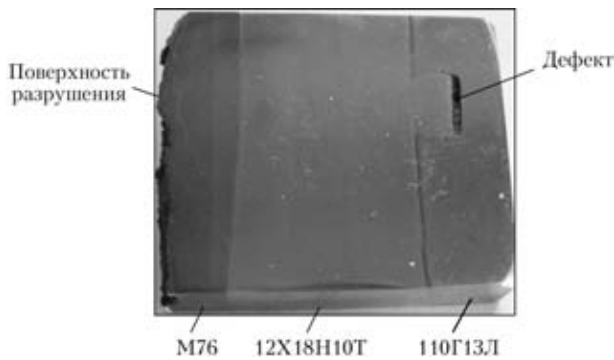
Рис. 2. Макрошлиф соединения с искусственным дефектом

На рис. 2 представлен макрошлиф, вырезанный из образца с искусственным дефектом, который при испытаниях разрушился по рельсовому окончанию (сталь М76) при усилии 1100 кН и стреле прогиба 21 мм. Как видно из рисунка, полость искусственного дефекта (горизонтальное отверстие диаметром 8 мм в подошве отливки 110Г13Л) при оплавлении заполняется расплавом свариваемых сталей 110Г13Л и 12Х18Н10Т. При осадке не происходит увеличения площади дефекта, заполненного расплавом, а линия соединения в зоне дефекта сохраняет прямизну, характерную для бездефектных зон. По линии соединения наблюдается даже некоторое уменьшение площади дефекта за счет вдавливания близлежащих к дефекту слоев 110Г13Л в расплав, при этом протекает боковое деформирование расплава и, как следствие,

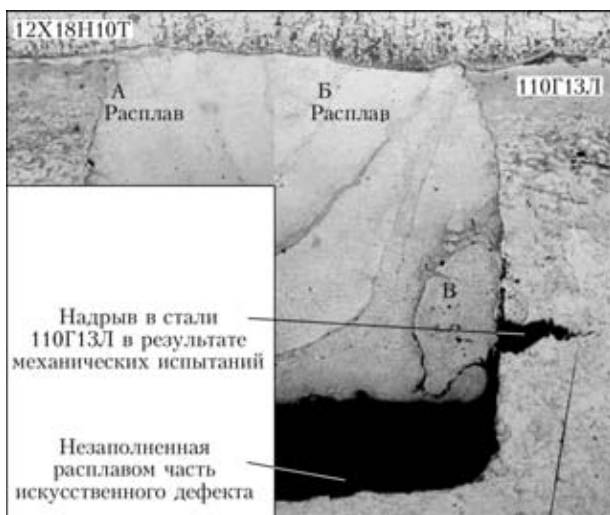
Рис. 3. Микроструктура (×25) соединения в зоне искусственного дефекта

происходит прессовая сварка расплава с основным металлом 110Г13Л по боковой поверхности искусственного дефекта. Подтверждением этого являются надрывы, возникшие в стали 110Г13Л в результате механических испытаний (рис. 3). Таким образом, дефект типа поры без шлаковых включений при контактной стыковой сварке подвергается в некоторой степени «залечиванию» и не является критичным при статических испытаниях.

Результаты анализа химического состава расплава в зонах А, Б, В (рис. 3) приведены в таблице. В микроструктуре металла, заполняющего отверстие, наблюдаются слои, разграниченные цепочками неметаллических включений. Образование слоистой структуры вызвано порционным заполнением отверстия при взрыве перемычек.

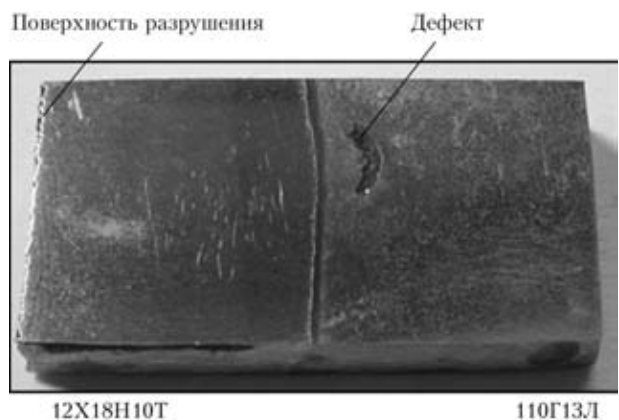
На рис. 4 представлен макрошлиф, вырезанный из образца с естественным дефектом, который при испытаниях разрушился по линии соединения М76 + 12Х18Н10Т при усилии 106 тс и стреле

Рис. 4. Макрошлиф соединения с естественным дефектом

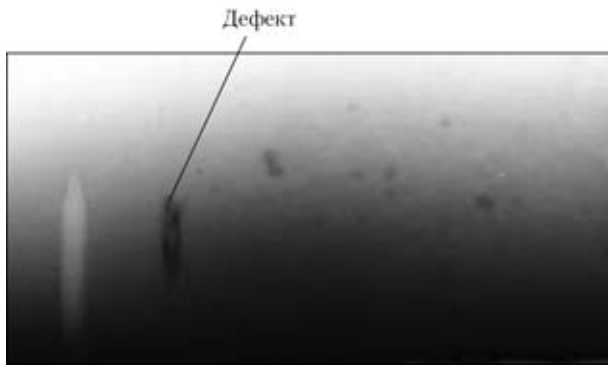
Рис. 5. Рентгеновский снимок естественного дефекта в образце

прогиба 22 мм. Данный дефект был выявлен при радиографическом контроле сварного шва (рис. 5). На рис. 6 показана микроструктура соединения в зоне естественного дефекта (литейная пора со шлаковыми включениями). Как видно, полость дефекта при оплавлении заполнена расплавом свариваемых сталей 110Г13Л и 12Х18Н10Т. Шлак из расплава как более жидкотекучий вытесняется в периферийную часть поры и остается в виде шлаковых включений, часть которых попадает в металл расплава. Хотя дефект находился в подошве отливки, разрушения образца по дефекту не произошло. Это объясняется тем, что шлаковые включения при таком формировании соединения оттесняются на периферию поры, а зона линии соединения формируется из расплава, в котором отсутствуют шлаковые включения. Таким образом, дефект типа поры со шлаковыми включениями при возможности оттеснения расплава шлака от зоны соединения ведет себя аналогично искусственному дефекту и существенно не снижает механические свойства образцов при статических испытаниях.

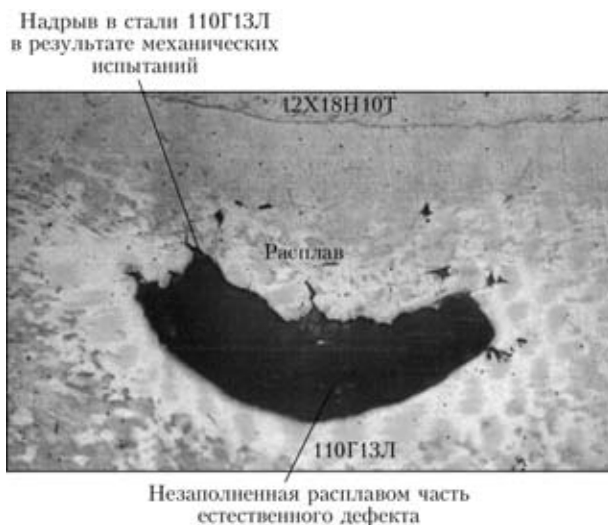
Рис. 6. Микроструктура (×25) соединения в зоне естественного дефекта

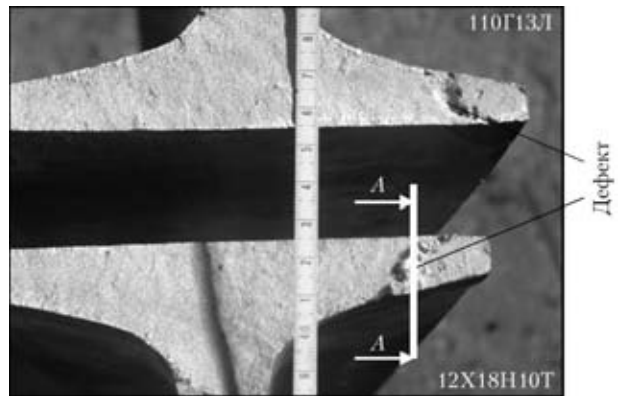
Рис. 7. Внешний вид дефектов в изломе образца (А-А — схема вырезки шлифа из образца)

На рис. 7 показан внешний вид естественного дефекта в изломе образца. Разрушение образца произошло по линии соединения 110Г13Л + 12Х18Н10Т при усилии 800 кН и стреле прогиба 12 мм. Основной причиной разрушения образца при низких показателях механических свойств является наличие дефекта типа непровара [4]. Проведенный до сварки радиографический контроль выявил дефект в отливке (литейная пора). При оплавлении произошло его заполнение расплавом свариваемых сталей 110Г13Л и 12Х18Н10Т и оттеснение шлакового расплава в периферийную часть поры. Деформация при осадке из-за недостатка объема поры привела к вдавливанию шлакового расплава и его растворению в расплаве свариваемых металлов, а при кристаллизации объема образовались усадочные рыхлости, которые плохо обнаруживаются при радиографическом контроле соединений, особенно при больших толщинах просвечиваемых металлов.

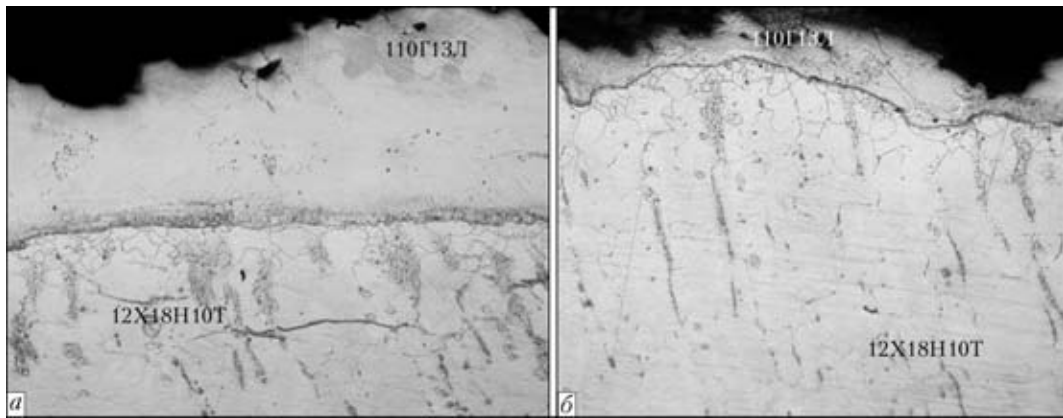
На рис. 8 представлена микроструктура соединения в зоне дефекта и в бездефектной области сварного шва со стороны стали 12Х18Н10Т. Как видно, разрушение происходит по линии соединения 110Г13Л + 12Х18Н10Т, а в зоне дефекта происходит вырыв по дну первоначальной поры, где наблюдается максимальная концентрация шлаковых включений.

Рис. 8. Микроструктуры ( $\times 100$ ) соединения 12X18H10T + 110Г13Л после разрушения образца при испытаниях со стороны стали 12X18H10T: а — зона дефекта, вырыв по литейной раковине; б — бездефектная зона, разрушение по линии соединения
