НОВЫЕ ЭЛЕКТРОДЫ ДЛЯ РЕМОНТНОЙ НАПЛАВКИ ПОВРЕЖДЕННОЙ ОБЛИЦОВКИ КАМЕР РАБОЧЕГО КОЛЕСА ГИДРОАГРЕГАТОВ ГЭС

К.А. ЮЩЕНКО, Ю.Н. КАХОВСКИЙ, А.В. БУЛАТ, В.И. САМОЙЛЕНКО, Н.Ю. КАХОВСКИЙ
ИЭС им. Е.О. Патона НАНУ. 03680, г. Киев-150, ул. Боженко, 11. E-mail: office@paton.kiev.ua

Разработаны новые электроды марки АНВ-70БГ. Изучена взаимосвязь структурной и химической неоднородности в переходной зоне между низкоуглеродистой сталью и высоколегированным наплавленным металлом в зависимости от типа последнего и значения сварочного тока. Библиогр. 4, табл. 4, рис. 3.

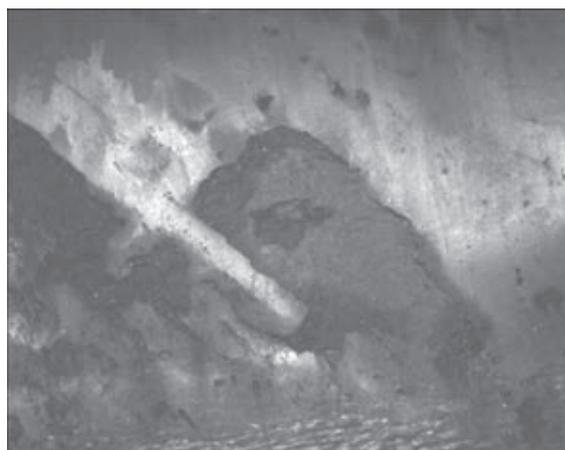
В ходе исследований фрагментов металла облицовки КРК одного из гидроагрегатов нами установлено, что разрушение коррозионностойкого слоя, наплавленного электродами ЦЛ-11, происходит путем образования в нем трещин, отслоений, а также коррозии (Рис. 1). Химический состав основного и наплавленного металла приведен в табл. 1.

Рис. 1. Вид повреждений металла облицовки КРК из стали СтЗсп

1. Разрушение металла, наплавленного электродами ЦЛ-11 типа Э-08Х20Н9Г2Б на рабочую поверхность облицовки КРК гидроагрегатов из стали СтЗсп, обусловлено образованием в переходной зоне мартенситной фазы, инициирующей коррозию, растрескивание и отслоение высоколегированного слоя.

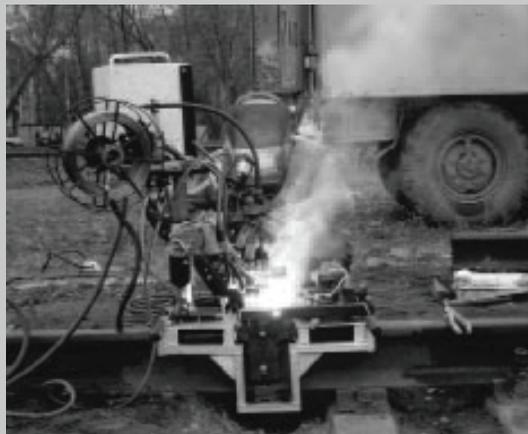
■ ЭЛЕКТРОДУГОВАЯ СВАРКА ПЛАВЯЩИМСЯ МУНДШТУКОМ

Электродуговая сварка плавящимся мундштуком – новый технологический процесс, разработанный в ИЭС им. Е. О. Патона для соединения стальных деталей толщиной 16–250 мм. Являясь разновидностью вертикальной электродуговой сварки с принудительным формированием, он отличается использованием специального электрода с изолирующим покрытием, размещаемого в зазоре между свариваемыми кромками и выполняющего роль плавящегося мундштука, через который в процессе сварки осуществляется подача сварочной проволоки (от одной до четырех). Сварка осуществляется в узкий зазор (8–20 мм) без разделки кромок, что обеспечивает высокую производительность процесса (коэффициент наплавки достигает 22 – 24 г/А·ч) при умеренном удельном тепловложении (25 – 50 кДж/см²).
