## ВЫБОР ТЕХНОЛОГИИ РЕМОНТНОЙ СВАРКИ ДЕТАЛЕЙ ТУРБОАГРЕГАТОВ

Приведены особенности бездемонтажного ремонта корпуса из стали марки 15X1M1ФЛ регулирующего клапана цилиндра среднего давления турбины ПТ-200-130 тепловой электростанции, в котором образовалась трещина после длительного срока работы. Выполнение ремонта без разборки клапана возможно за счет применения технологии ремонтной дуговой сварки перлитными электродами с предварительным подогревом и термическим отпуском. Библиогр. 12, табл. 1, рис. 7.

Целью данной работы являлся выбор технологии сварки при бездемонтажном ремонте литого корпуса регулирующего клапана цилиндра среднего давления (ЦСД) паровой турбины мощностью 130 МВт (рис. 1), выполненного из стали 15X1M1ФЛ.

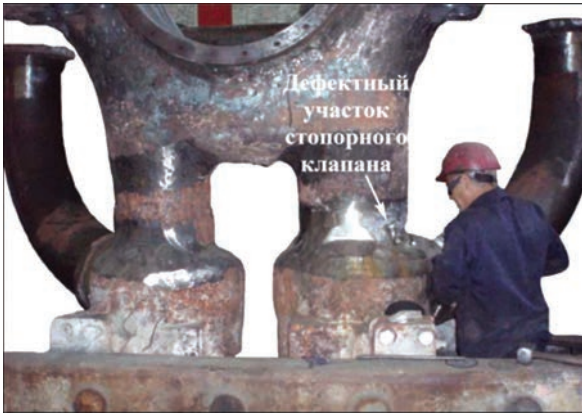
Корпус клапана представляет собой крупногабаритную отливку сложной конфигурации (рис. 2), которая приварена к корпусу ЦСД

Рис. 2. Крышка ЦСД со стопорными клапанами при подготовке к ремонту

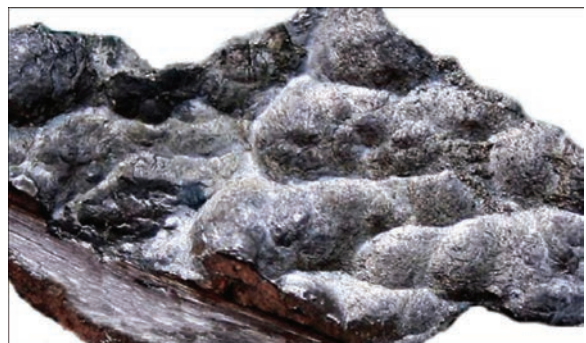
ние аустенитного металла небольшими кусками (рис. 4). При этом поверхность отслоения имела рельеф, характерный для наплавленного металла, а твердость его участков имела высокие ( $HV\ 480...520$ ) и низкие ( $HV\ 110...150$ ) значения. Это свидетельствует о том, что разрушение произошло в зоне сплавления как в науглероженном, так и в обезуглероженном участке. Полноту удаления аустенитного металла контролировали магнитно-порошковым способом и металлографическим травлением поверхности 20 %-й азотной кислотой. Кроме аустенитного металла вышлифовали также и слой основного металла толщиной 8...10 мм. Это позволило удалить металл ЗТВ, имеющий высокую степень дефектности, вызванную крупным зерном, охрупчиванием границ зерен, фазовыми и структурными превращениями, снижающими механические свойства. В результате получилась выборка с размерами в плане 590×185 мм и глубиной в пределах 30...65 мм. Кроме того, в ее средней части образовалась сквозная прорезь шириной 10...18 и длиной 120 мм, в которой обнажилась поверхность седла (рис. 3 и 5).

Рис. 4. Фрагмент аустенитной наплавки (×3). Вид со стороны поверхности отслоения

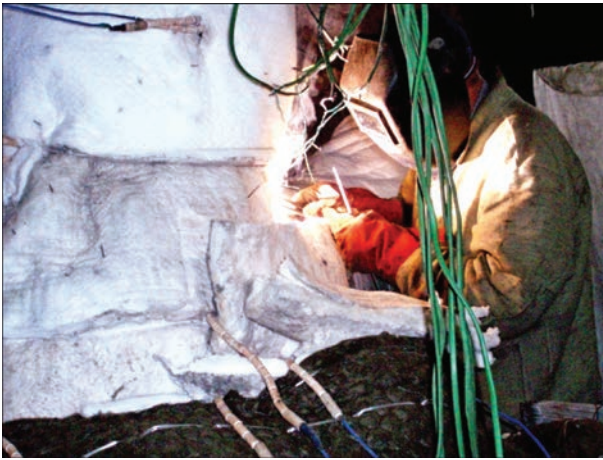
Рис. 7. Выполнение ремонтной сварки трещины в корпусе регулирующего клапана ЦСД

Предварительный подогрев зоны дефекта до температуры 280 °С, поддержание температуры отдыха длительностью 6 ч выполняли при помощи термической автоматизированной установки «Weldoterm». Регулировка температуры осуществ-

температуры до уровня предварительного подогрева. После наплавки второго слоя выполнялась проковка его поверхности молотком массой 0,5 кг с закругленным бойком. Этот технологический прием является эффективным способом снижения сварочных напряжений [4]. После зачистки поверхности прокованного металла проводился его контроль на отсутствие дефектов. Последующее заполнение выборки выполнялось в два этапа: первый — послойная наплавка на боковые и донные участки выборки в направлении от кромок выборки к центру вплоть до образования продольной канавки V-образной формы шириной 15...20 мм и общим углом раскрытия 40...45° в средней части выборки (рис. 6, б). Второй этап — заполнение канавки наплавкой продольными валиками. Момент выполнения ремонтной сварки показан на рис. 7. После окончания наплавки проводился термический отдых металла поддержанием температуры 280 °С длительностью 24 ч при помощи установки «Weldoterm». Охлаждение зоны наплавки осуществлялось под слоем теплоизоляции со скоростью не более 25 °С/ч до температуры 70 °С, а при более низкой температуре — на спокойном воздухе при снятой теплоизоляции. В результате была получена твердость наплавленного металла в пределах HB 150...175; основного металла в зоне термического влияния HB 140...240.
