СОПРОТИВЛЕНИЕ УСТАЛОСТИ СВАРНЫХ ЭЛЕМЕНТОВ ГРУЗОВЫХ ВАГОНОВ НОВОЙ КОНСТРУКЦИИ, ИЗГОТОВЛЕННЫХ ИЗ СТАЛЕЙ КЛАССА ПРОЧНОСТИ С345 И С390

А. Г. РЕЙДЕМЕЙСТЕР¹, В. А. КАЛАШНИК¹, В. В. КНЫШ², С. А. СОЛОВЕЙ²

Изложены результаты экспериментально-расчетных исследований сопротивления усталости натуральных образцов шкворневого узла и узла заделки стойки боковой стены полувагона модели 12–4106–01. Установлено, что их эксплуатационный ресурс определяется сопротивлением усталости сварных соединений элементов конструкций узлов. Предел выносливости для них составляет от 12,1 МПа (узел заделки стойки боковой стены) до 33,6 МПа (шкворневой узел). Установлены участки зарождения усталостных трещин, закономерности их развития и пределы выносливости конструкции. Значения пределов выносливости, как показал расчет напряженного состояния кузова вагона, обеспечивают эксплуатацию до появления усталостной трещины в течение 34,1 и 57,0 лет для шкворневого узла и узла заделки стойки боковой стены, соответственно. Библиогр. 9, табл. 2, рис. 8.

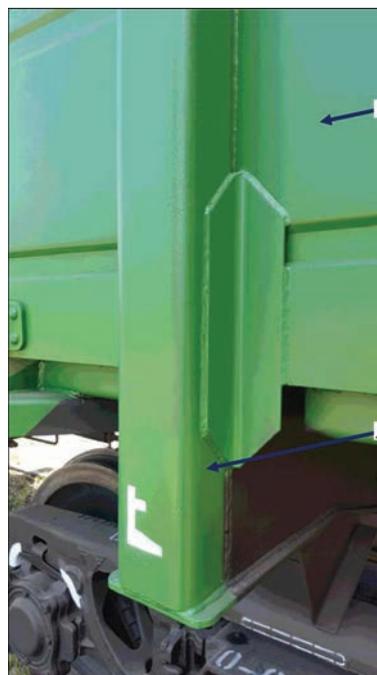
Рис. 1. Узел заделки стойки боковой стены (1) полувагона модели 12–4106–01 (2)

Наиболее повреждаемыми элементами полувагонов в эксплуатации являются узлы сочленения элементов рамы и стоек боковых стен. Снижение нагруженности этих узлов, создающее предпосылки для увеличения срока службы и снижения затрат на ремонт вагонов, является первоочередной задачей при создании подвижного состава нового поколения. В этой связи ПАО «Днепровагонмаш» разработана модель полувагона 12–4106–01 со стойками боковой стены трубчатой конструкции, которая предполагает увеличение прочности последних. Общий вид узла приведен на рис. 1.

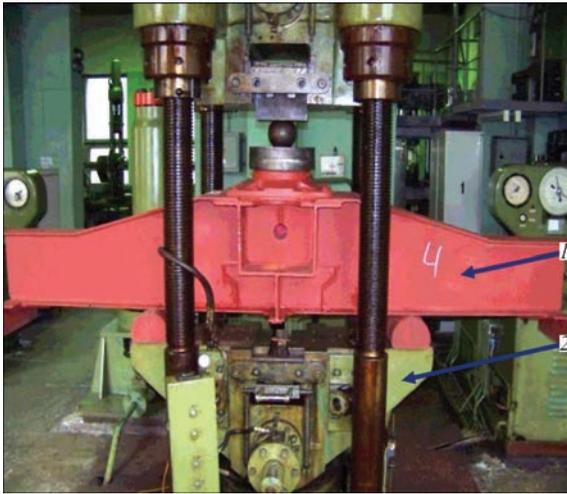
Рис. 2. Образец шкворневого узла № 4 (1) в испытательной машине ZDM–200ру (2)

Было изготовлено по четыре натуральных образца шкворневого узла и узла заделки стойки боковой стены. Три образца каждого вида были подвергнуты испытаниям на усталость до разрушения, на оставшемся образце провели тензометрию для валидации конечно-элементных моделей узлов. Размещение образцов в гидропульсаторных машинах ZDM–200ру (шкворневой узел) и ZDM–10ру (узел заделки стойки боковой стены) показано на рис. 2, 3. Испытания проводили при синусоидальном переменном цикле нагружения. Максимальные и минимальные нагрузки задавали так, чтобы разрушение (потеря несущей способности) образца происходило в условиях упругого напряженно-деформированного состояния в области многоциклового усталости (до 5 млн циклов нагружения). Поскольку в нормативной документации [5, 7] при оценке сопротивления усталости средние напряжения цикла во внимание не принимают, то значения асимметрии цикла нагружения (отношение наименьшей нагрузки к наибольшей) шкворневого узла и узла заделки стойки боковой стены отличались (задавали исходя из возможностей испытательных машин). Частота нагружения шкворневого узла и узла заделки стойки боковой стены составляла 5,5 и 7,0 Гц, соответственно, и задавалась исходя из технических характеристик испытательных машин ZDM–200ру и ZDM–10ру.

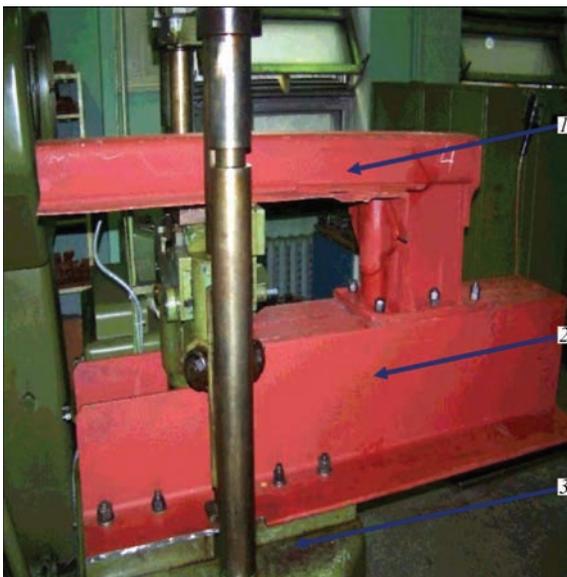
Рис. 3. Образец узла заделки стойки боковой стены № 4 (1), установленный на платформе (2) в испытательной машине ZDM–10ру (3)

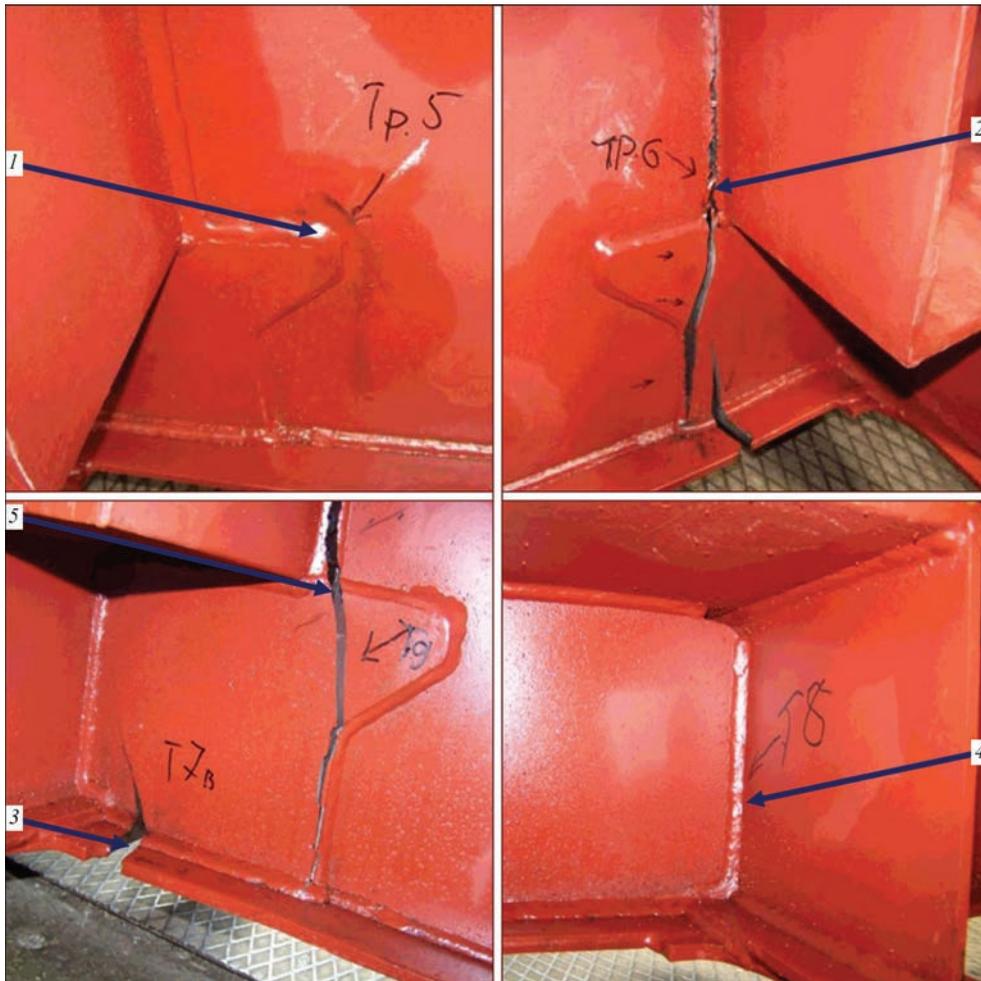
Рис. 4. Трещины в шкворневом узле (образец № 4): 1 — трещина T5; 2 — T6; 3 — T7; 4 — T8; 5 — T9 по другую сторону от хребтовой балки от трещины T6

Поскольку процесс зарождения и развития усталостных трещин во всех трех образцах шкворневого узла был идентичен, то, для примера, ниже приведена кинетика усталостного разрушения только шкворневого узла № 4. Образец шкворневого узла № 4 испытывали при циклическом нагружении ($P_{\min} = 98,1$ кН и $P_{\max} = 883$ кН) с частотой 5,5 Гц. Расстояние между опорами составляло 1400 мм. При 797 тыс. циклов обнаружено: трещина у вершины накладке на вертикальный лист вблизи хребтовой балки (трещина Т5) длиной 20 мм и трещина между вертикальным листом шкворневой балки и стенкой Z-хребтовой балки (трещина Т6) длиной 25 мм (рис. 4). После 1029 тыс. циклов была выявлена трещина на

нижнем горизонтальном листе шкворневой балки у двутавра хребтовой балки (трещина T7) длиной 35 мм. После наработки 1126 тыс. циклов перемен напряжений длина трещины T5 осталась неизменной 20 мм, трещина T6 развилась до 35 мм, а T7 стала развиваться как в вертикальном направлении (по боковой стенке шкворневого узла) до 10 мм, так и в горизонтальном (по нижнему поясу) — до 55 мм. При 1282 тыс. циклов трещина T7 по вертикали развилась до 40 мм, а по горизонтали до 90 мм, также выявлена новая трещина между вертикальным листом шкворневой балки и двутавром хребтовой балки (трещина T8) длиной 55 мм. После 1458 тыс. циклов длина трещины T5 осталась неизменной 20 мм, T6 развилась по основному материалу вертикального листа шкворневой балки до 45 мм, T7 развилась в вертикальном направлении до 80 мм, а в горизонтальном до 130 мм, трещина T8 развилась до 180 мм. При наработке 2346 тыс. циклов обнаружена трещина между вертикальным листом шкворневой балки и стенкой Z-хребтовой балки (трещина T9) длиной 50 мм (с противоположной стороны от T6). После наработки 2815 тыс. циклов длина трещи-

ны T5 составила 22 мм, T6 — 150 мм, T7 как по вертикали, так и по горизонтали достигла длины 150 мм, T8 — 180 мм, T9 — 120 мм. Процесс активного разрушения шкворневого узла начался после 2971 тыс. циклов нагружения: трещина T6 развилась до 250 мм, а трещина T9 — до 180 мм. При 2995 тыс. циклов трещина T6 достигла длины 320 мм, а T9 — 300 мм), а при 3031 тыс. циклов произошло разрушение образца.

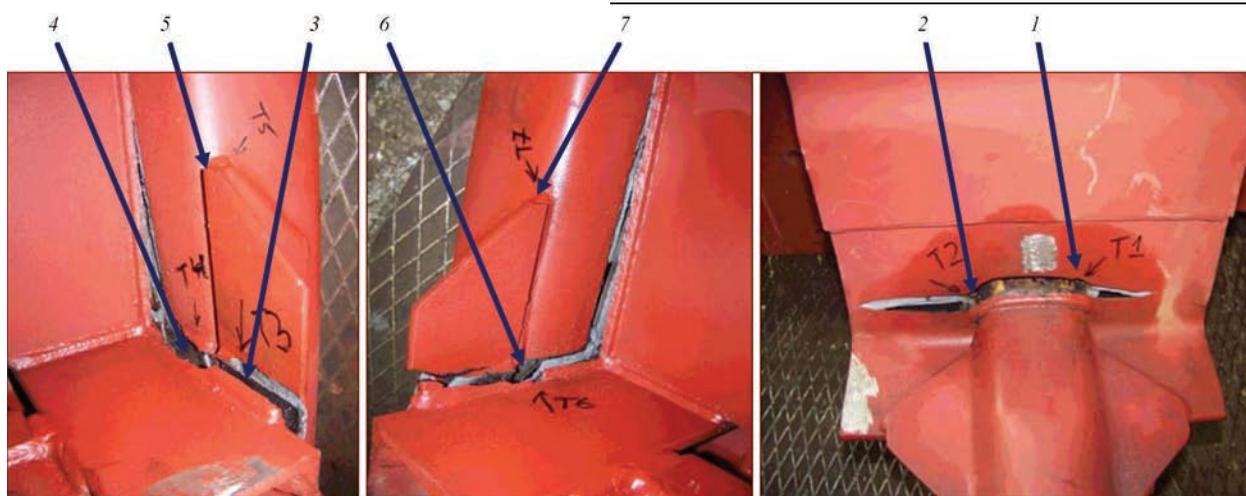
Рис. 5. Трещины в узле заделки стойки боковой стены (образец № 4): 1, 2 — в соединении поперечной балки (накладки над верхней полкой) с нижней обвязкой (трещины T1 и T2, соответственно); 3 — в соединении усиливающего уголка стойки боковой стены с нижней обвязкой (трещина T3); 4, 6 — в соединении стойки боковой стены с нижней обвязкой (трещины T4 и T6, соответственно); 5, 7 — вверху усиливающего уголка стойки боковой стены (трещины T5 и T7, соответственно)

Поскольку процесс зарождения и развития усталостных трещин во всех трех образцах заделки стойки боковой стены был идентичен, то для примера ниже приведена кинетика усталостного разрушения только заделки стойки боковой стены № 4. Образец заделки стойки боковой стены № 4 испытан при циклическом нагружении ($P_{\min} = 41,2$ кН и $P_{\max} = 68,7$ кН) с частотой 7,0 Гц. При 325 тыс. циклов нагружения выявлены усталостные трещины T1 и T2 в соединении поперечной балки (накладки над верхней полкой) с нижней обвязкой длиной 18 мм и 15 мм, соответственно, а также трещина T3 в соединении усиливающего уголка стойки боковой стены с нижней обвязкой длиной 10 мм (рис. 5). В дальнейшем

при 931 тыс. циклов нагружения трещина T1 развилась до 25 мм, T2 до 50 мм, длина трещины T3 не изменилась. При 1550 тыс. циклов нагружения произошло объединение трещин T1 и T2, при этом их общая длина составила 110 мм, трещина T3 развилась до 22 мм, выявлены новые усталостные трещины: T4 и T6 в соединении стойки боковой стены и нижней обвязки (с двух сторон), соответственно, длиной 10 и 38 мм; трещины T5 и T7 вверху усиливающего уголка стойки боковой стены, соответственно, длиной 7 и 10 мм. После наработки 2227 тыс. циклов нагружения длина трещины T1+T2 осталась 110 мм, трещина T3 развилась до 25 мм, T4 до 14 мм, T5 до 10 мм, T6 до 70 мм и T7 до 10 мм. При 2414 тыс. циклов нагружения трещина T1+T2 развились до 120 мм, трещина T3 объединилась с трещиной T4 (общая длина 52 мм), трещина T5 развилась до 10 мм, T6 до 85 мм и T7 до 12 мм. После наработки 2793 тыс. циклов нагружения длина трещины T1 + T2 осталась 120 мм, трещина T3 + T4 развилась до 55 мм, T5 до 10 мм, T6 до 115 мм и T7 до 15 мм. При 3351 тыс. циклов нагружения трещина T1 + T2 развилась до 125 мм, трещина T3 + T4 до

66 мм, трещина T5 до 10 мм, T6 до 130 мм и T7 до 15 мм. При 3872 тыс. циклов нагружения произошло разрушение образца.

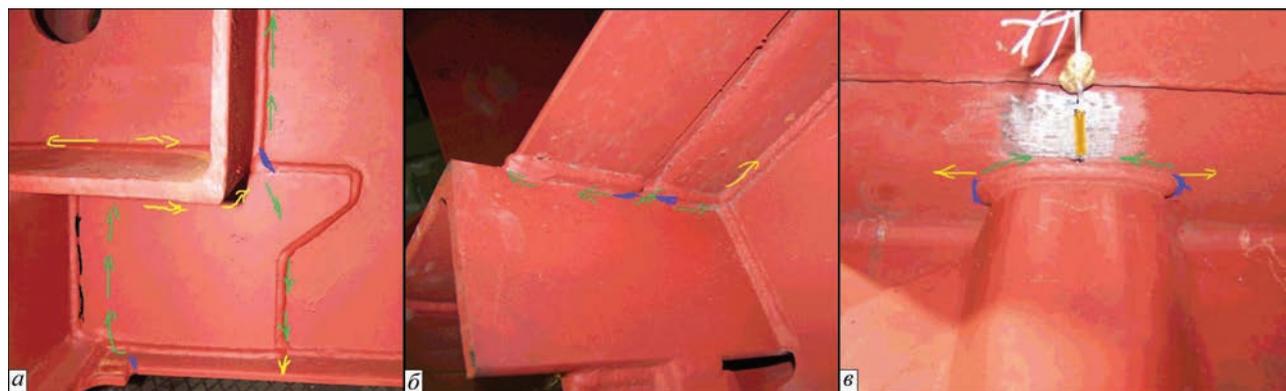
Рис. 6. Развитие трещин: а — в шкворневом узле; б, в — в узле заделки стойки боковой стены

Обобщенная картина развития трещин и разрушения показана на рис. 6. Места зарождения трещин обозначены синими метками. Сначала трещины развиваются вдоль сварного шва (зеленые стрелки), достигнув его границы, переходят на соседний сварной шов или на основной металл (желтые стрелки). Черным цветом на рис. 6, а показана трещина, которая зарождается на начальном этапе испытаний, разрушает сварной шов между малым двутавром хребтовой и шкворневой балкой, после чего ее развитие прекращается. К потере несущей способности образца она не приводит. Дальнейший анализ проведен для точек зарождения трещин (соответственно нижняя и верхняя синяя метка на рис. 6). Результаты испытаний (число циклов до зарождения трещины и до разрушения образца) приведены в табл. 1.

Выполненным расчетом подтверждено, что в точках, где зарождаются трещины (рис. 6, синие метки), напряжения максимальны.

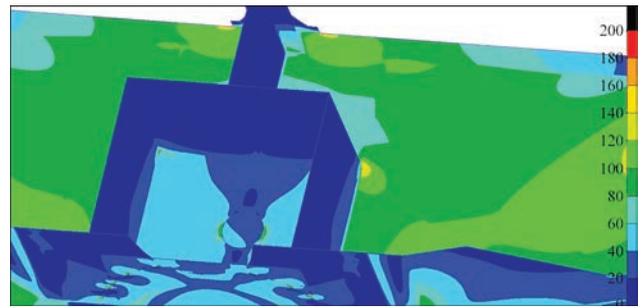
Рис. 7. Напряжения в шкворневом узле от приложенной рабочей нагрузки $P = 883$ кН, МПа

Предел выносливости (по напряжениям) $\sigma_{a,N}$ — это напряжения, обусловленные действием силы $P_{a,N}$. Для их определения были разработаны конечно-элементные модели исследуемых узлов. Распределение напряжений в образцах от приложенных рабочих нагрузок приведены на рис. 7, 8.

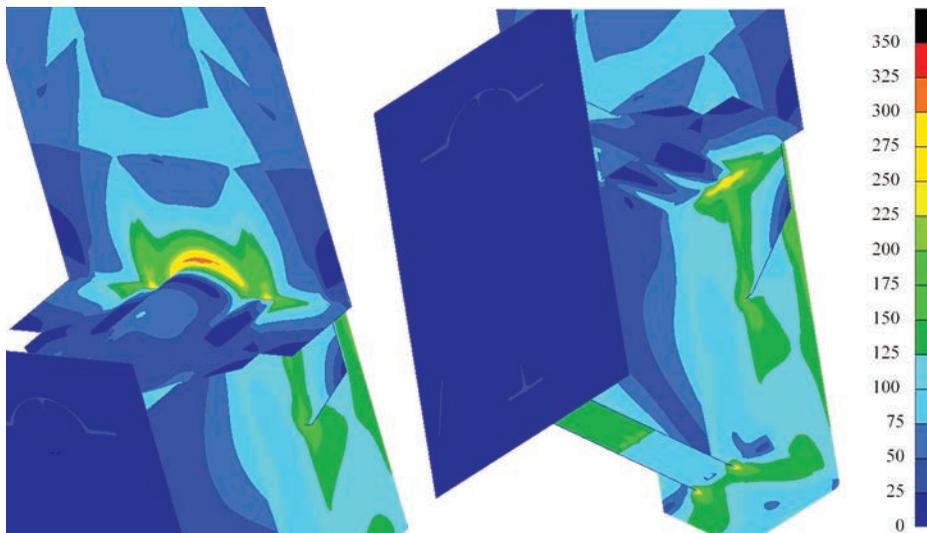
Рис. 8. Напряжения в узле заделки стойки боковой стены от приложенной рабочей нагрузки $P = 68,73$ кН, МПа
