ГАЗОПОРОШКОВОЕ НАПЫЛЕНИЕ КАК ВЫСОКОЭФФЕКТИВНЫЙ МЕТОД ПОВЫШЕНИЯ НАДЕЖНОСТИ РАБОТЫ ЭНЕРГЕТИЧЕСКОГО ОБОРУДОВАНИЯ

В работе предложено напыление как перспективный и высокоэффективный метод повышения надежности работы энергетического оборудования ТЭС. Поскольку основным видом износа трубных элементов энергетического оборудования ТЭС является золотой износ и коррозия, то для повышения их надежности, срока службы и работоспособности предложено использовать электродуговое напыление с помощью материала ПП 70X10P3Ю5 как метод газотермической модификации поверхностей нагрева. Целью работы является исследование эффективности применения напыления для повышения надежности работы энергетического оборудования ТЭС. Напыление поверхностей нагрева осуществлялось на двух тепловых электростанциях ПАО «Центрэнерго» в 2013 г. Технично-экономическое обоснование показало, что внедрение технологии напыления позволяет в 1,5...2,0 раза снизить затраты по сравнению с убытками, понесенными ТЭС в случае аварийных отключений и повысить предположительно ресурс службы оборудования в 1,4 раза. Библиогр. 15, табл. 7, рис. 12.

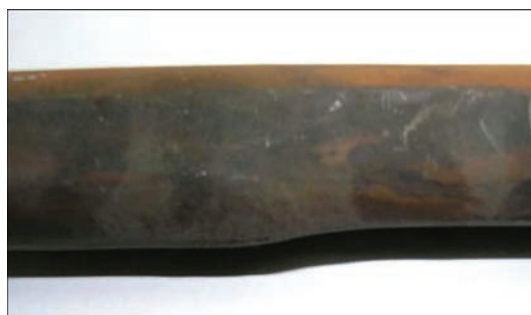
Рис. 1. Характер повреждения трубы диаметром 32×6 мм водяного экономайзера в результате действия золотого износа

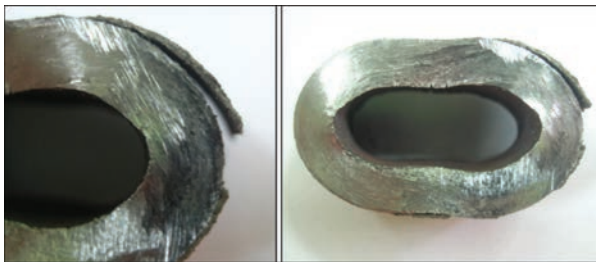
Рис. 7. Образцы после испытания на сплющивание

При проведении технологических испытаний на сплющивание трещин, надрывов по основному металлу трубы не выявлено. После испытаний на сплющивание (рис. 7) для отслоившегося слоя (0,55 мм) (рис. 8) проведен рентгенофлуоресцентный анализ, который показал следующий химический состав: 11,7...12,21 % Cr; 0,12 % Ni; 4,0...5,65 % Si; 4,37...5,87 % Al; 0,37...0,44 % S.

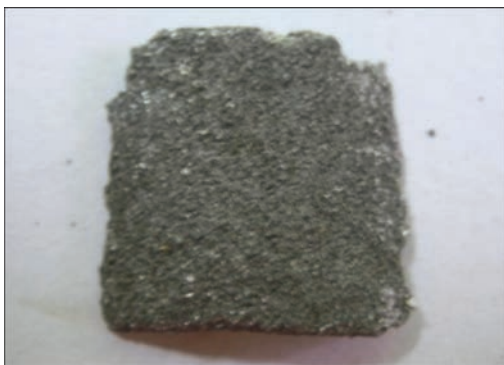
Рис. 8. Внешний вид отслоившегося напыленного слоя после испытания на сплющивание

Разрушение поверхностного слоя происходит отслаиванием крупных фрагментов напыленного слоя. При проведении механических испытаний на определение предела прочности трубы после напыления были получены результаты, приведенные в табл. 4.

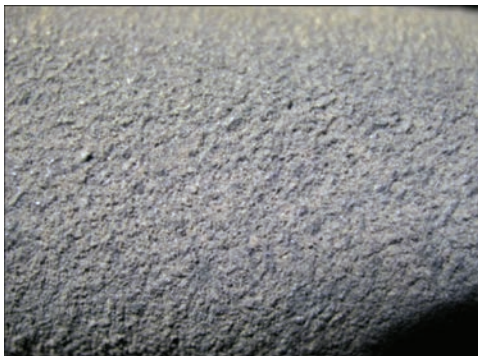
Рис. 9. Макроструктура напыленных труб после 6 лет эксплуатации

При проведении вырезок после 6 лет эксплуатации также фиксировались макро- и микроструктура напыленных труб (рис. 9, 10), состав поверхностного слоя (табл. 6). Проведены технологические испытания на сплющивание, замер твердости не проводили.

Макроструктура напыленных труб после 6 лет эксплуатации приведена на рис. 9.

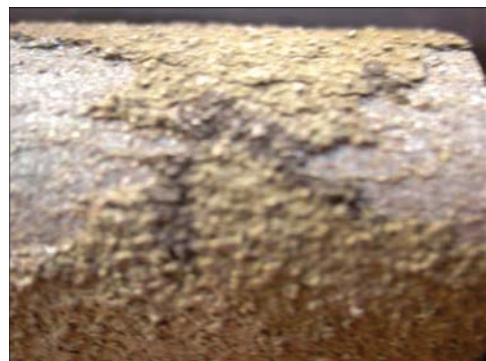
Рис. 12. Внешний вид трубы после 6 лет эксплуатации (испытание на схождение сторон)

Разрушение поверхностного слоя при испытании образцов происходит путем растрескивания покрытия на мелкие фрагменты и его выкрашивания (рис. 12). Как мы видим, выдержка покрытий при рабочих параметрах приводит к изменению механики их разрушений, что возможно вызвано изменением в структуре дисперсных фаз. Твердость напыленного слоя измерить не удалось. Твердость поверхности под слоем напыления составляет *HB* 180.
