# МЕТОД АКУСТИЧНОЇ ЕМІСІЇ ПРИ ОЦІНЮВАННІ СТАНУ ЗВАРНИХ ШВІВ ТА ЇХ СЛУЖБОВИХ ВЛАСТИВОСТЕЙ

## Частина 2. Практичне застосування

С.А. Недосека, А.Я. Недосека, М.А. Яременко, О.І. Бойчук, М.А. Овсієнко

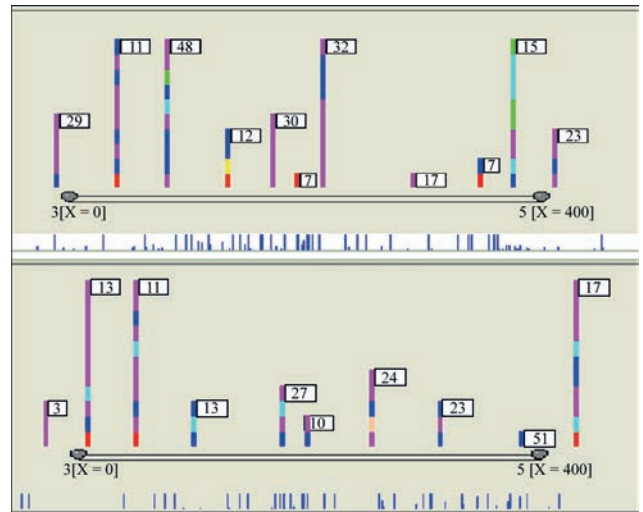
Рис. 4. Знімки екрану локації системи ЕМА. Перший (зверху) та останній (внизу) етапи зварювання пластины згідно з табл. 1

На рис. 4 показані фрагменти екранів локації програми ЕМА-3, де у нижній частині – локаційна схема з номерами датчиків, а під нею – координати зареєстрованих подій АЕ (вертикальні риси, висота яких відповідає амплітуді події 0...500 мВ). Над локаційною схемою стовпчиками з прапорцями показані сформовані на основі подій АЕ кластери (колір відповідає певному діапазону амплітуд подій АЕ, прапорець показує кількість подій АЕ у відповідному кластері). Даний опис відноситься і до рис. 7, 21, 23.

Картина АЕ під час першого та п'ятого проходів зварювання (рис. 4) відрізняється неістотно як за кількістю подій АЕ, так і за їх розташуванням (під час інших трьох картина була в значній мірі ідентичною). Сформовані кластери мають

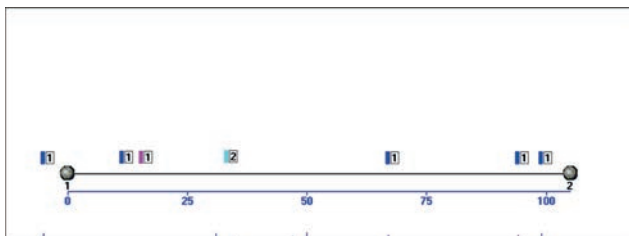
Рис. 7. Знімок екрану локації системи ЕМА (дані на наступний день після зварювання (13ХГМРБ))

щини (рис. 7). Датчики 1 та 2 при цьому були розташовані близько до країв тріщини.

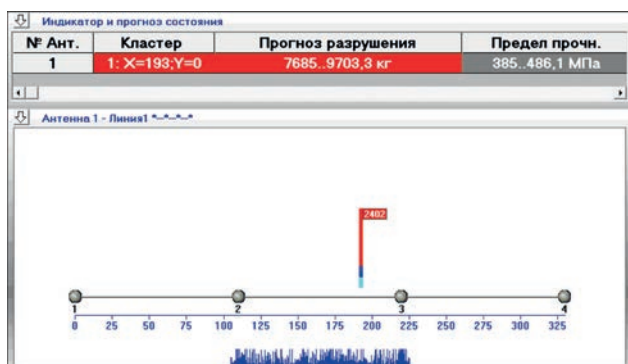
Рис. 21. Екран програми ЕМА-3.92 після випробування типового зразка сталі 20 з аварійного запасу

Як бачимо з рис. 21, спрогнозована межа міцності повністю відповідає паспортним характеристикам сталі 20. Відзначимо також, що прогноз руйнівного навантаження, яке в реальності склало 9068 кг (рис. 22), відповідає

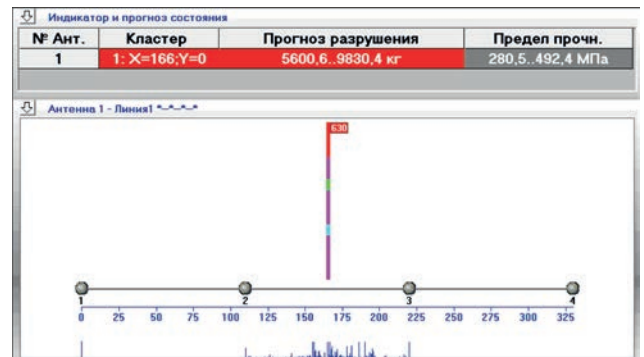
Рис. 23. Екран програми ЕМА-3.92 після випробування типового зразка сталі 20 з пошкодженої труби

Для випробуваного зразка з пошкодженої труби, який крім цього мав зварний шов, спрогнозована межа міцності суттєво нижча за паспортні характеристики сталі 20. Це підтверджує, по-

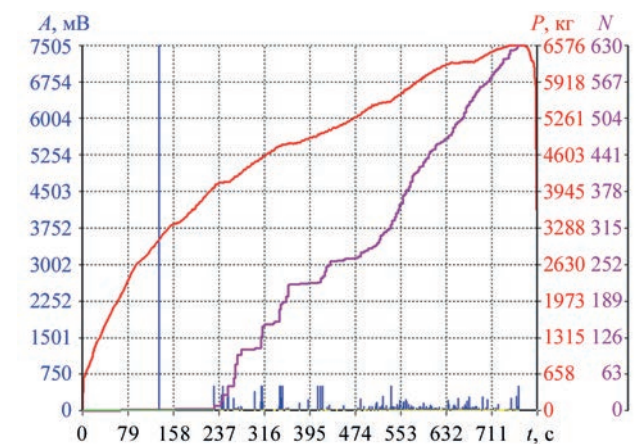
Рис. 24. Графік випробування зварного зразка з пошкодженої труби

перше, що випробувався інший матеріал (як вже вказувалося раніше, це сталь 15пс), по-друге, що матеріал пошкоджувався за механізмом виникнення, розвитку та злиття пор з подальшим утворенням тріщини. Відзначимо, що й у даному випробуванні прогноз руйнівного навантаження, яке в реальності склало 6576 кг (рис. 24), відповідає вимогам до його точності та вкладається в межі  $\pm 15\%$ .
