ЗАСТОСУВАННЯ ТЕХНОЛОГІЙ ЛАЗЕРНОГО ЗВАРЮВАННЯ ТА НАПЛАВЛЕННЯ ДЛЯ РЕМОНТУ І ВИГОТОВЛЕННЯ ТОНКОСТІННИХ ЗВАРНИХ З'ЄДНАНЬ ВИСОКОЛЕГОВАНИХ СТАЛЕЙ

А.В. Бернацький, О.В. Сіора, В.І. Бондарєва, Н.О. Шамсутдінова, Ю.В. Юрченко

ІЕЗ ім. С.О. Патона НАН України. 03150, м. Київ, вул. Казимира Малевича, 11. E-mail: office@paton.kiev.ua

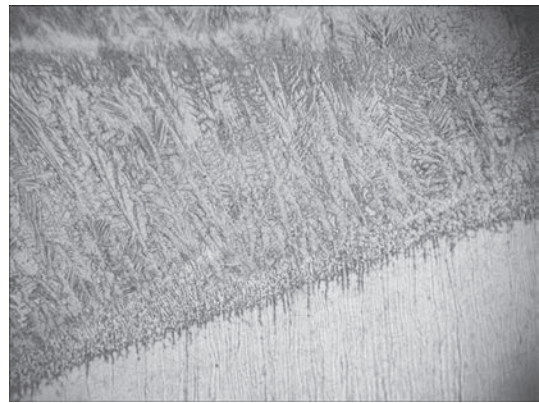
Рис. 6. Мікроструктура ($\times 200$) металу початкового шва і ЗТВ в ребрі таврового зварного з'єднання після ремонтного зварювання

Структура базового шва та шва після ремонтного зварювання аустенітна з δ -феритом ймовірно містить мартенсит (рис. 5 та 6).

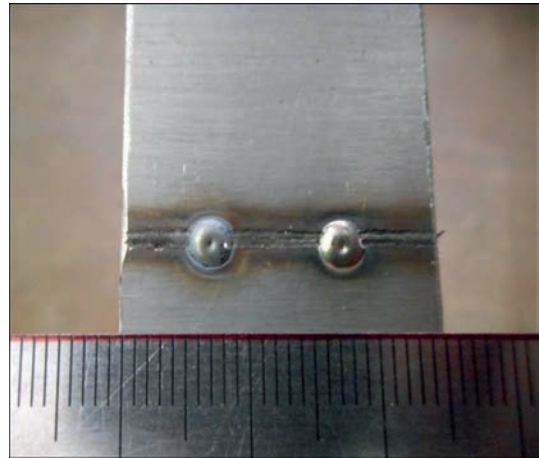
Рис. 11. Фото зразка для випробувань на статичний розтяг відремонтованими двома точковими дефектами

Механічні випробування на статичний розтяг зразків таврових зварних з'єднань після ремонту. Проведено випробування на статичний розтяг зварних зразків після ремонту. Випробування проводили на зразках таврових з'єднань в кількості 6 штук, вирізаних з різних досліджуваних з'єднань. Для імітації дефектів у вигляді прожогів були виконані засвердлювання (від 1 до 3 штук на довжині 20 мм) в зразках, підготовлених для проведення випробувань на статичний розтяг. Імітовані таким чином дефекти ремонтували точковим порошковим лазерним наплавленням (рис. 11).
