ВПЛИВ СТАНУ ПОВЕРХНІ НА ОПІР ВТОМИ ЗРАЗКІВ З ОТВОРОМ ЗІ СПЛАВУ VT22 ПРИ ВІДНОВЛЮВАЛЬНОМУ НАПЛАВЛЕННІ

А.О. Горпенко, О.І. Семенець

АТ «АНТОНОВ». 03062, м. Київ, вул. Академіка Туполєва, 1. E-mail: timanz.ag@gmail.com

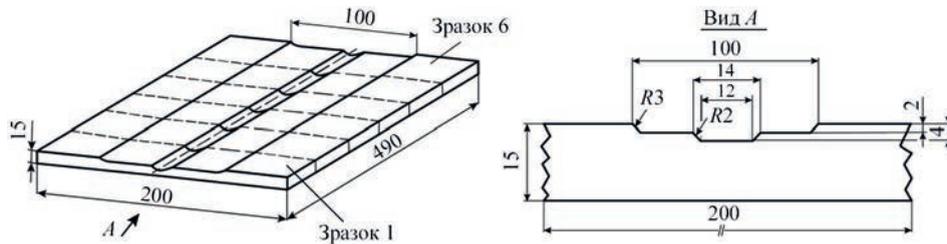
Рис. 1. Схема вирізки зразків і подальшої обробки поверхні для проведення відновлювального наплавлення

Матеріали та методи досліджень. Для проведення втомних випробувань у плиті завтовшки 15 мм було виконано фрезерування для подальшого виготовлення шести стандартних зразків типу «лопатка». У центральній частині плити також додатково було знято поверхневий шар завглибшки 1...1,5 мм (рис. 1, а), що імітувало зношену поверхню реальних деталей, у межах якої було виконано відновлювальне наплавлення присадним дротом СП15св у середовищі аргону. Параметри режиму наплавлення підбиралися з урахуванням мінімізації глибини проплавлення та ЗТВ при заданій ширині наплавлення. Для регулювання цих параметрів використовували зовнішнє змінне магнітне поле, що дозволило керувати процесом формування шару. Розміри зразків і параметри режиму наплавлення наведенні в табл. 1 і на рис. 1 відповідно.

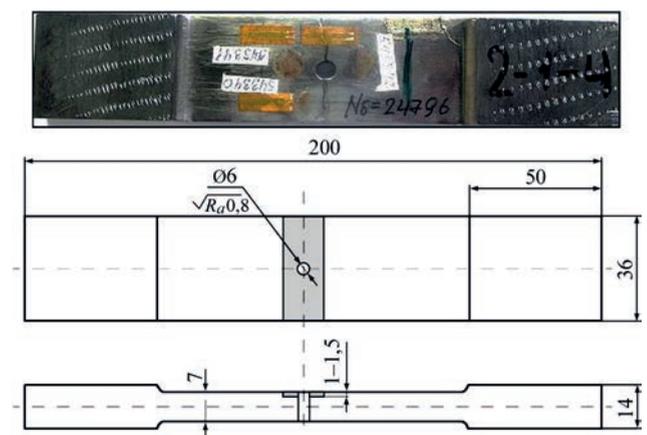
Рис. 2. Зовнішній вигляд і схема зразка з відновленою поверхнею, що пройшов втомні випробування

Після проведення наплавлення та ЛТО було виконано вирізку та кінцеву обробку шести зразків типу «лопатка». Також після обробки в центральній зоні всіх зразків був виконаний отвір діаметром 6 мм з необхідною шорсткістю поверхні на рівні $R_a = 0,8$ мкм (рис. 2).

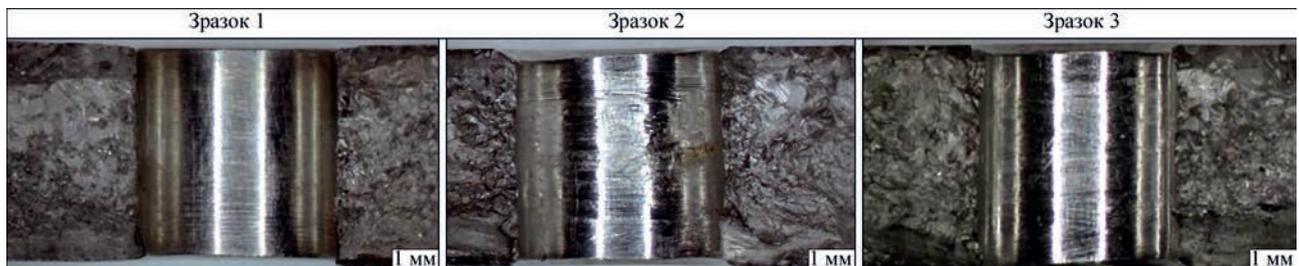
Рис. 3. Зовнішній вигляд отвору зразків групи 1

Результати експериментів та їх обговорення. При дослідженні на оптичному мікроскопі на поверхні отворів першої групи зразків спостерігалися ризики та забоїни (рис. 3). Поверхня отворів зразків другої групи мала згладжений рельєф, без явно виражених поверхневих дефектів (рис. 4). Згідно з проведеними вимірюваннями шорсткості поверхні було встановлено, що шорсткість поверхні отворів першої групи зразків не відповідає вимогам креслення, на поверхні отворів фіксувалися ризики завглибшки 5,3...25 мкм. Шорсткість поверхні отворів другої групи зразків відповідала вимогам креслення, на поверхні зразків 5 і 6 фік-

- розбіжності в кінцевих напрацюваннях зразків двох груп обумовлені тим, що зразки першої групи мали високу шорсткість поверхні отворів, що створювало додаткові концентрації напружень і сприяло швидшому зародженню тріщин. Глибокі риси та забої цієї групи значно знижували довговічність зразків;

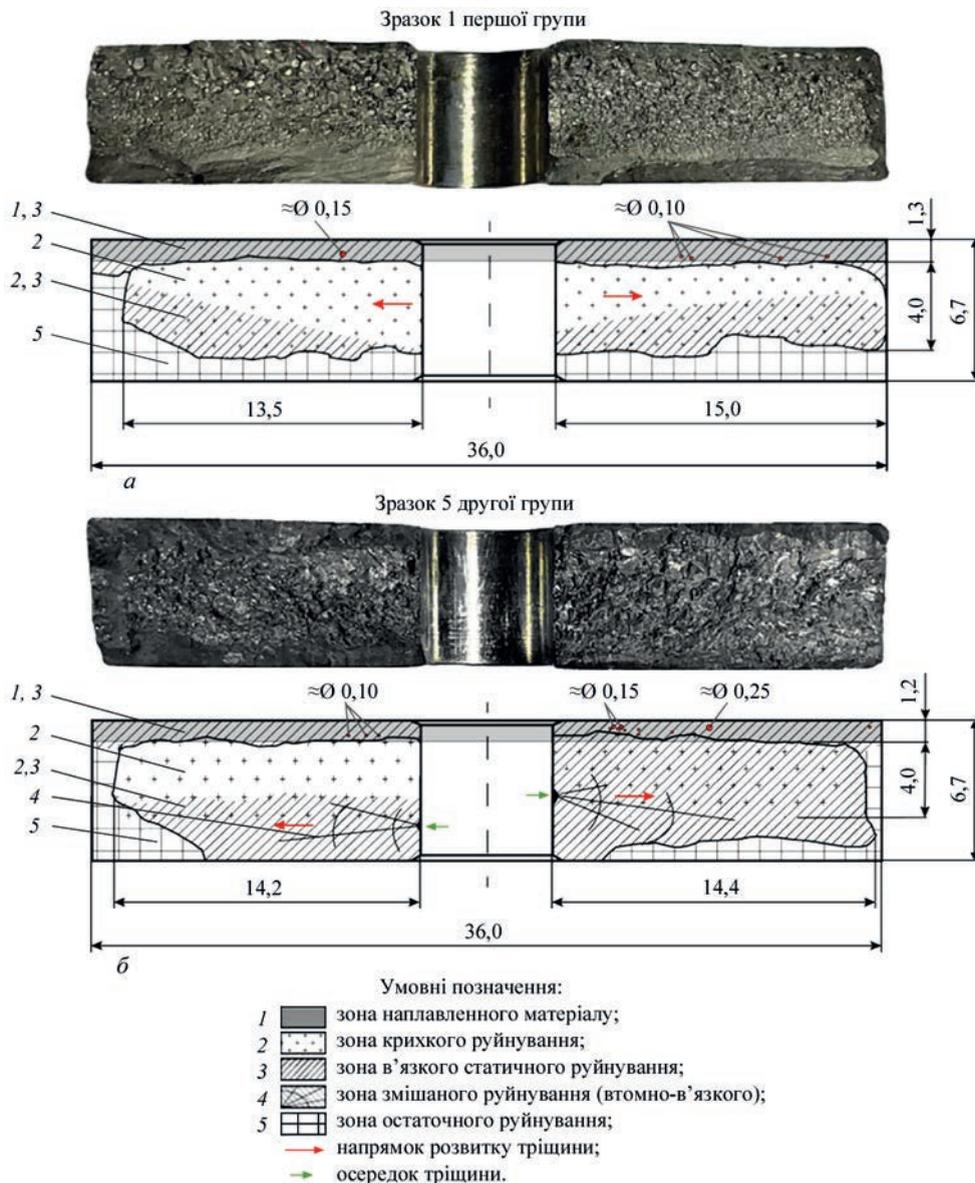
Рис. 5. Зовнішній вигляд і схема будови зламів зразків 1 (а), 5 (б)

в'язкого руйнування, кількість і розміри яких значно зростали до кінця тріщини. На рис. 5, а наведено знімок і схему будови зламів зразка 1 першої групи.

Дослідження зразків групи 2 показали, що поверхня зламів має ділянки малоциклової втоми та зони крихкого міжзеренного руйнування. Зародження тріщин відбувалося від поверхні отвору та біля зони наплавлення. Макрорельєф зразків складався переважно з грубокристалічних міжзеренних фасеток крихкого руйнування та плоских фасеток внутрішньозеренного руйнування. На окремих транскристалічних фасетках спостерігалися слабкі концентричні лінії втомного просування. На рис. 5, б наведено знімок і схему зламів зразка 5 другої групи.

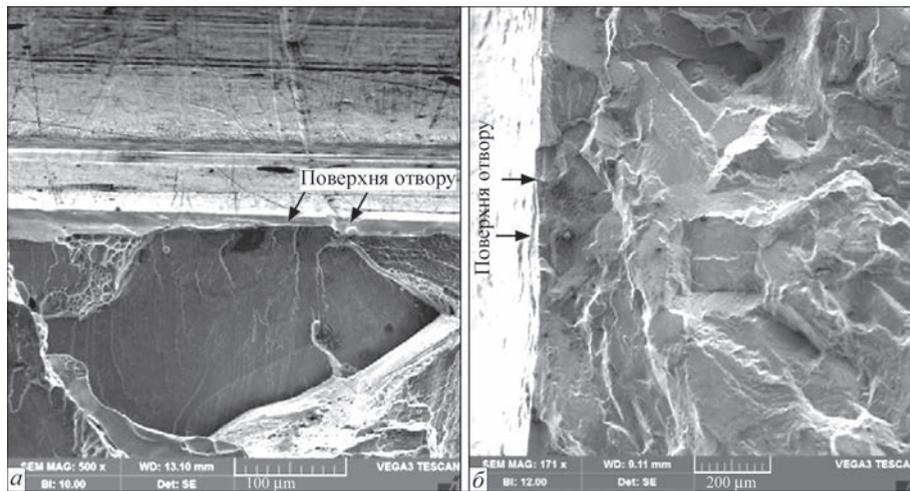
Рис. 6. Вид осередків тріщин зламів зразків 1 (а), 2 (б)

Дослідження зразків на скануючому електронному мікроскопі виявило наступні особливості їх руйнування. На початкових ділянках тріщин зразків групи 1 спостерігався переважно крихкий мікрорельєф, що чергувався з невеликими ділянками ямкового мікрорельєфу. Крихке руйнування переважно починалось від поверхневих дефектів отвору та відбувалось як інтеркристалітно по межах β-зерен, так і транскристалітно за елементами структури (рис. 6). Наприкінці тріщин поряд із переважаючим ямковим мікрорельєфом виявлялася невелика кількість фасеток крихкого руйнування.

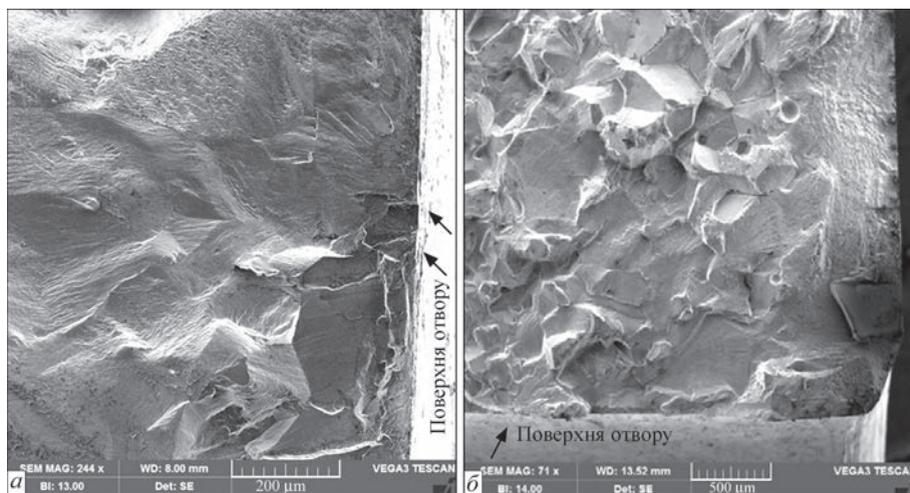
Рис. 7. Вид осередків тріщин зламів зразків 4 (а), 5 (б)

У процесі дослідження було встановлено, що зразки групи 2 мають змішаний характер руйнування: повторно-статичний (малоциклова втома) і крихкий міжзерений. Зародження тріщин відбувалось від поверхні отвору (рис. 7). На окремих транскристалічних фасетках спостерігалися слабкі концентричні лінії втомного просування (рис. 8).

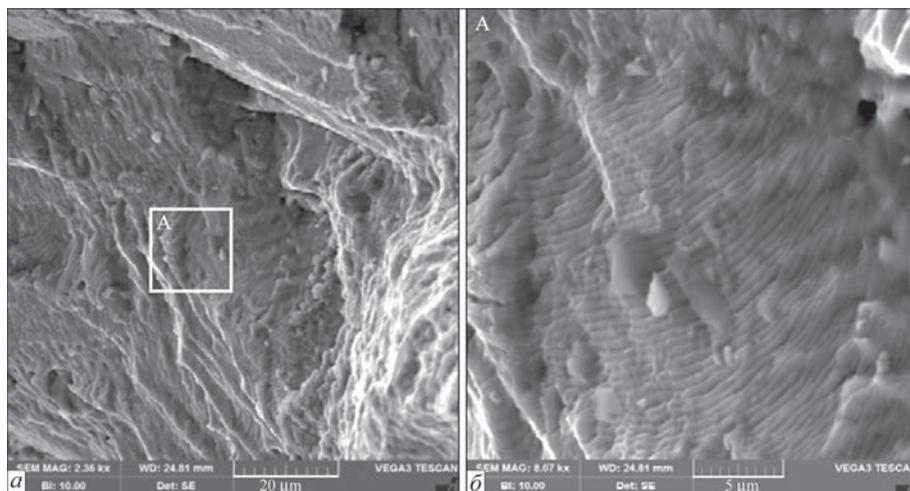
Рис. 8. Вид втомного мікрорельєфу зразка 6

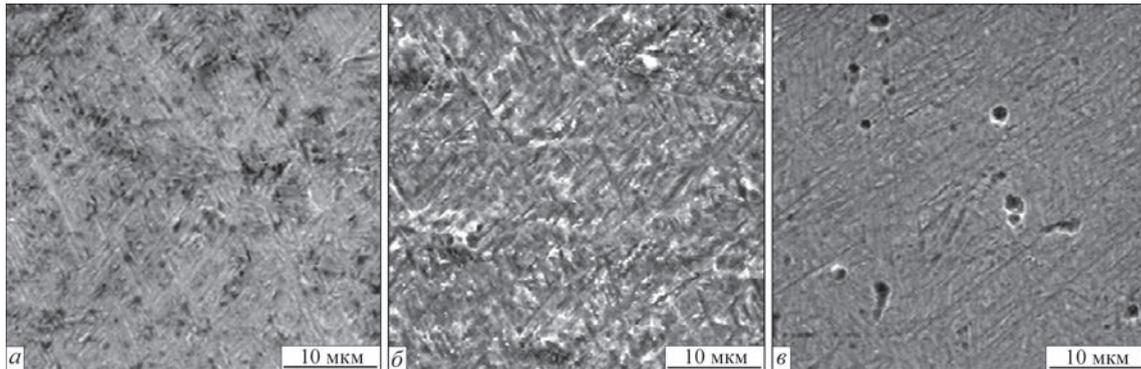
Рис. 9. Мікроструктура області наплавлення після ЛТО зразків 1 (а), 3 (б) першої групи та зразка 4 (в) другої групи

ривши тонкі пластини α -фази в матриці β -фази. Як видно з рис. 9, мікроструктура напавленого шару зразків двох груп дещо відрізнялася: α -пластини в напавленому шарі першої групи були збільшеними. Ці зміни можуть бути пов'язані зі збільшенням часу витримки під час ЛТО. Вимірювання мікротвердості напавленого шару показали, що середні значення для першої групи зразків становлять 400 HV, а для другої групи – 360 HV.

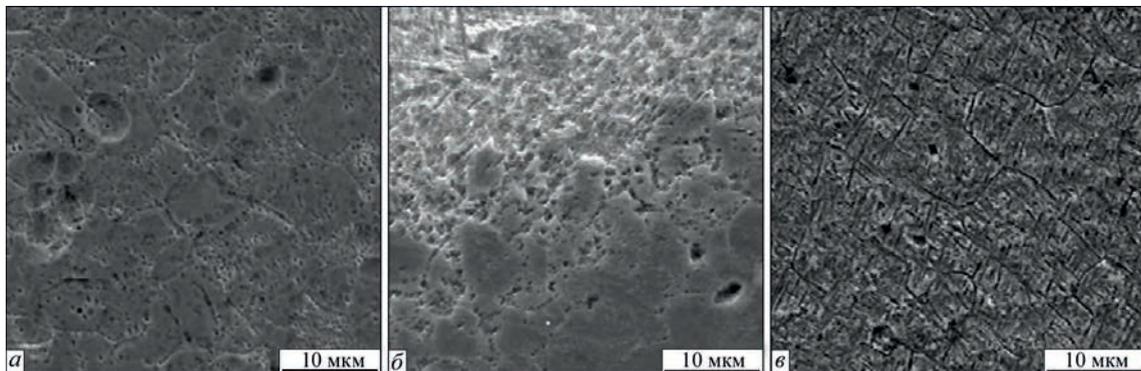
Рис. 10. Мікроструктура області ЗТВ після ЛТО: у центральній зоні зразка 1 (а), у перехідній зоні між наплавленням і ЗТВ зразка 3 (б) першої групи та в центральній зоні зразка 4 (в) другої групи

значні коливання значень мікротвердості зразків групи 1 у ЗТВ. Зокрема зразки 2 і 3 мали ділянки з підвищеною мікротвердістю на рівні 430 HV, тоді як зразок 1 мав найнижчі показники з усіх – на рівні 313 HV на всю глибину ЗТВ (рис. 11, а, б). На відміну від першої групи, друга група показала відносно рівномірні показники мікротвердості на всю глибину ЗТВ (рис. 11, в). Виявлені особливості можуть вказувати на температурні відхилення під час гартування, що не дозволило при подальшому відпалі розпастися високотемпературній β -фази на двофазну. Про це також свідчить слабка травимість поверхні мікрошліфа в ЗТВ у порівнянні з іншими зразками (рис. 10).

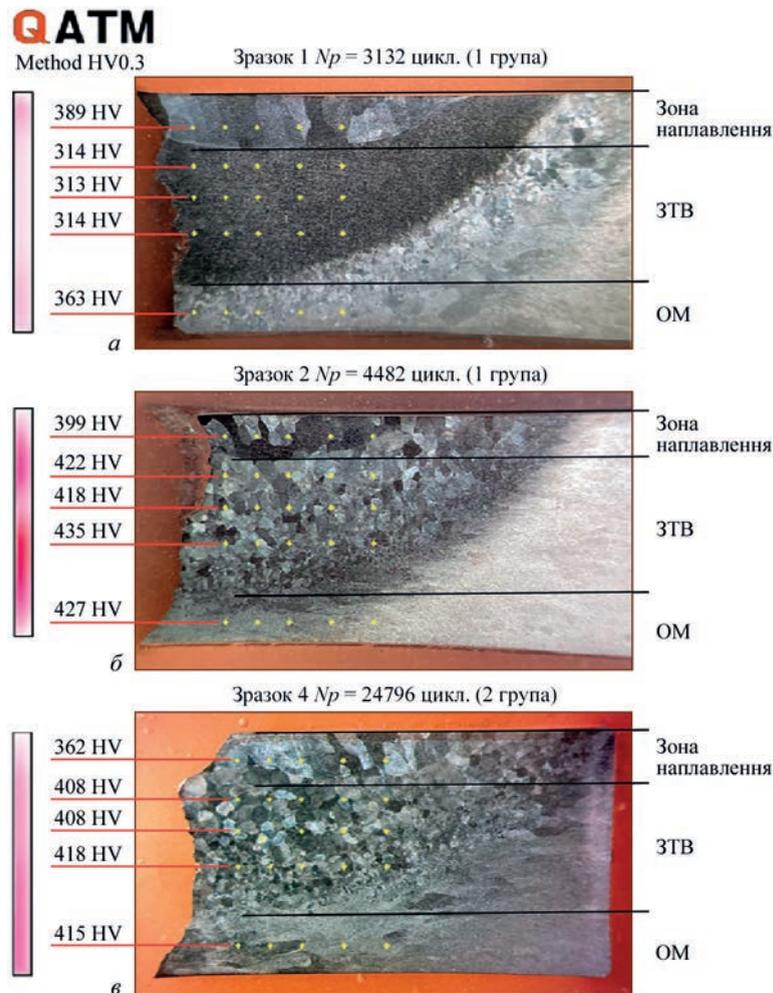
Рис. 11. Результати вимірювання мікротвердості зразків 1 (а), 3 (б) першої групи та зразка 4 (в) другої групи
