ВІДНОВЛЕННЯ КЛЕПАНИХ ЦИЛІНДРИЧНИХ РЕЗЕРВУАРІВ ЗВАРЮВАННЯМ

А.Ю. Барвінко, Ю.П. Барвінко, А.М. Яшник, О.С. Костеневич

ІЕЗ ім. Є.О. Патона НАН України. 03150, м. Київ, вул. Казимира Малевича, 11. E-mail: tanksweld@gmail.com

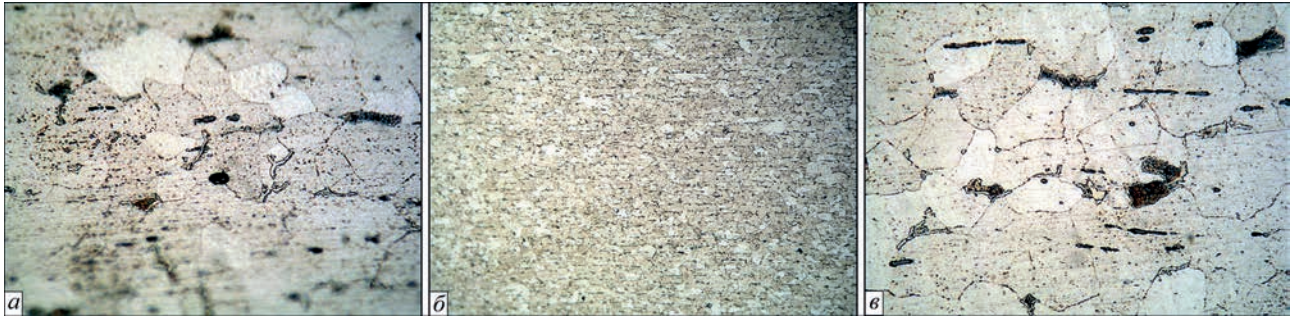
Рис. 4. Мікроструктура сталі, $\delta = 10$ мм: *a* – $\times 100$, *b* – $\times 1000$; *v* – $\delta = 12$ мм, $\times 1000$

Для дослідження мікроструктури сталі зразки 12 та 10 мм були протравлені в 4 % спиртовому розчині азотної кислоти протягом $t = 10$ с. У результаті було встановлено, що сталь має ферито-перлітну структуру з невеликою кількістю цементиту за гранями зерен (рис. 5), при цьому об'ємна частка перліту невелика. Необхідно зазначити деяку різнозернистість мікроструктури зразка завтовшки 10 мм: разом із зернами бала № 7–8 спостерігаються окремі зерна бала № 4–5 [13]. Структура зразка 12 мм більш однорідна та відповідає балу № 7–8 [13].

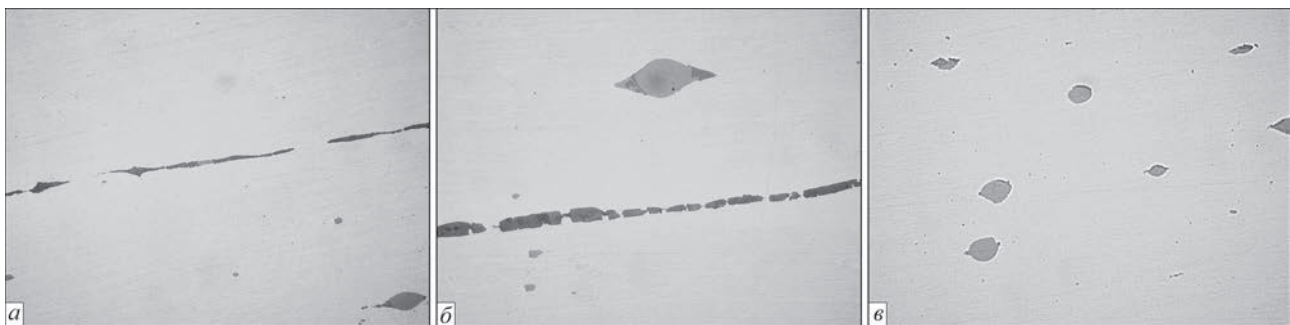
Рис. 6. Силікати пластинчасті в сталі: а – $\delta = 15$ мм, $\times 500$; б – ланцюжок оксидів у сталі, $\delta = 15$ мм, $\times 500$; в – сульфіди та оксисульфіди біля лінії сплавлення, $\delta = 15$ мм, $\times 500$

Дослідження неметалевих включень показало, що в основному металі спостерігаються переважно сульфіди світло-сірого кольору веретеноподібної форми, витягнуті в напрямку прокату (рис. 5). Довжина цих включень становить 10...75 мкм. Бал забрудненості сульфідами становить 56 [9]. В основному металі також спостерігаються оксисульфіди та пластинчасті силікати у невеликій кількості (рис. 6, *a*), а іноді й ланцюжки оксидів, орієнтовані в напрямку прокату (рис. 6, *b*).

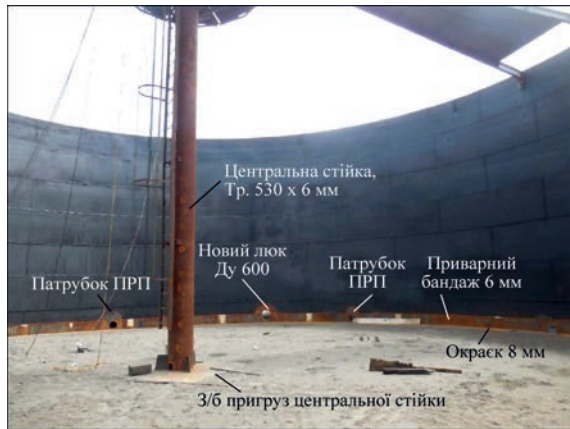
Рис. 10. Процес ремонту клепаного резервуара РВС-5000, вигляд із середини

Для підсилення нижньої частини стінки, яка зазнала виразкової корозії, всередині резервуара приварювався бандаж завтовшки 6 мм зі сталі СтЗсп5-св (рис. 10). Проводилося відновлювання основи та монтувалося нове днище: окрайки завтовшки 8 мм і центральна частина завтовшки 6 мм сталі СтЗсп5-св. Зовнішні контурні листи днища залишалися. У стінку врізалися нові люки-лази Ду600 і нові патрубки (рис. 10). Нове кінцеве каркасне покриття з кутом нахилу 6° проектувалося із центральною стійкою Ду500, що закріплювалася до залізобетонного привантаження для запобігання його підймання під дією надлишкового тиску в резервуарі (рис. 10). Головною радіальною балкою

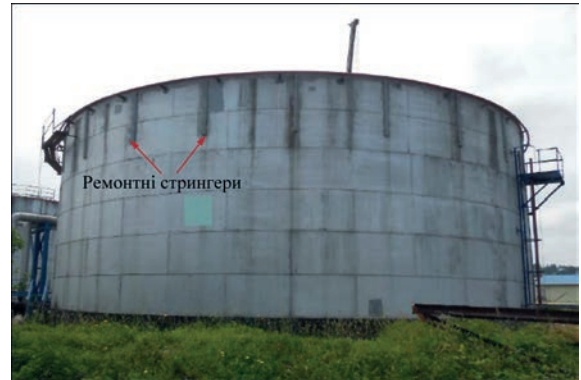
Рис. 12. Ремонтні стрингери, що встановлені в місцях приходу до стінки радіальних балок

служував двотавр № 27, товщина нового настилу становила 4 мм. Обпирали двотаври на стінку через опорні столики, монтаж покриття проводився з використанням заводських щитів, між щитами заводський набір та настил монтувалися розсипом (рис. 11, а, б). Із зовнішньої сторони резервуара місце обпирання радіальних двотаврів на стінку додатково підсилювалося стрингерами у вигляді рівнополичного кутика 100×100×8 мм (рис. 12).

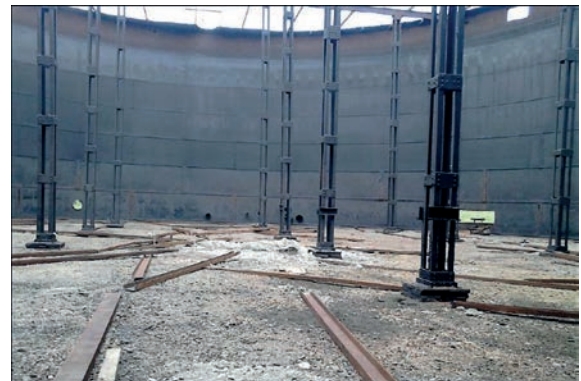
Рис. 13. Демонтаж існуючого днища та покриття резервуара

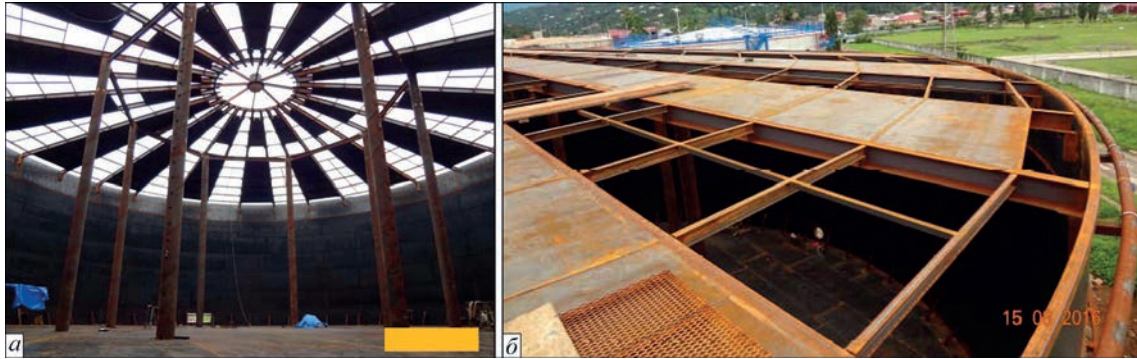
Рис. 14. Монтаж конічного покриття з обпиранням у центрі: вигляд зсередини резервуара (а), вигляд із зовнішньої сторони резервуара (б)

Резервуар 1929 р. будівництва, $D = 30,73$ м, $H = 10,25$ м. У процесі ремонту цього резервуара було проведено ремонт основи, заміну днища, покриття та верхнього поясу стінки (рис. 13). Ухил нового конічного каркасного покриття складав 1:10. Як головну радіальну балку використовували двотавр № 27, який обпирали на стінку через опорний столик завдовжки 0,5 м. Нове конічне покриття спиралося в центрі на балкове кільце із двотавру № 27, що своєю чергою спиралося через каркас із балок на 8 колон із труби Тр.426×8 мм, які встановлювалися на кільцевий залізобетонний фундамент по колу радіусом $R = 7$ м (рис. 14, а, б, 15). Товщина нового настилу покриття стано-

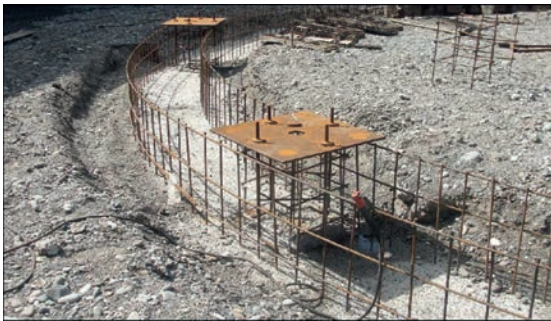
Рис. 15. Влаштування кільцевого залізобетонного фундаменту для опорних колон покриття

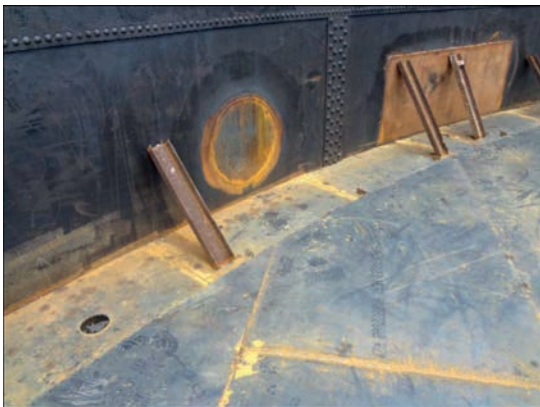
Рис. 16. Монтаж нового днища: окрайка завтовшки 8 мм, центральна частина – завтовшки 6 мм

вила 4 мм. При відновлюванні днища проводили демонтаж його центральної частини, залишивши по периметру сегмент окрайки, що прилягає до стінки, завдовжки 600 мм. Відновлювалася основа та монтувалося нове днище: окрайка завтовшки 8 мм, центральна частина завтовшки 6 мм зі сталі СтЗсп5-св (рис. 16). Внаслідок інтенсивної виразкової корозії верхній сьомий пояс стінки заввишки 1400 мм замінювався на новий завтовшки 6 мм також зі сталі СтЗсп5-св. З метою збереження проектної геометричної форми верхніх поясів стінки на шостому поясі попередньо монтувалося кільце жорсткості з труби квадратного перерізу $80 \times 80 \times 4$ мм (рис. 17). У стінці для зручності обслуговування влаштовувалися нові овальні люки-лази 600×900 мм і круглі Дуб00, а патрубки замінялися на нові ПРП (рис. 18, а, б).

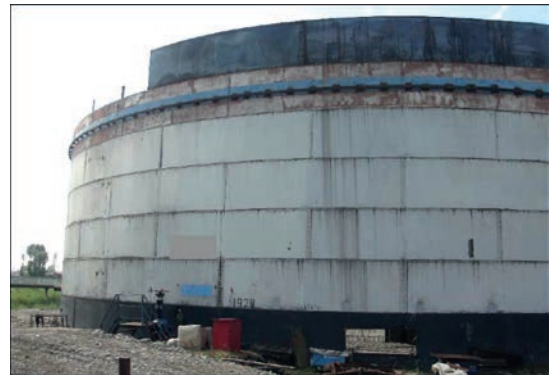
Рис. 17. Заміна верхнього поясу стінки з установкою фіксуючого кільця жорсткості

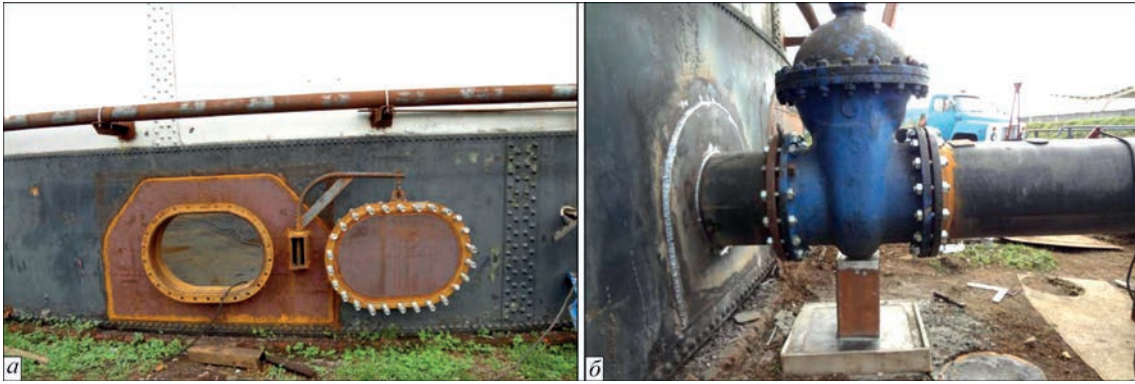
Рис. 18. Вварювання в стінку овального люка – лазу (а) та патрубка ПРП (б)

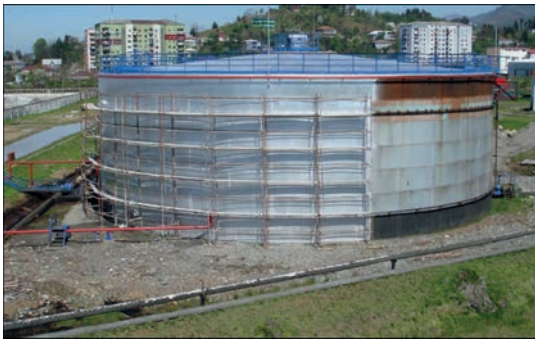
Рис. 19. Вигляд резервуара після ремонту в процесі нанесення протикорозійного покриття

Проведений ремонт резервуара у вищезазначених обсягах дозволив відновити проектний рівень наливу нафти (рис. 19).
