## ПРОБЛЕМЫ НЕРАЗРУШАЮЩЕГО КОНТРОЛЯ ДЕТАЛЕЙ БУКСОВОГО УЗЛА КОЛЕСНОЙ ПАРЫ И ИХ ВЛИЯНИЕ НА БЕЗОПАСНОСТЬ ДВИЖЕНИЯ

В. А. ТИМОФЕЕВ

ОДО «Попаснянський вагоноремонтний завод»

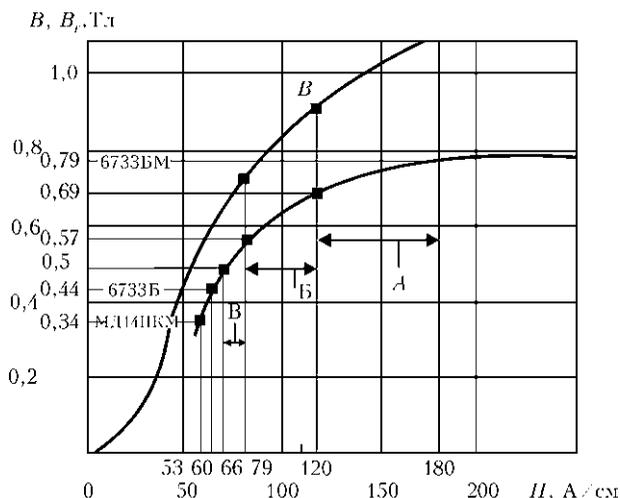
Рис. 1. Кривые намагничивания и остаточной индукции стали ШХ 15СГ по ТУ14-1-923-74 (А, Б, В — уровни чувствительности)

В соответствии с Приложением 2 к ГОСТ 21105-87 режим СОН для колец подшипников буксового узла, изготовленных из стали ШХ 15, возможен. Причем для полного технического насыщения необходимо создать  $B_r = 0,79$  Тл, а для обеспечения режима А минимальная остаточная индукция составит 0,69 Тл (рис. 1).

Дефектоскоп проекта 6733Б по своим техническим характеристикам обеспечивает импульсный ток до 3,0 кА. Создаваемая при этом напряженность составит в идеальном случае 60 А/см при  $B_r = 0,44$  Тл (по кривым намагничивания), что не соответствует ни одному из уровней чувствительности, определенных Приложением 2 ГОСТ 21105-87 (рис. 1).

На рис. 1 приведены кривые намагничивания стали ШХ 15 в режиме СОН. На рис. 2 — пересчет остаточной индукции, соответствующей конкретному уровню чувствительности по Приложению 2 ГОСТ 21105-87.

Из анализа кривых намагничивания следует:

1. Для достижения уровня чувствительности А необходимо намагничивающее поле с  $H = (120...180)$  А/см, при этом остаточная индукция составит  $B_r = (0,69...0,79)$  Тл.
2. Достижение уровня Б–Н = (79...120) А/см при  $B_r = (0,57...0,69)$  Тл.
3. Достижение уровня В–Н = (66...79) А/см при  $B_r = (0,5...0,57)$  Тл.
4. Рассматриваемые дефектоскопы, очевидно, не обеспечивают ни один из уровней чувствительности, определенных ГОСТ 21105–87, ДСТУ ISO 9934-3–2005: 6733 Б–Н = 60 А/см,  $B_r = 0,44$  Тл; МД 14ПКМ —  $H = 53$  А/см,  $B_r = 0,34$  Тл.

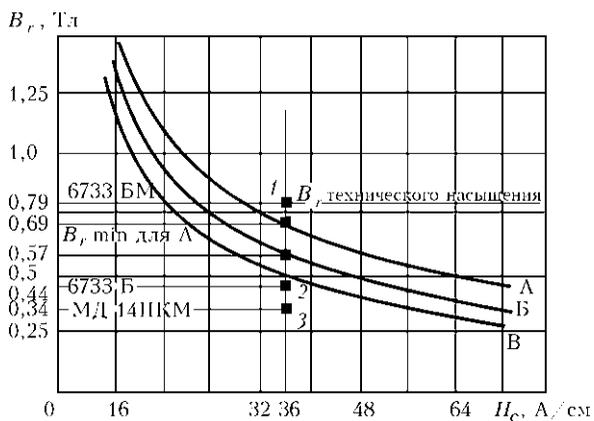
Рис. 2. Режимы намагничивания по ГОСТ 21105–87 способом остаточной напряженности (А,В,Б — уровни чувствительности)

В режиме СОН модернизированный дефектоскоп 6733 БМ удовлетворяет требованиям нормативных документов (точка 1), дефектоскопы

6733 Б, МД 14ПКМ не удовлетворяют требованиям нормативных документов (точки 2, 3).

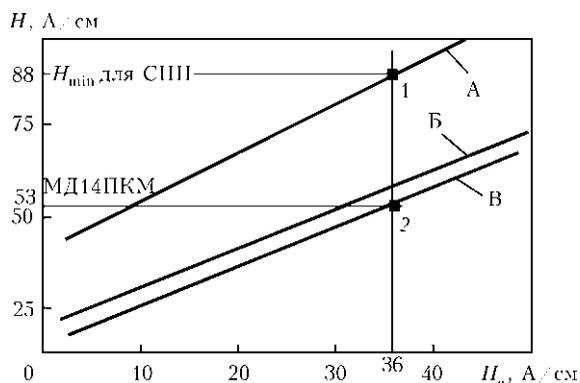
Рис. 3. Режимы намагничивания до ГОСТ 21105–87 способом СПП: (А, Б, В — уровни чувствительности)

эксплуатации, работает в режиме СОН. Однако по своей конструкции, усложнив работу оператора (поскольку намагничивание, полив суспензией, поворот колесной пары и контроль проводится одновременно) в нарушение ЦБ-0052 режим СПП может обеспечить. На рис. 3 показан расчет режимов намагничивания установки МД 14ПКМ в режиме СПП. Очевидно, даже в режиме СПП, теоретически, он не удовлетворяет требованиям ГОСТ 21105–87 и ДСТУ ISO 9934-1–2005 (точка 2).

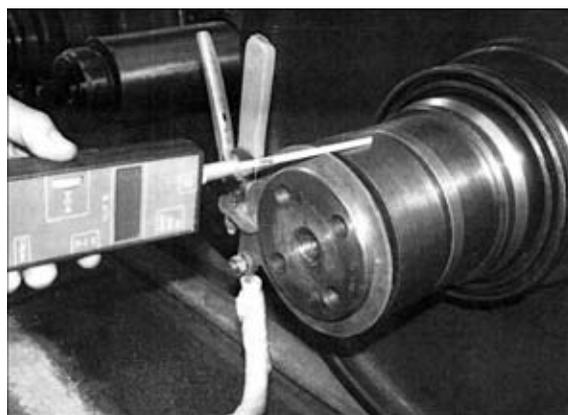
Рис. 4. Положение чувствительного элемента при измерении напряженности по методике предприятия ОДО «Попаснянский вагоноремонтный завод»

Измерения напряженности поля проводили по методике электротехнической лаборатории предприятия, согласованной и одобренной Украинским НИИ неразрушающего контроля и Межотраслевым учебно-аттестационным центром ИЭС им. Е. О. Патона НАН Украины. Суть методики измерения следующая: чувствительный элемент миллисеслометра МТУ-1 устанавливается на наружную поверхность внутренних колец подшипников, напрессованных на ось колесной пары, перпендикулярно силовым линиям поля. Подвод сети питания посредством контактных головок, измерения проводили при действии поля. Установка чувствительного элемента по указанной методике показана на рис. 4.

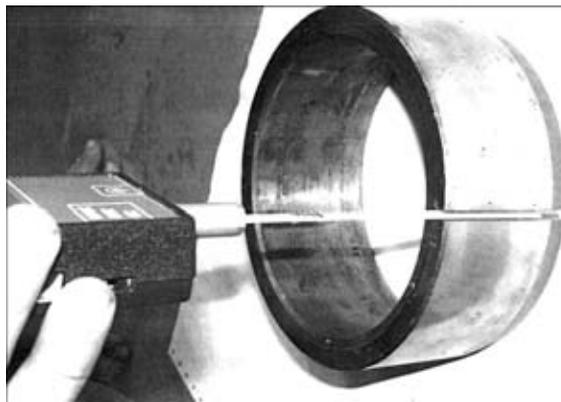
Рис. 5. Положение чувствительного элемента при измерении напряженности по методике ГСКБ «Неркон»

Суть методики измерения поля, разработанной СКБ «Неркон», следующая: на наружной поверхности кольца подшипника делается пропилен по размерам чувствительного элемента миллитеслометра, кольцо запрессовывается на ось колесной пары, в паз вставляется чувствительный элемент и при действии поля проводится измерение. Внешний вид чувствительного элемента на кольце (реально кольцо напрессовано на ось) показан на рис. 5.

Это недопустимо по следующим причинам: изменение геометрии контролируемой детали приводит к искажению магнитного поля в месте внесения изменений, поэтому такие результаты измерений нельзя признать объективными и распространять на другие зоны детали (в данном случае — на всю поверхность кольца); в месте распила образуются полюса, поле которых, как показали измерения, на порядок больше реального поля на поверхности кольца; напряженность магнитного поля является одним из основных параметров, определяющих чувствительность магнитопорошкового контроля и обязательно должна указываться в протоколе (заключении) по результатам контроля каждой детали. В этом случае при измерении напряженности поля по методике ГСКБ следует делать пазы на каждом кольце, что несовместимо с возможностью его дальнейшей эксплуатации, т. е. такая технология измерений неприменима с точки зрения обеспечения сохранности (целостности) детали и условий применения НК.

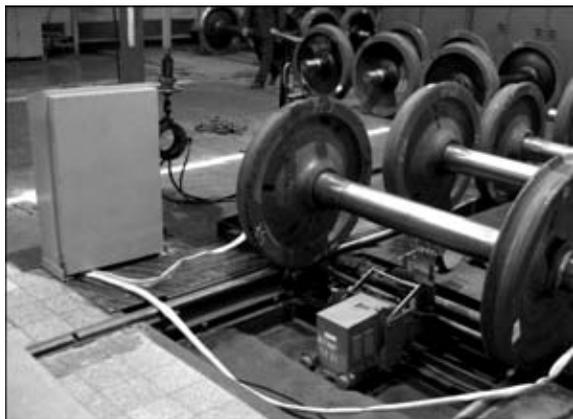
Рис. 6. Общий вид модернизированной установки (проект 6733БМ)

На наш взгляд, более рационально пойти по пути модернизации существующих установок. Так, предприятие, располагая двумя установками 6733Б, несколько месяцев тому назад провело модернизацию одной из них. Внешний вид модернизированного блока управления показан на рис. 6–8.

Целью модернизации являлось повышение технических параметров циркулярного намагничивания до современных норм, определенных ведомственными документами, национальными и европейскими стандартами. Обновлению подвергся блок управления, в котором доведена до нормы мощность намагничивающего импульса и введены элементы автоматики технологического процесса и его контроля.

Испытания установки показали положительный результат. Измеренная напряженность магнитного поля на поверхности колец подшипников

составила в серии испытаний 200...220 А/см. Сметная стоимость работ составила 6800 грн, из них 2500 — зарплата и 2300 — накладные расходы. Дефектоскоп исправен и соответствует нормативной документации.

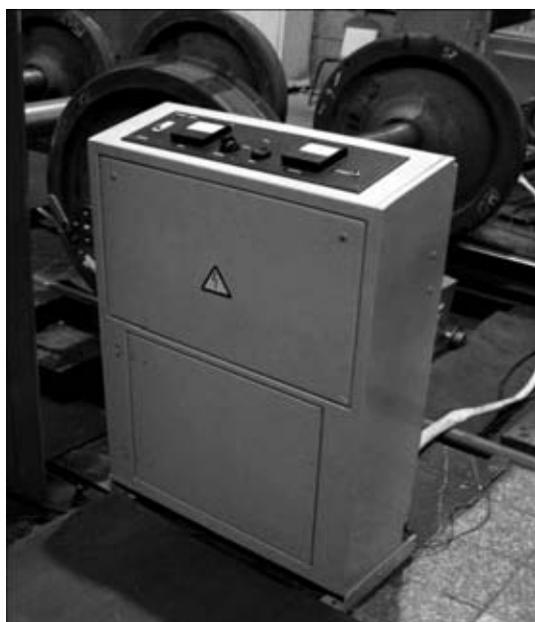
Рис. 7. Общий вид модернизированного блока управления

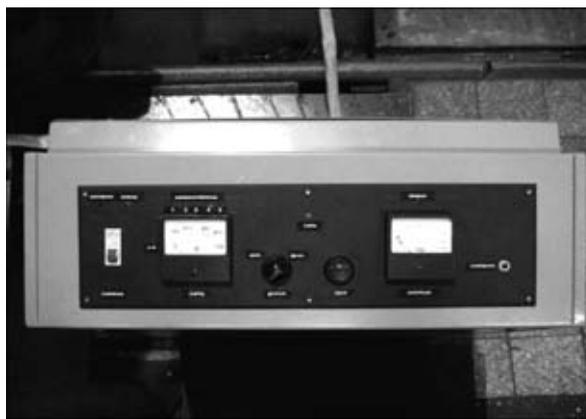
Рис. 8. Лицевая панель блока управления
