## ИССЛЕДОВАНИЯ И ПРАКТИКА ПРИМЕНЕНИЯ МАГНИТНОЙ СТРУКТУРОСКОПИИ ПРИ ТЕХНИЧЕСКОМ ДИАГНОСТИРОВАНИИ КРАНОВ-ПЕРЕГРУЖАТЕЛЕЙ ЗАВОДА «СИБТЯЖМАШ»

*На основании многолетних исследований и практики применения магнитной структуроскопии при техническом диагностировании рассматриваются проблемы предотвращения аварий при эксплуатации кранов-перегрузателей завода «Сибтяжмаш».*

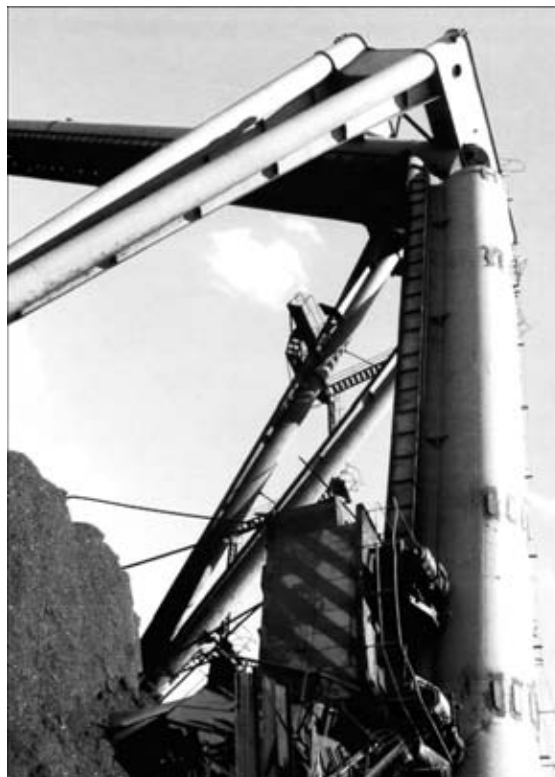
Очередная авария с обрушением консоли произошла в мае 2006 г. на Ясиновском коксохимическом комбинате всего лишь после 14 лет эксплуатации крана (рис. 1). При этом за несколько лет до аварии металлоконструкция моста крана-перегрузателя неоднократно подвергалась сложным ремонтам. И хотя через каждые шесть месяцев проводили техническую диагностику для установления срока дальнейшей временной эксплуатации, авария произошла.

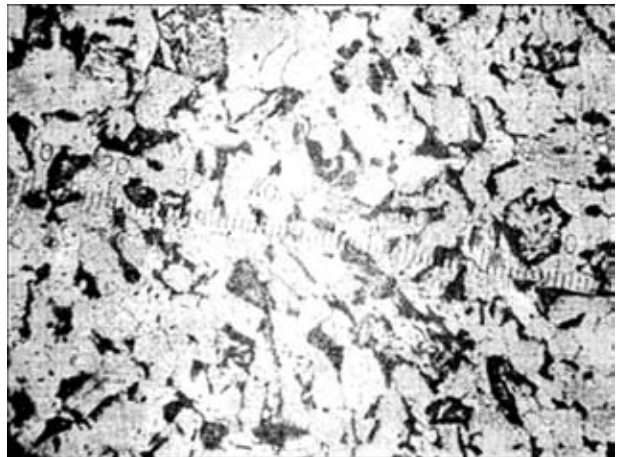
Исследования образцов, вырезанных из ненагруженных участков обечайки трубы, показали, что химический состав и механические свойства металла соответствовали требованиям, предъявляемым к стали 10ХСНД по ГОСТ 19281–89 класса прочности 390, а в микроструктуре металла не выявлено каких-либо аномалий: неметаллических включений, полосчатости, видманштеттовой структуры (рис. 2).

Рис. 2. Микроструктура (×500) металла образца № 5, удаленного от разрыва

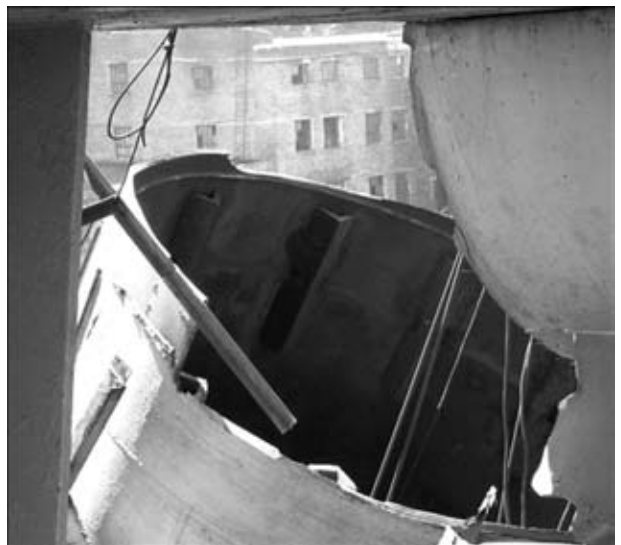
Визуальный осмотр в месте разрыва обечайки трубы (рис. 3, 4) и последующие металлографические исследования образцов (рис. 5) показали, что разрушение элемента (обечайки) несущей трубы произошло из-за охрупчивания металла в околошовной зоне (в металле ЗТВ) с последующим развитием магистральной трещины в основной металл.

Рис. 3. Общий вид разрыва несущей трубы моста

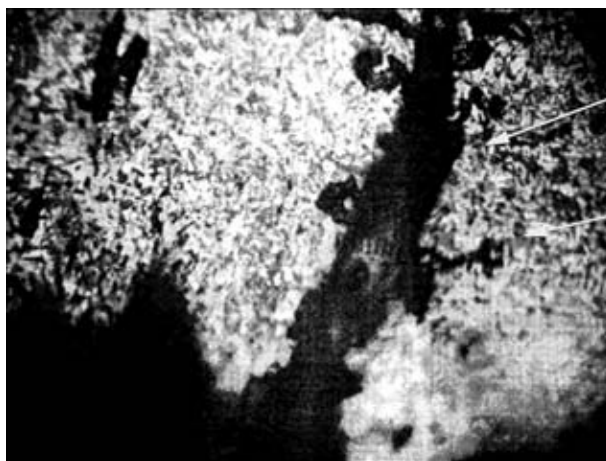
Рис. 5. Микроструктура ( $\times 500$ ) металла образца № 5 в зоне разрыва (стрелки указывают на микротрещины)

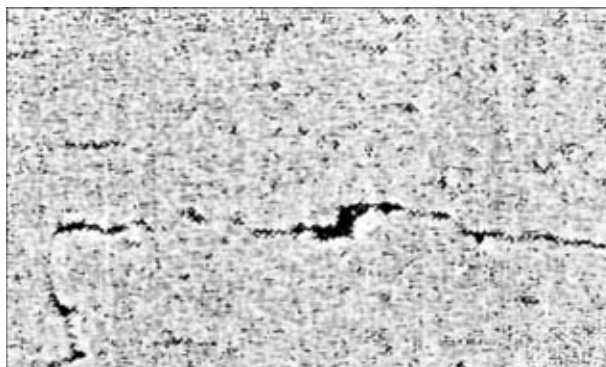
Металлографическими исследованиями образцов, вырезанных из верхней части обечайки трубы (на 200 и 300 мм от начала разрушения) выявлены микротрещины (рис. 6, 7), при этом значения  $H_c$  уменьшались по мере удаления от места разрыва и составляли от 9,2 до 8,4 А/см. Значительно изменялись значения  $H_c$  вокруг сварного соединения (по диаметру обечайки) — от 12,5 (в верхней части) до 6,2 А/см на средней части трубы (рис. 8).

Рис. 7. Микроструктура ( $\times 500$ ) образца № 4 (микротрещина на расстоянии 300 мм от зоны разрыва)

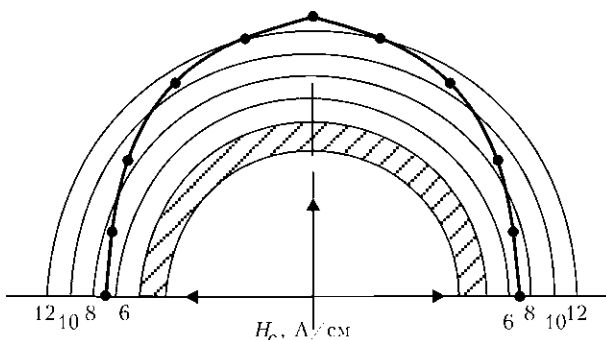
Такое распределение  $H_c$  характерно для начала трещинообразования при достижении предельных усталостных изменений в металле, достигшем критического режима эксплуатации (область пластической деформации в соответствии с диаграммой нагружения ISO 4301 [3]).

Рис. 8. Распределение  $H_c$  (А/см) по диаметру обечайки трубы в зоне разрушения

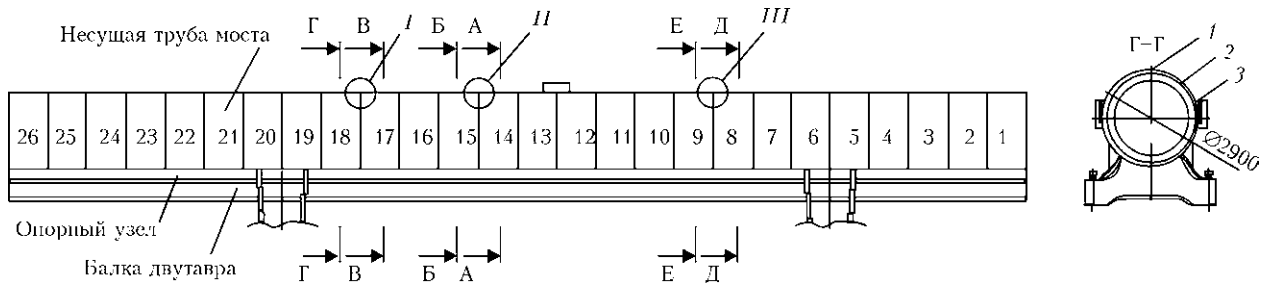
Для исследования напряженно-деформированного состояния металлоконструкций моста крана-перегрузателя с применением магнитного (коэрцитиметрического) метода контроля были определены зоны контроля и места расположения точек контроля относительно сварных соединений несущей трубы моста и двутавровых балок (рис. 9), диафрагм и тормозных листов.

Рис. 9. Зоны контроля и места расположения точек контроля относительно сварных соединений несущей трубы моста и двутавровых балок крана-перегрузателя

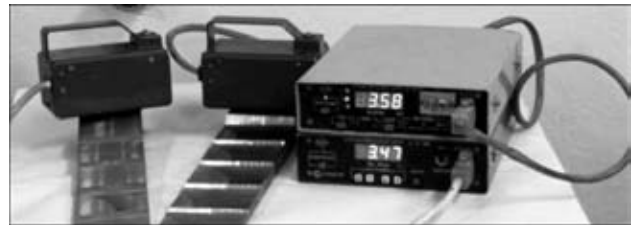
Исследования осуществляли с применением структуроскопов типа КРМ-ЦК-2М (рис. 10) с последующим анализом и аппроксимацией полученных значений  $H_c$  в зависимости от марок сталей и толщин элементов металлоконструкций с помощью программы METALL, написанной на языке программирования Delphi. Также проводились необходимые расчеты, в том числе методом конечных элементов [4, 5].

Рис. 10. Сравнительные замеры  $H_c$  на образцах различными структуроскопами

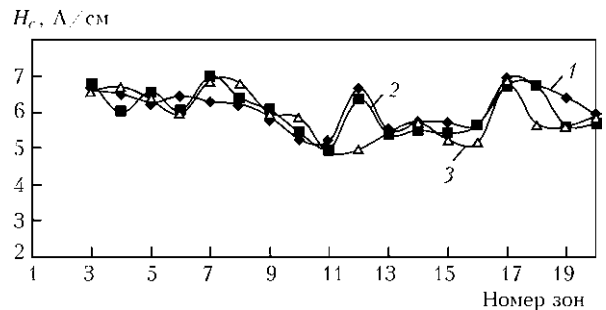
Из-за ограниченного объема публикации ниже приводятся лишь отдельные фрагменты распределения  $H_c$  в несущей трубе моста (рис. 11, без учета обрушившейся консоли, зоны 21-26).

Как видно из рис. 11, наибольшие значения  $H_c$  имеют место в зонах 3-4, 7-8, 17-18, т. е. в тех элементах обечайки трубы, которые примыкают к металлоконструкции ригелей опор моста перегружателя, а также в средней части моста (зона 12), где проводилось усиление несущей трубы моста с применением сварочных работ. Средняя скорость нарастания усталостных явлений составляла 0,22...0,25 А/см, что характерно для металлоконструкций мостовых кранов при работе в весьма тяжелом режиме эксплуатации.

В этих зонах металл элементов обечайки находится в области упругопластических деформаций, а напряжения, возникающие при этом, достигали предела текучести  $\sigma_{0,2}$ .

Рис. 11. Изменения значений  $H_c$  в элементах несущей трубы моста крана-перегрузателя Ясиновского КХК (кривые 1-3 — соответствуют точкам контроля 1-3 на рис. 2)

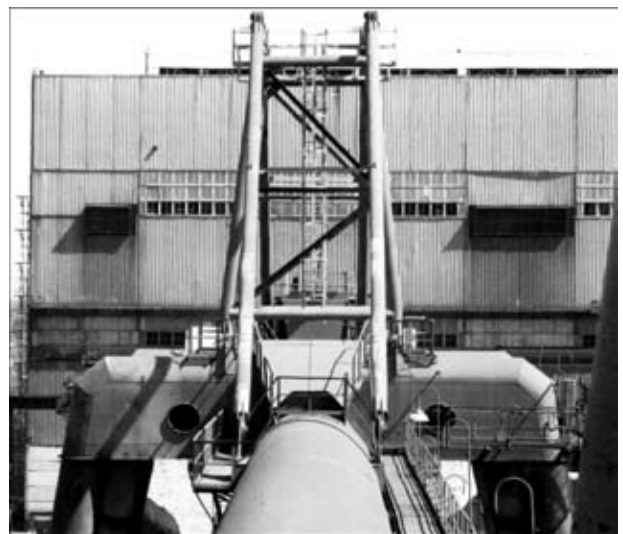
Аналогичные исследования по оценке напряженно-деформированного состояния металлоконструкций мостов кранов-перегрузателей с применением магнитного (коэрцитиметрического) метода контроля проводили на ряде других предприятий, в том числе в течение нескольких лет на Запорожской ТЭС (г. Энергодар), где на кране была установлена шпренгельная система для усиления надопорных узлов (рис. 12) по проекту ОАО «НИПТКИ «Укркранэнерго».

Рис. 12. Общий вид шпренгельной системы усиления на одной из опор крана-перегрузателя

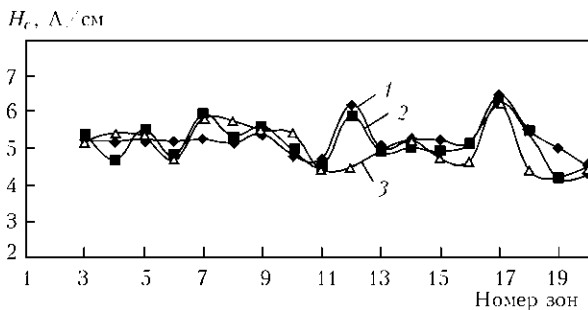
Результаты замеров коэрцитивной силы  $H_c$ , А/см, в аварийно-опасных зонах (при входе трубчатой обечайки в ригель) показали, что нап-

ряжения в этих зонах остаются стабильными на протяжении последних пяти лет (рис. 13). Значения  $H_c$  ниже, чем в приведенных выше исследованиях металлоконструкций моста крана на Ясиновском КХК (рис. 11), хотя кран отработал два

Рис. 13. Изменения значений  $H_c$  в элементах несущей трубы моста крана-перегрузателя Запорожской ТЭС (кривые 1–3 соответствуют точкам контроля 1–3 на рис. 2)

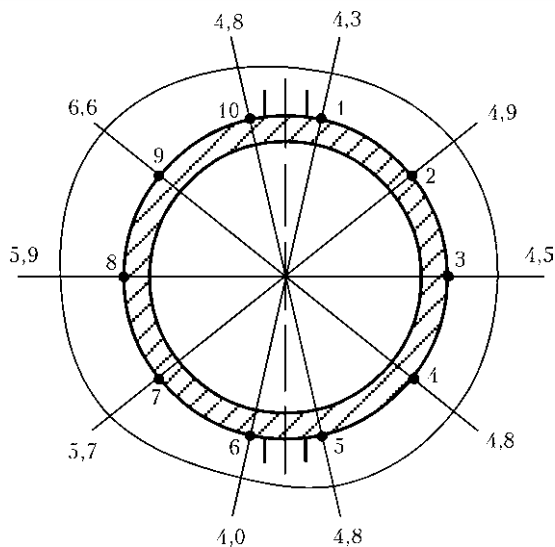
Вместе с тем замеры  $H_c$  на раскосах шпренгельной системы показали, что напряжения в раскосах распределяются неравномерно. Раскосы северной консоли работают в области упругих деформаций, что соответствует режиму надежной эксплуатации. В более сложном напряженно-деформированном состоянии находятся раскосы 1–3 южной консоли, где значения  $H_c$  достигают 5,5...6,8 А/см. При этом значения  $H_c$  в верхнем и нижнем узлах раскосов распределяются неравномерно, как по длине, так и по диаметру, т. е. раскосы подвергаются не только растягивающим напряжениям, но и крутящим моментам при нагрузках, связанных с неудовлетворительным состоянием системы контроля перекуса при движении крана.

Скорость роста  $\Delta H_c / \Delta T$  в элементах раскосов шпренгельной системы южной консоли составляет от 0,2 до 0,67 А/см в год, т. е. за 5 лет эксплуатации крана после установки шпренгельной системы отдельные участки раскосов достигали области упругопластической деформации.

Фрагмент распределения значений  $H_c$  по диаметру одного из раскосов приведен на рис. 14.

Рис. 14. Результаты замеров  $H_c$  (А/см) по сечению 7 раскоса № 3 шпренгельной системы южной консоли
