# ПРОГНОЗИРОВАНИЕ РАЗРУШАЮЩЕГО ДАВЛЕНИЯ ТРУБЫ С ВНУТРЕННИМ ПОВЕРХНОСТНЫМ ДЕФЕКТОМ С ПРИМЕНЕНИЕМ МЕТОДОВ ЛАЗЕРНОЙ ИНТЕРФЕРОМЕТРИИ

Л. М. ЛОБАНОВ, В. А. ПИВТОРАК, П. Д. КРОТЕНКО, В. А. НЕХОТЯЩИЙ, К. В. ШИЯН  
 ИЭС им. Е. О. Патона НАНУ. 03680, г. Киев-150, ул. Казимира Малевича, 11. E-mail: office@paton.kiev.ua

Определены с помощью бесконтактных методов лазерной интерферометрии (электронной ширографии и спекл-интерферометрии) характерные параметры внутреннего коррозионного дефекта в трубе (протяженность в осевом направлении, толщина стенки), которые позволили получить величину прогнозируемого разрушающего давления. Погрешность прогнозирования разрушающего давления составила  $\delta = 7,6\%$ . Испытания на разрушение показали, что труба с внутренним поверхностным дефектом круговой формы ( $d \approx 27$  мм) выдерживает нагрузку, которая составила 89 % разрушающего давления для трубы без дефекта. Библиогр. 12, рис. 8.

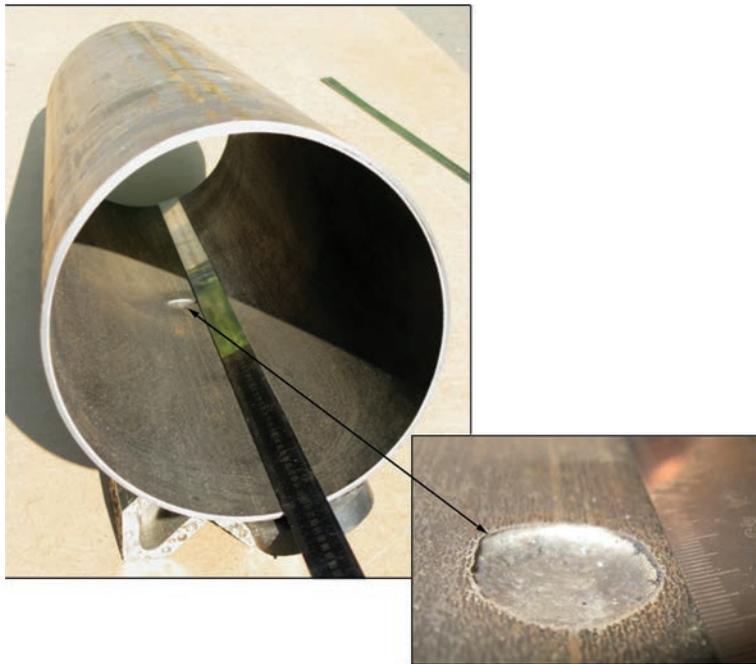
Рис. 1. Внутритрубное коррозионное повреждение, полученное путем электрохимического травления металла

При диагностике качества трубчатых элементов конструкций первоочередной задачей является выявление дефектов, в частности, внутренних поверхностных коррозионных повреждений. Для проведения экспериментальных исследований использовали стальную трубу с заложенным в центральном сечении внутренним поверхностным коррозионным повреждением, близким к круговой форме (рис. 1). Дефект был получен методом электрохимического травления металла. Наружный диаметр трубы 219 мм; длина 890 мм; толщина стенки 4,8 мм; материал сталь 2пс. Размер дефекта в осевом направлении составил 28,5 мм, а в кольцевом 26 мм. Толщина стенки на участке расположения дефекта составляла  $h_1 = 1,7$  мм. Отношение толщин равно  $k = 1,7/4,8 = 0,35$ . К торцам элемента стальной трубы с обеих сторон приваривались днища толщиной 25 мм, к которым подсоединялись шланги для подачи и сброса сжатого воздуха.

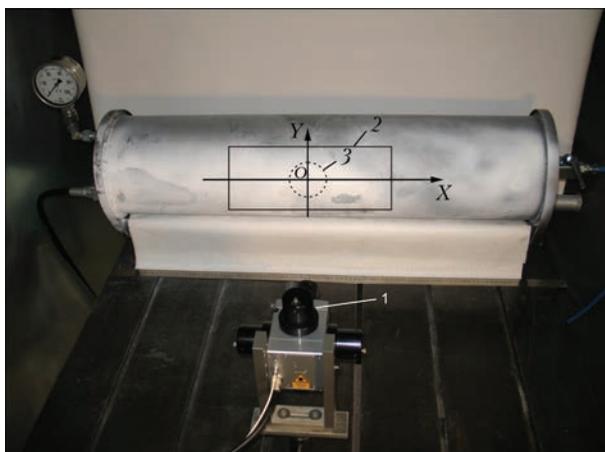
Рис. 2. Общий вид образца трубы с внутритрубным дефектом: 1 – спекл-интерферометрический прибор Q-300; 2 – прямоугольный участок измерения, который охватывает коррозионное повреждение; 3 – граница области внутритрубного коррозионного повреждения

Для определения продольного размера (вдоль оси  $OX$  (рис. 2)) внутритрубного коррозионно-

поверхности контролируемого участка трубы она окрашивалась в белый цвет средством для контроля трещин MR 70. Нагружение трубы внутренним давлением величиной  $\Delta p = 0,59$  МПа проводилось сжатым воздухом. Плоскостные перемещения  $v$  точек поверхности в направлении оси  $OY$  (см. рис. 2) измерялись на участке расположения коррозионного повреждения. Предварительно, до увеличения внутреннего давления, в память компьютера записывалась спекл-структура (образованная лазерным светом) начального состояния исследуемого участка поверхности трубы. После нагружения спекл-структура деформированного состояния контролируемого участка также записывалась в память компьютера. Компьютерная обработка двух спекл-структур (начального и деформированного состояний исследуемого участка поверхности) позволила получить картины интерференционных полос и определить плоскостные перемещения  $v$  в направлении оси  $OY$ .

При экспериментальном определении окружных перемещений на участке боковой поверхности оболочки их отсчет ведется от неподвижной горизонтальной линии симметрии области измерения 2 (см. рис. 2). Образец располагался таким образом, чтобы начало системы координат, а также место расположения нулевых точек при измерении перемещений  $v$  с помощью прибора Q-300 совпадало с центром  $O$  области коррозионного повреждения. При таком выборе указанных точек их расположение было максимально близко к линии симметрии области измерения. На основании экспериментальных значений перемещений  $v$  в зависимости от координаты  $y$  вдоль оси  $OY$  (рис. 5), получено их линейное приближение (рис. 6), которое описывается уравнением:

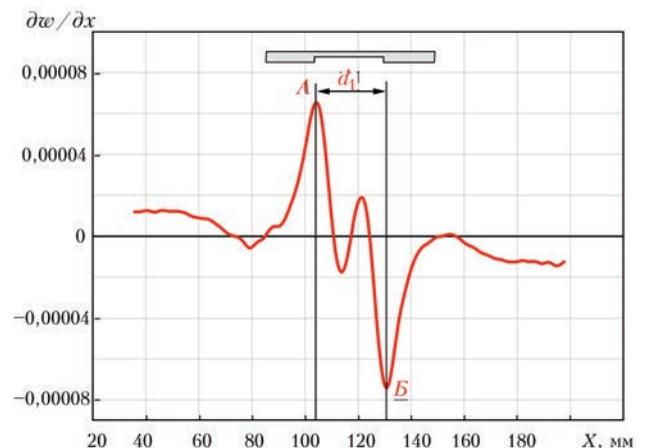
Рис. 3. Изменение производной  $\frac{\partial w}{\partial x}$  вдоль оси  $OX$  в области дефекта при приращении внутреннего давления на величину  $\Delta p = 0,39$  МПа ( $d_1$  – размер дефекта)

го дефекта рассматривалось поведение производной  $\frac{\partial w}{\partial x}$  от прогиба поверхности трубы при ее упругом деформировании. Начало системы координат  $YOX$  находится на наружной поверхности трубы и совпадает с центром области коррозионного повреждения. Расстояние между экстремумами в точках  $A$  и  $B$  (рис. 3) дает величину  $d_1 = x_B - x_A = 26,6$  мм ( $x_B, x_A$  – координаты точек  $B$  и  $A$ ), что достаточно близко к фактическому осевому размеру дефекта  $d_{\text{факт.}} = 28,5$  мм.

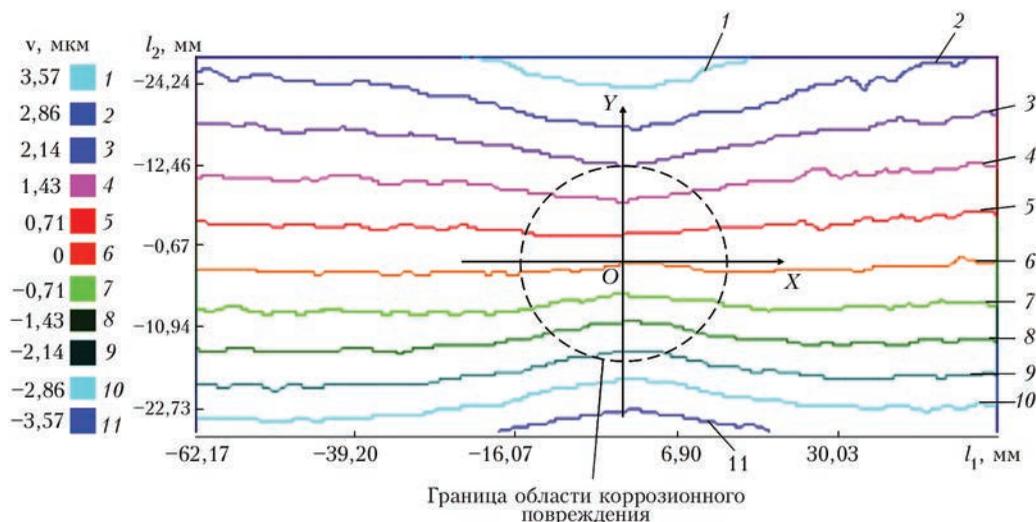
Рис. 4. Линии равных окружных перемещений  $v$  в области коррозионного повреждения трубы, мкм: 1 = 3,57; 2 = 2,86; 3 = 2,14; 4 = 1,43; 5 = 0,71; 6 = 0,00; 7 = -0,71; 8 = -1,43; 9 = -2,14; 10 = -2,86; 11 = -3,57 ( $l_1, l_2$  – размеры области измерения вдоль оси  $X$  и  $Y$  соответственно)

Из представления поля окружных перемещений на наружной поверхности трубы на участке с внутренним поверхностным дефектом в виде изолиний следует, что в сечении вдоль оси  $OY$  с изменением координаты  $y$  и фиксированном значении  $x$  перемещения  $v$  увеличиваются в большей степени, по сравнению с сечениями, удаленными от границы области коррозионного повреждения (рис. 4). Такой характер деформирования объясняется уменьшением первоначальной толщины стенки трубы в результате локальной коррозии металла.

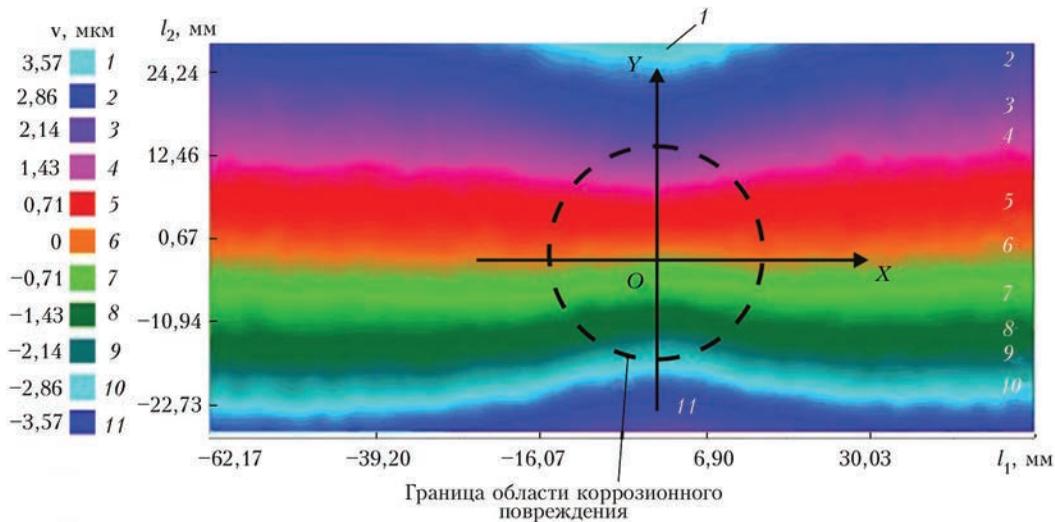
Рис. 5. Поле окружных перемещений  $v$  в направлении оси  $OY$  на внешней поверхности трубы, мкм: 1 = 3,57; 2 = 2,86; 3 = 2,14; 4 = 1,43; 5 = 0,71; 6 = 0,00; 7 = -0,71; 8 = -1,43; 9 = -2,14; 10 = -2,86; 11 = -3,57 ( $l_1, l_2$  – те же, что и на рис. 4)

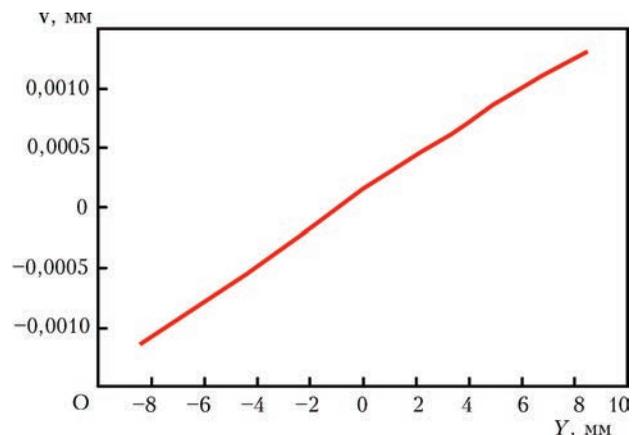
Рис. 6. Зависимость окружных перемещений  $v$  от координаты  $Y$  вдоль оси  $OY$

$$v = (0,148y + A) \cdot 10^{-3}, \text{ где } A = 0,118 \text{ мм.} \quad (4)$$

Продифференцировав выражение (4) по  $y$ , определим величину деформации  $\epsilon_y = 0,148 \cdot 10^{-3}$ .

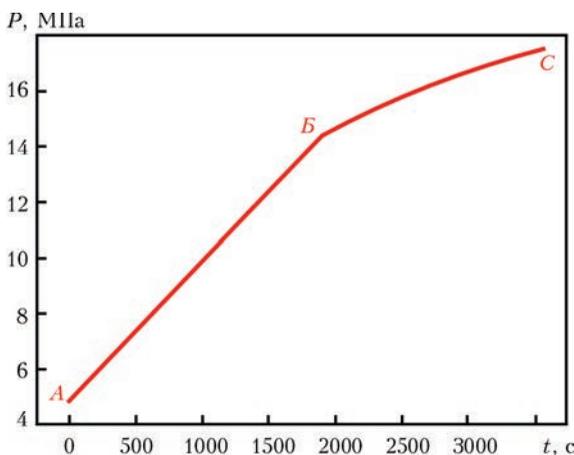
Рис. 7. Изменение во времени давления в трубе с коррозионным повреждением в процессе нагружения

Для оценки влияния коррозионного дефекта на прочность трубы экспериментальным путем было определено значение разрушающего давления. Первоначально испытывалась труба с заложённым внутритрубным коррозионным дефектом, а затем бездефектная. Для измерения внутреннего давления с дискретностью четыре измерения за секунду использовался цифровой датчик «Метран ДИ-100». На рис. 7 представлена кривая, которая показывает изменение давления в образце с коррозионным дефектом от момента его нагружения до разрушения. Анализ показывает, что на участке *АВ* труба деформируется упруго. Дальнейшее увеличение внутреннего давления ( $P > 14,12$  МПа) приводит к упрочнению материала. Металл в области дефекта постепенно теряет способность сопротивляться увеличивающейся величине внутреннего давления. На участке коррозионного повреждения в металле образуется и разрастается трещина, что приводит к разрушению образца (точка *С*, давление  $P_{p,1}^{(факт.)} = 17,16$  МПа). Образовавшаяся трещина в области коррозионного повреждения показана на рис. 8.

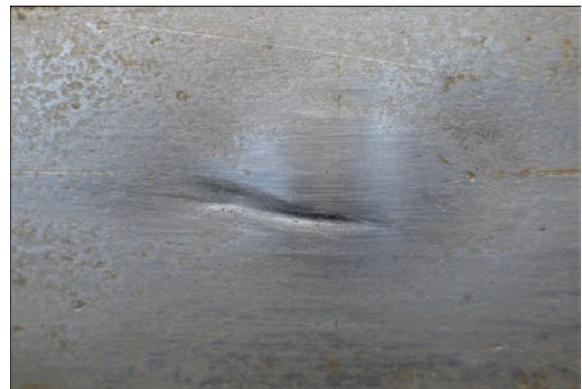
Рис. 8. Разрушение трубы в месте коррозионного повреждения при ее нагружении внутренним давлением
