ІЗ ДОСВІДУ ВИКОРИСТАННЯ НЕРУЙНІВНИХ МЕТОДІВ КОНТРОЛЮ ДЛЯ ОЦІНКИ ТЕХНІЧНОГО СТАНУ АВАРІЙНОЇ ДІЛЯНКИ ТРУБОПРОВОДУ

У даній роботі наведено приклад використання неруйнівних методів контролю для оцінки технічного стану аварійної ділянки трубопроводів нафтохосовища.

FROM THE EXPERIENCE OF USING NON-DESTRUCTIVE CONTROL METHODS TO ASSESS THE TECHNICAL CONDITION OF THE PIPELINE EMERGENCY SECTION

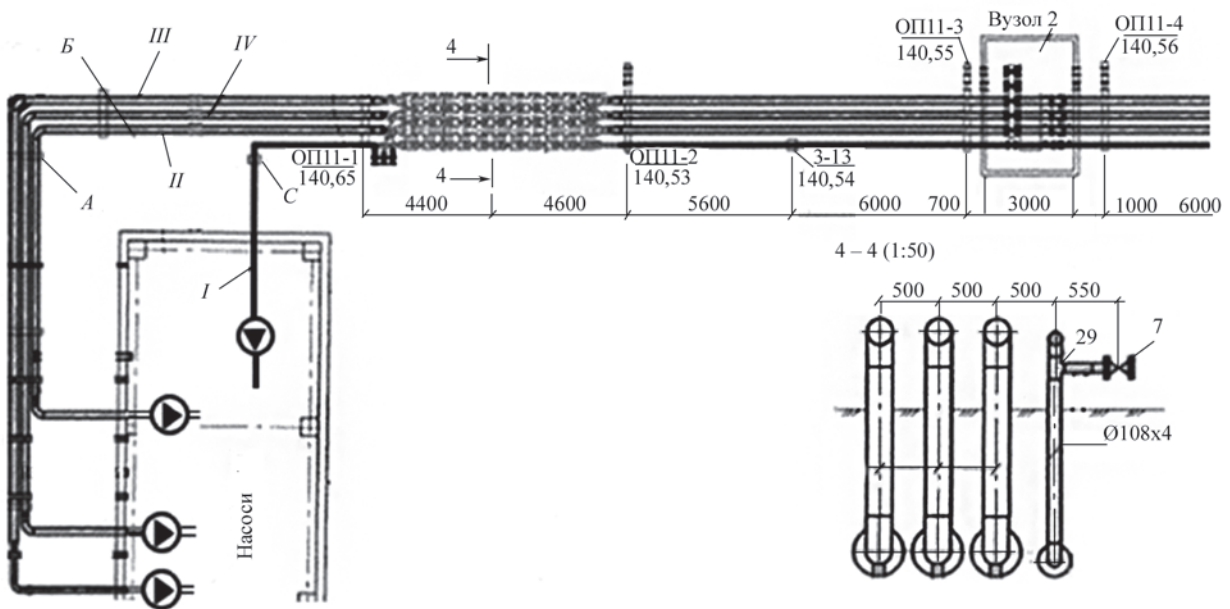
Рис. 1. Схема трубопроводів на основі проектної документації

Об'єкт обстеження. Об'єктом обстеження є аварійна ділянка трубопроводу нафтохосовища. В межах даного прикладу розглянуто всмоктуючі ділянки технологічних трубопроводів І (діаметром 108×4 мм ГОСТ 8732–78 [3]) та ІІ–ІV (діаметром 219×6 мм К-42 [4]) від вузла № 2 до відповідного насоса (рис. 1). Трубопроводи є надповерхневими, за винятком автомобільного переїзду між опорами ОП11–1 та ОП11–2, де вони прокладені в металевих трубних футлярах діаметром 273×6 мм (трубопровід І) та діаметром 426×6 мм (трубопроводи ІІ–ІV) на глибині ~ 2 м.

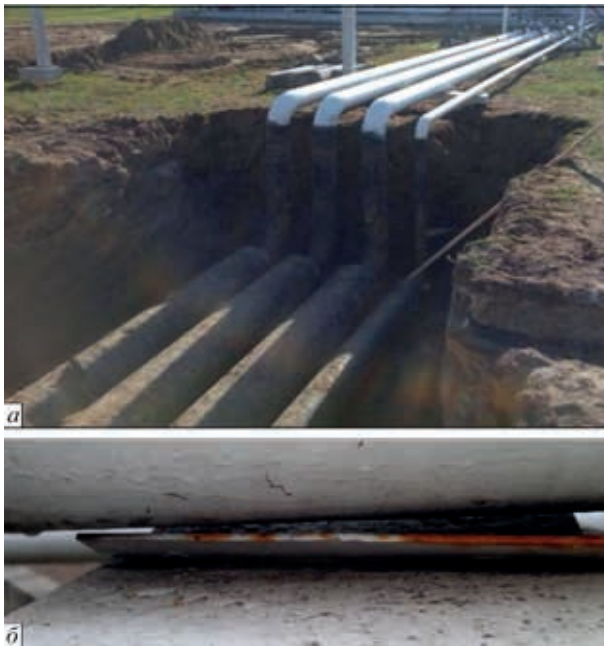
Рис. 2. Трубопроводи I-IV після розкопування (а); зазор між трубопроводом II та опорою А (б)

В результаті розкопки переїзду – трубопроводів ІІ–ІV до рівня їх обпирання, а трубопроводу І до більшої глибини з утворенням під ним порожнини, відбулося їх зміщення. Так на ковзаючих опорах ОП11–1, А та Б трубопроводів ІІ–ІV (діаметром 219×6 мм) були зафіксовані зазори до 20 мм (рис. 2). Найбільшого ушкодження зазнав трубопровід І – (діаметром 108×4 мм) внаслідок просадки та відокремлення від опори С, яке складало ~100 мм, а зміщення в горизонтальній площині до 30 мм.

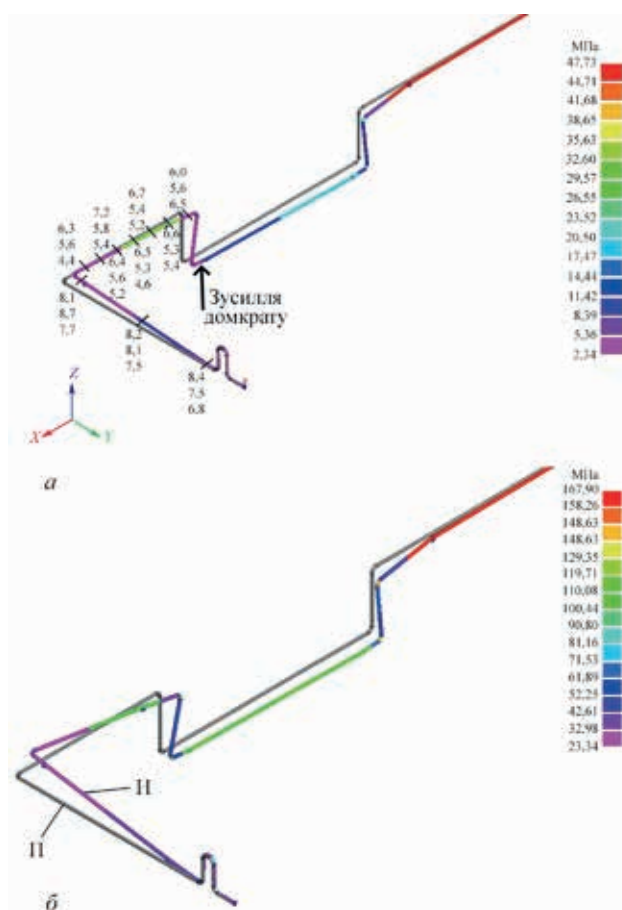
Рис. 3. Розрахункові еквівалентні напруження та значення коерцитивної сили (стовпчики значень H_c , виміряних датчиками D65, та D27 у повздовжньому та поперечному напрямках відповідно, в А/см): а – варіант 1; б – варіант 2. Положення трубопроводу: П – проектне; Н – під навантаженням

Результати розрахунків НДС, наведені на рис. 3, засвідчили, що найбільший відрив трубопроводу за варіантом 1 спостерігається на опорі С (рис. 1) і становить ~ 1 мм. Така різниця між фактичним (~ 100 мм) і обчисленим значенням може бути наслідком використання натягу під час монтажу трубопроводу, а також відмінності температур металу при монтажі та проведеному розкопуванні.

Співставлення максимальних за обома варіантами розрахунків напружень $\sigma_{\max} = 167,9$ МПа з механічними властивостями металу трубопроводів, визначеними за даними вимірювання твердості (та-

блиця) дозволило зробити висновок про пружний характер деформування основного металу трубопроводу I. Оскільки виникнення максимальних деформацій обумовлено згином трубопроводу, що відбувався переважно в вертикальній площині, зона їх локалізації обмежувалась невеликими поверхневими ділянками кругового перерізу трубопроводу. Враховуючи, що концентрація напружень в зоні зварного кільцевого з'єднання, виконаного ручним дуговим зварюванням, становить $\alpha_s \approx 2,5$ [6], цілком очікувано, що при вертикальному переміщенні трубопроводу ~ 100 мм в локальних ділянках найбільш навантажених кільцевих зварних стиків відбувалися пластичні деформації. При цьому, в наслідок їх обмеженості, переріз в цілому деформувався пружно.

Суттєві розбіжності розподілу розрахункових напружень (див. рис. 3, а) та коерцитивної сили по довжині обстеженої ділянки трубопроводу I (рис. 5) можуть бути наслідком піддомкрачування підземної частини трубопроводу. Зміна співвідношень значень коерцитивної сили у повздовжньому та поперечному напрямках труби, у зоні прикладання зусилля домкрату, де $H_{\perp} > H_{\parallel}$, та решти зон, де $H_{\perp} < H_{\parallel}$, вказує на їх вплив на характер розподілу коерцитивної сили. Спільним для розподі-

Окремо слід звернути увагу на розрахункові значення напружень, які виникли внаслідок вилучення ґрунту під трубою діаметром 108×4 мм трубопроводу I, які згідно даних на рис. 3, а у зоні поз. 8,9 м складають 2,34 МПа (1,35 % від $\sigma_{0,2}$), а у зоні опори (поз. 7,5 м) – 32,6 МПа (19 % від $\sigma_{0,2}$). За даними вимірів значень коерцитивної сили напруження у зоні поз. 8,9 м від вилучення ґрунту під підземною частиною трубопроводу I та повернення у вихідне положення шляхом піддомкрачування складають 27 % від умовної межі плинності металу, а відповідні напруження на опорі ОП11–1 (поз. 7,5 м) складають 22 % від умовної межі плинності металу.

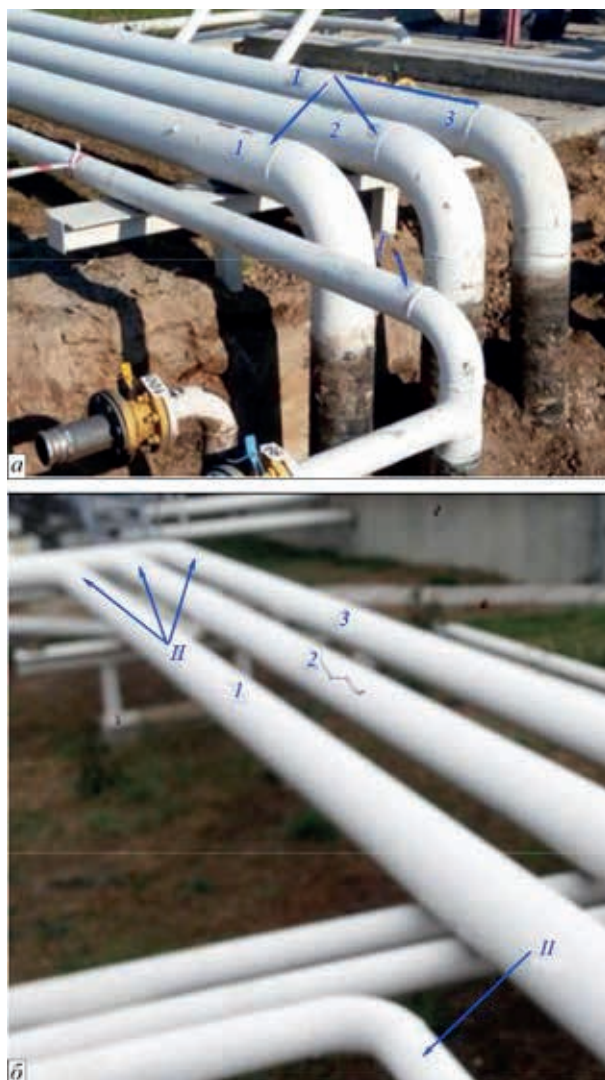
Рис. 4. Схеми ділянок та зони для вимірювання в перерізах I (а) та перерізах II (б) діаметрів труб у горизонтальній та вертикальних площинах

Для встановлення ознак пластичного деформування окремих ділянок трубопроводів було проведено вимірювання їх овальності. Овальність труб визначали як відношення діаметрів у горизонтальній та вертикальній площинах. Вимірювання діаметрів труб в найбільш напружених перерізах трубопроводів проводили на відстані 20 мм від зварних швів у двох взаємно перпендикулярних напрямках їх поперечного перерізу. Розкид даних овальності був в межах $0,46 \dots 1,87$ %. Максимальні відхилення вимірюваних діаметрів труб від номінальних був мен-

Примітка. ¹В чисельнику наведені дані, обраховані згідно до вимірів твердості, в знаменнику – вимоги нормативної документації. ще 1,37 %. Візуальний огляд труб не виявив ознак локального деформування. Отримані результати вимірювання овальності труб практично відповідають вимогам нормативної документації на виготовлення. На рис. 4 приведені схеми ділянки та зони для вимірювання діаметрів труб у горизонтальній та вертикальних площинах.

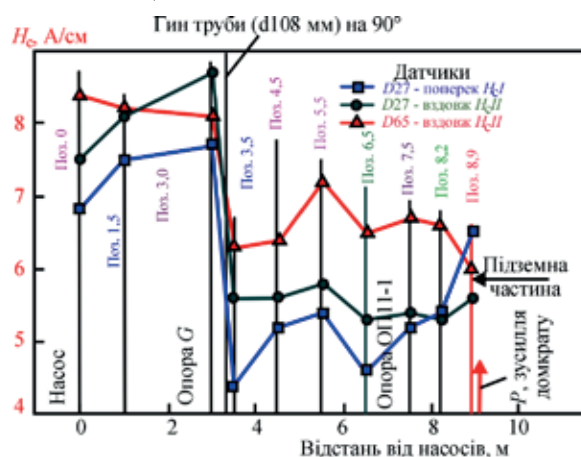
Рис. 5. Розподіл коерцитивної сили, виміряної датчиками D65 та D27 у повздовжньому (H_{\parallel}) та поперечному (H_{\perp}) напрямках на ділянці трубопроводу від насосної станції до переходу у підземну частину

На рис. 5 приведено розподіл коерцитивної сили на ділянці трубопроводу I (діаметром 108×4 мм) від насосної станції до переходу у підземну частину. Поворот на 90° напрямку трубопроводу у горизонтальній площині умовно не показано для спрощення відображення на графіках розподілу значень коерцитивної сили по довжині наземної частини трубопроводу. Саму конструкцію обстеженої ділянки трубопроводу розглядали як нерозрізну балку. Зняття ґрунту на підземній частині та повернення до вихідного стану даної труби шляхом підйому домкратами її підземної частини і можлива наявність залишкових монтажних напружень викликає складний характер розподілу значень коерцитивної сили по довжині трубопроводу.

лів напружень та коерцитивної сили поблизу зони піддомкрачування є наявність ділянок зменшення та збільшення їх абсолютних величин, тобто відсутність монотонності змін досліджуваних характеристик. По мірі віддалення від розкопаної частини трубопроводу – на ділянці трубопроводу від насосу до опори С розподіл значень коерцитивної сили набуває монотонного характеру.

Оскільки трубопровід виконано шляхом зварювання прямолінійних труб з використанням для зміни його напрямку кутових гинів, то коерцитивним діагностуванням було встановлено, що прямолінійні труби від насосів до першого кутового гину (опора С, поз. 0 – поз. 3,0 м) і після нього (поз. 3,5 – поз. 8,9 м) суттєво відрізнялись абсолютними значеннями коерцитивної сили. Суттєва різниця абсолютних значень коерцитивної сили металу труби на цій ділянці вказує на відмінності марок сталей використаних труб. Дана обставина викликає «стрибок» значень коерцитивної сили на графіках (рис. 5).

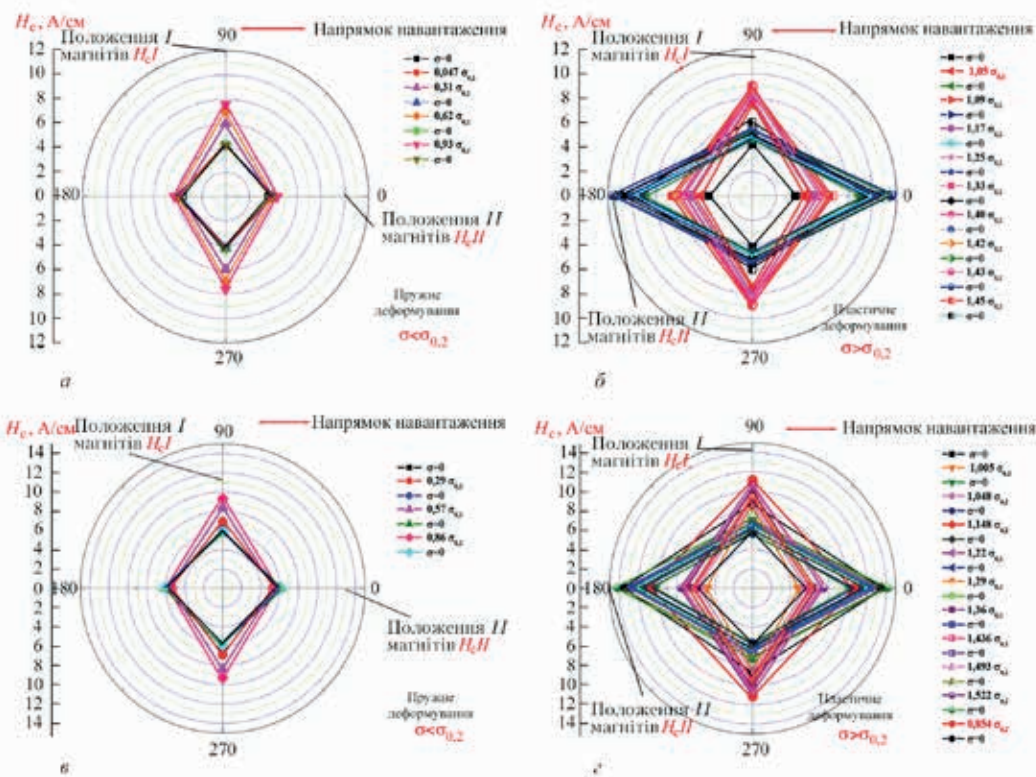
Раніше проведеними експериментальними дослідженнями [7] було встановлено, що при пружному та пластичному деформуванні характер розподілу значень коерцитивної сили у двох взаємно перпендикулярних напрямках труби (епюри) має суттєві відмінності. Так при пружному деформуванні у навантаженому стані максимальні значення коерцитивної сили орієнтовані перпендикулярно напрямку навантаження (рис. 6, а, б [7]). А після пластичного деформування у розвантаженому стані максимальні значення коерцитивної сили орієнтовані у напрямку навантаження (рис. 6, в, г). Слід зазначити, що при переході від пружного до пластичного деформування при напруженнях, які перевищують умовну межу плинності, відбувається характерне різке підвищення

(«стрибок») приблизно у 2 рази максимальних значень коерцитивної сили та зміна їх напрямку на 90° .

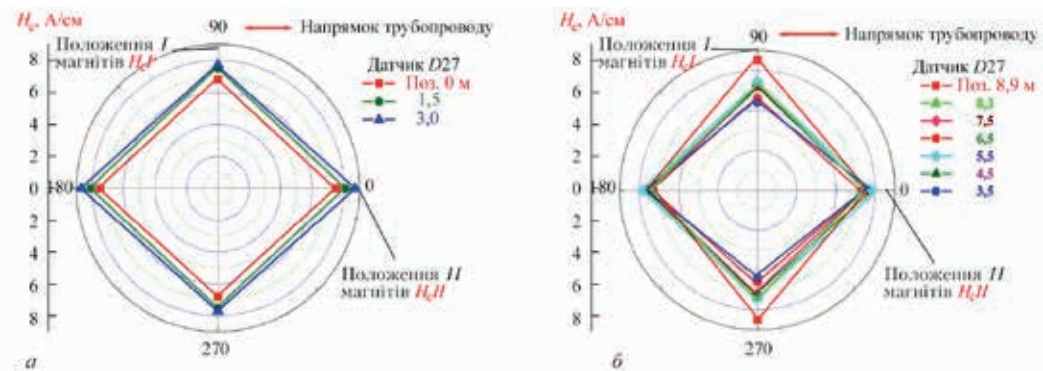
Рис. 7. Епюри коерцитивної сили в різних по довжині зонах наземної частини трубопроводу I від насосної станції до першого кутового гину (а) та в зонах від першого кутового гину до переходу у підземну частину (б)

На рис. 7, а приведені епюри коерцитивної сили в різних по довжині зонах наземної частини трубопроводу I (труба діаметром 108×4 мм) від насосної станції (поз. 0,0 м) до першого кутового гину (опора С, поз. 3,0 м) та в різних по довжині зонах від опори С (рис. 7, б, позиція 3,5 м) до переходу у підземну частину (поз. 8,9 м). Дані отримані при використанні датчика D27.

Відсутність суттєвих відмінностей значень коерцитивної сили у повздовжньому напрямку обстеженої ділянки трубопроводу I від насосної станції до переходу до підземної частини (особливо відсутність характерного «стрибка» при переході від пружного до пластичного деформування) вказує на відсутність ознак пластичного деформування. А не симетричність епюр у двох взаємно перпендикулярних напрямках трубопроводу I на ділянці від насосної станції до першого кутового гину, де розкид значень коерцитивної сили складає 13 %, та ділянці від опори С до переходу у підземну частину, де розкид значень коерцитивної сили складає 26 %, вказує на неоднорідність структури металу, пов'язану з пружним деформуванням труби. Відмінності абсолютних значень коерцитивної сили та їх розкид у напрямку трубопроводу (напрямку навантаження) ділянок від насосної станції до опори С та після

На ділянці трубопроводу I від опори C до переходу у підземну частину зростання максимальних значень коерцитивної сили у напрямку, перпендикулярному повздовжньому напрямку труби, у зоні піддомкращування трубопроводу (рис. 7, б, позиція 8,9 м), вказує на наявність пружних напружень, які виникли при піддомкращуванні і складають приблизно 27 % від умовної межі плинності. Дана оцінка базується на даних рис. 6, б для трубної сталі X52, оскільки увесь діапазон змін значень коерцитивної сили від вихідного стану до моменту руйнування для феромагнітних вуглецевих сталей складає від 3,0 А/см (у вихідному стані) до 15 А/см (при руйнуванні). По мірі віддалення від місця дії прикладених зусиль від домкрату значення коерцитивної сили зменшуються (див. поз. 3,5 м, рис. 7, б).

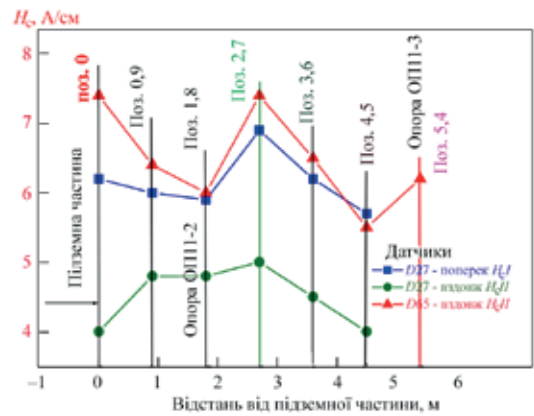
Рис. 8. Дані розподілу значень коерцитивної сили по довжині наземної частини трубопроводу II поміж опорами ОП11–2 та ОП11–3

На рис. 8 приведені дані розподілу значень коерцитивної сили по довжині наземної частини трубопроводу II поміж опорами ОП11–2 та ОП11–3.

Зняття ґрунту із підземної частини до рівня її обпирання на ґрунт та можлива наявність залишкових монтажних напружень викликає складний характер розподілу значень коерцитивної сили по довжині трубопроводу. Слід зазначити на суттєві відмінності характеру розподілу значень коерцитивної сили по довжині трубопроводу I (діаметром 108×4 мм), де в основному $H_{\text{сп}} > H_{\text{с.л}}$ та трубопроводу II (діаметром 218×6 мм), де $H_{\text{сп}} < H_{\text{с.л}}$, які ймовірно пов'язані з жорсткістю труб різного діаметру, яка впливає на НДС.

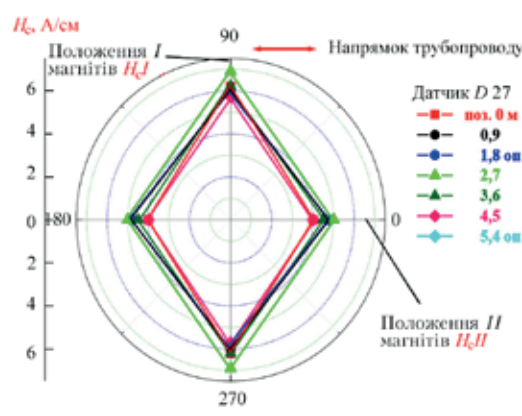
Рис. 9. Епюри коерцитивної сили в різних по довжині зонах наземної частини ділянки трубопроводу II від підземної частини до опори ОП11–3

На рис. 9 приведені епюри коерцитивної сили в різних по довжині зонах (позиції 0; 0,9; 1,8; 2,7; 3,6; 4,5 та 5,4 м) наземної частини ділянки трубопроводу II (труба діаметром 2196 мм) від підземної частини до опори ОП11–3. Дані отримані при використанні датчика D27.

Зростання максимальних значень коерцитивної сили в зоні наземної частини ділянки трубопроводу II (труба діаметром 219×6 мм, рис. 9) у напрямку, перпендикулярному повздовжньому напрямку труби, вказує на наявність пружних напружень, які складають приблизно 30 % від умовної межі плинності металу і приблизно відповідають аналогічним напруженням наземної частини трубопроводу I (труба діаметром 108×4 мм, рис. 7, б). Розкид значень коерцитивної сили на обстеженій ділянці трубопроводу II (діаметром 219×6 мм) у повздовжньому напрямку складає 25 %, який залежить від структурного стану

металу, вказує на неоднорідність структури металу в наслідок пружного деформування.

Сумісно з іншими експертами дана рекомендація провести діагностування зварних швів, особливо фланцевих з'єднань, де діяв максимальний згинаючий момент.
