# МОНІТОРИНГ ТЕХНІЧНОГО СТАНУ РЕЗЕРВУАРІВ НА УКРАЇНСЬКІЙ АНТАРКТИЧНІЙ СТАНЦІЇ «АКАДЕМІК ВЕРНАДСЬКИЙ»

Проведено діагностування технічного стану металевих конструкцій резервуарів і трубопроводів на УАС «Академік Вернадський». На підготовчому етапі виконано аналіз проектної та експлуатаційної документації на резервуари, обрано методи технічного обстеження, підібрано обладнання та допоміжне приладдя для виконання діагностичних робіт методами неруйнівного контролю. Виконано інструментальне обстеження стану металоконструкцій резервуарів і трубопроводів методами неруйнівного контролю з метою виявлення дефектів і пошкоджень у конструкційних елементах і зварних з'єднаннях, обстеження стану фундаменту та основи резервуара. Виконано протикорозійні роботи на днищі резервуара та замінено трубопроводи, що мали недопустимі корозійні пошкодження. Усі елементи резервуарів мають робочий технічний стан і відповідають чинним нормам і стандартам на проектування, виготовлення та експлуатацію. Статична міцність стінки зовнішнього та внутрішнього резервуарів відповідає проекту та діючим нормативам. Завдяки проведенню антикорозійних робіт на днищі внутрішнього резервуара РВС-200 можна продовжити його експ

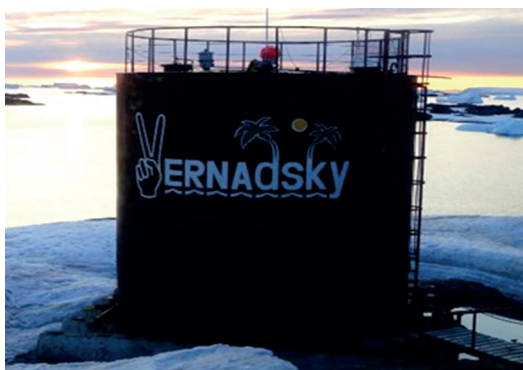
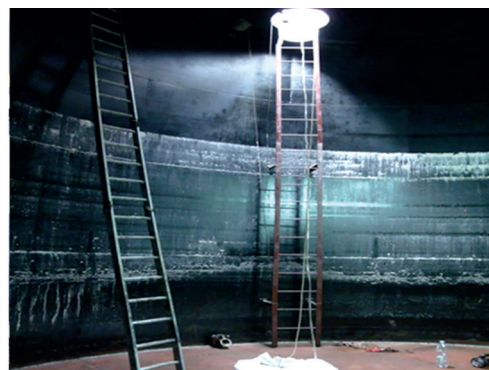
Рис. 1. Резервуар РВС-200. Вид зовні та зсередини

На Українській антарктичній станції «Академік Вернадський» експлуатуються два резервуари: РВС-200 (рис. 1), збудований у 2007 р., та РГС-150 (рис. 2), збудований у 1980 р. Вони призначені

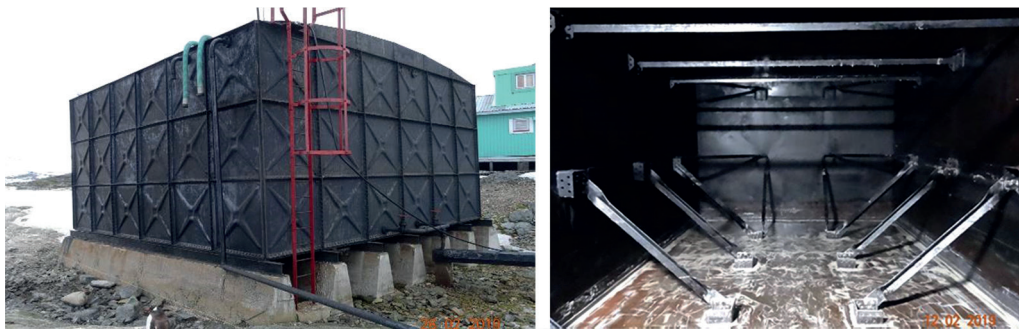
Рис. 2. Резервуар РГС-150. Вид зовні та зсередини

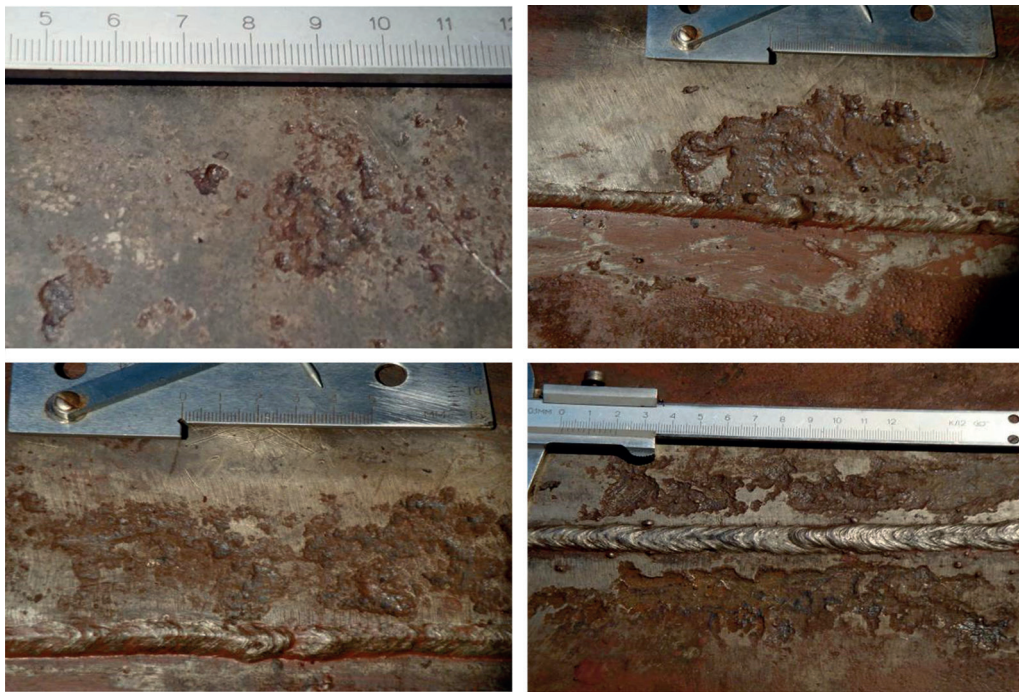
Рис. 3. Загальний вид корозійних пошкоджень днища

Днище внутрішнього резервуару виготовлено із сталевих листів завтовшки 5,0...5,2 мм. Листи зібрано в полоси стиковими зварними з'єднаннями, а між собою полоси з'єднано в наклад. Зовнішній огляд і візуальний контроль днища резервуару показали, що поверхня металевих листів і зварні з'єднання вражені корозійною виразкою завглибшки до 2 мм. Корозійні виразки різної глибини згруповані на окремих ділянках площею 20...40 см<sup>2</sup> і розкидані по листах, переважно вздовж зварних з'єднань. Характерні корозійні ураження листів днища показано на рис. 3.

Одним з головних висновків при діагностуванні резервуара стала необхідність першочергового антикорозійного захисту днища внутрішнього резервуара. Влаштування антикорозійного покриття днища виконано у 2019 р.

**Нанесення на днище антикорозійного покриття.** Підготовка днища до нанесення антикорозійного покриття включала кілька етапів його очищення: збір залишків пального та осаду; очищення днища шпателями від залишків фарби; піскоструминне очищення зварних з'єднань, пришовної зони та ділянок металу, вражених виразковою корозією; знежирення поверхні днища ацетоном.

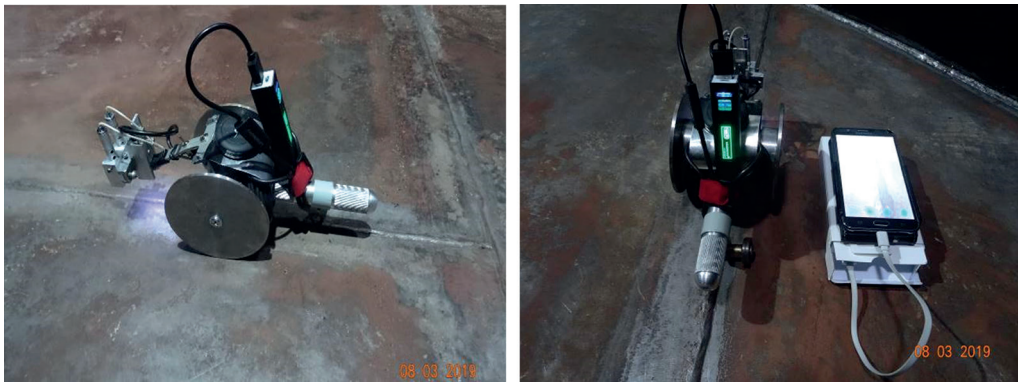
При обстеженні днища проведено випробування пристрою запису візуальної інформації ВК/ТВА-1 (рис. 5). Пристрій обладнано відеокамерою та блоком бездротової передачі інформації на смартфон. Такий пристрій дозволяє записати інформацію про стан зварних з'єднань важкодоступних або розташованих поза доступом фахів-

Рис. 5. Випробування пристрою запису візуальної інформації ВИК/ТВА-1 на зварних з'єднаннях днища резервуара РВС-200
