# ВИЯВЛЕННЯ ВТОМНИХ ТРІЩИН У ЗОНІ ГАЛТЕЛЬНИХ ПЕРЕХОДІВ СТАЛЕВИХ ЛОПАТОК ПРОМИСЛОВИХ ГАЗОВИХ ТУРБІН ВИХРОСТРУМОВИМ МЕТОДОМ

В.М. Учанін<sup>1</sup>, Д. Нардоні<sup>2</sup>, П. Нардоні<sup>2</sup>

<sup>1</sup>Фізико-механічний інститут ім. Г.В. Карпенка НАН України. 79060, м. Львів, вул. Наукова 5. E-mail: vuchanin@gmail.com

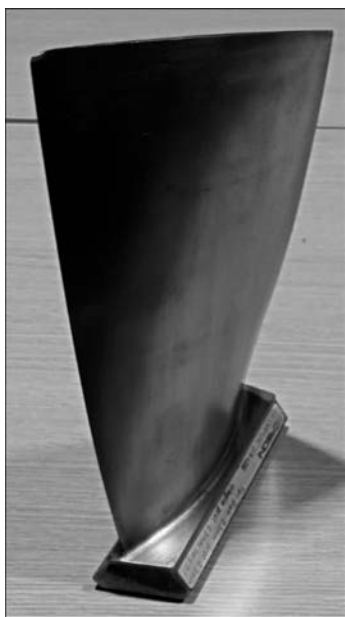
Рис. 1. Типова лопатка компресора газової турбіни з електроерозійним прорізом завдовжки 4 мм, завглибшки 0,2 мм і розкриттям 0,1 мм у зоні галтельного переходу для налаштування та перевірки технології контролю

Найважливіше під час розробки технології вихрострумного НК лопаток – враховувати складну форму лопатки (рис. 1) з вигнутими опуклими та увігнутими поверхнями, крайовими і галтельними зонами, які, зазвичай, виділяють в окремі зони контролю, дефектоскопію яких проводять після відповідного налаштування з урахуванням особливостей цієї зони.

На рис. 7 схематично показано фрагмент лопатки із зигзагоподібною траєкторією ручного сканування 4 зони галтельного переходу між пером 1 і полкою 2 лопатки. На практиці це виконується повертаннями ВСП навколо осі рукояті з поступовим просуванням його вздовж галтелі. Крок між лініями сканування приблизно 0,5 мм, що забезпечує надійне виявлення дефектів завдовжки більше 2 мм. Під час сканування оператор-дефектоскопіст повинен підтримувати перпендикулярне положення чутливого елемента ВСП відносно опуклої поверхні галтелі. Ця операція вимагає певного досвіду. Тому оператор-дефектоскопіст попередньо відпрацьовує її на реальній лопатці зі штучним дефектом (рис. 1).

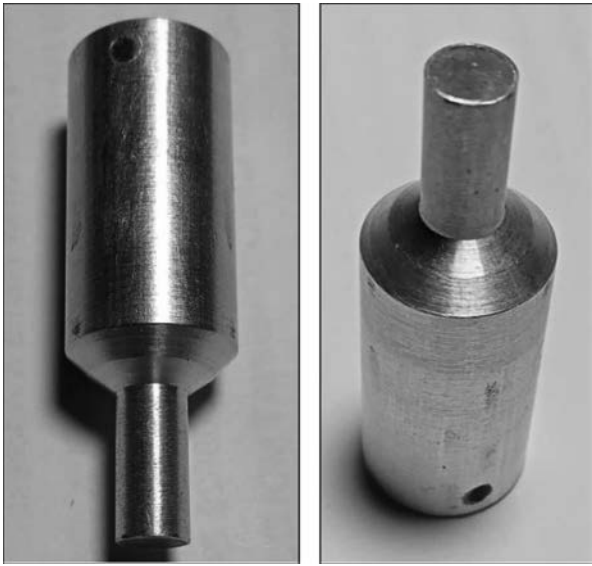
Рис. 3. Дослідницький макет ВСП типу МДФ 0501

чутливості та реєстрацію сигналів ВСП проводили за допомогою вихрострумової плати типу EDDYMAX фірми «Test Maschinen Technik», Німеччина. Сканування дефектної зони СЗ проводили за оптимальної орієнтації ВСП, коли лінія, що з'єднує центри обмоток збудження, орієнтована під кутом 45° відносно напрямку тріщини [20]. Сигнал від тріщини має «квазіабсолютний» характер, коли максимальна амплітуда відповідає положенню ВСП безпосередньо над тріщиною подібно до сигналу ВСП абсолютного типу [20]. Для вибору оптимальної орієнтації на корпус ВСП нанесено спеціальну позначку (рис. 3).

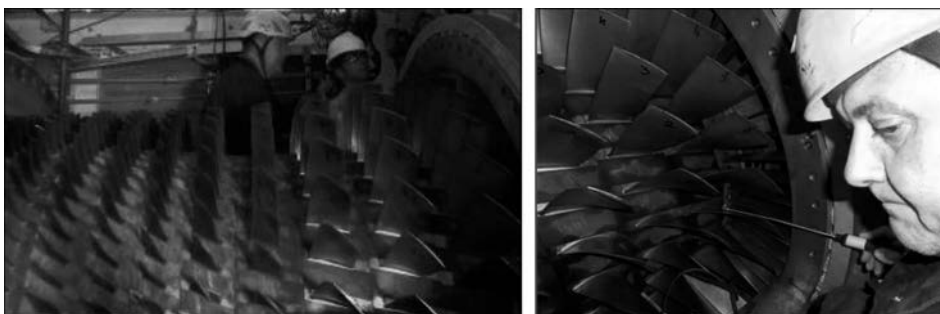
Рис. 9. Виробничі випробування запропонованої технології вихрострумового контролю лопаток газових турбін

Розроблену технологію вихрострумової дефектоскопії лопаток успішно випробувано також в експлуатаційних умовах на газових турбінах фірми «Nuovo Pignone SPA» (Флоренція, Італія), яка є регіональним представником американської багатонаціональної корпорації «General Electric» (<https://ge-nuovopignone.com>) (рис. 9).
