# ОСОБЛИВОСТІ РЕМОНТУ ТА ДІАГНОСТИКИ ГАЛТЕЛЬНИХ ПЕРЕХОДІВ АГРЕГАТА ПЛ15/3251-ГК-600 КИЇВСЬКОЇ ГЕС

Розглянуто питання вибору методів ремонту, контролю та діагностики технічного стану галтельних переходів агрегата ПЛ15/3251-ГК-600 Київської ГЕС методами неруйнівного контролю. Описано особливості інструментального обстеження пошкоджень і ремонту колон статора турбіни гідроагрегата ст. № 6 Київської ГЕС для філії «Каскад Київських ГЕС і ГАЕС» ПрАТ «Укргідроенерго». Представлено алгоритм обстеження колон статора турбіни гідроагрегата ст. № 6 типу ПЛ15/3251-ГК-600. Бібліогр. 7, табл. 1, рис. 5.

## FEATURES OF REPAIR AND DIAGNOSTICS OF PL15/3251-GK-600 UNIT OF KYIV HPP

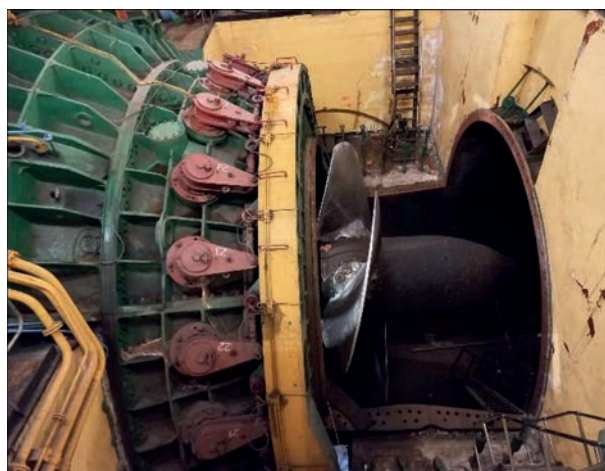
Рис. 1. Зовнішній вигляд капсульного агрегата ГА-6

До такого роду обладнання відносяться вузли й агрегати гідроелектростанцій (ГЕС), наприклад, горизонтальні капсульні агрегати з поворотом лопатевими гідротурбінами з горизонтальними синхронними генераторами (рис. 1).

Так, на Київській ГЕС при плановому обстеженні колон статора турбіни гідроагрегата ст. № 6 типу ПЛ15/3251-ГК-600 (рис. 1) були виявлені чисельні пошкодження, які мали бути усунені методом ремонтного зварювання.

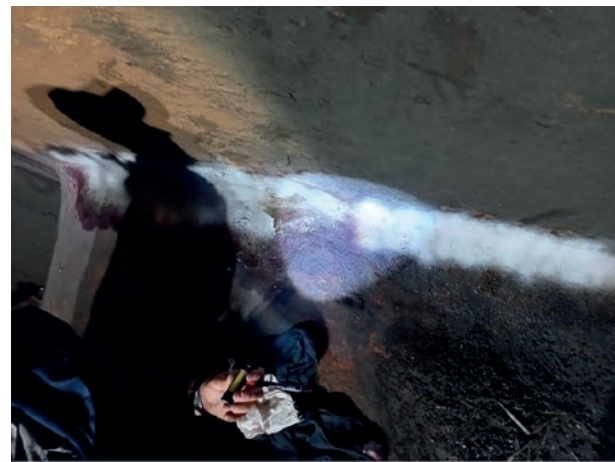
Рис. 3. Зовнішній вигляд галтельного переходу агрегату ГА-6 олю. Зовнішній вигляд галтельного переходу наведено на рис. 3.

Лабораторією неруйнівного контролю, яка входить до підрозділу Київської ГЕС, було проведено огляд поверхні статора турбіни гідроагрегата ст. № 6 на наявність дефектів. За результатами обстеження капілярним методом галтельних переходів колон №№ 3, 6, 7 виявлено неприпустимі лінійні індикації, які дали змогу точно визначити місця майбутнього ремонту зварюванням і наплавленням.

Технологія ремонту полягала в повній ліквідації тріщин, формуванні крайок під зварювання, ремонтно-відновлювальному зварюванні (наплавленні) і подальшому неруйнівному контролю відновлених ділянок.

Виявлені візуальним оглядом тріщини повністю видалялись абразивним інструментом до непошкодженого металу з подальшою зачисткою прилеглого металу до металевого блиску. У про-

цесі видалення тріщин формувались V-подібні крайки з кутами розкриття в межах 30...40°. Повнота видалення тріщин у металі контролювалась методом кольорової дефектоскопії. Ремонтне зварювання виконувалось методом ручного дугового зварювання із використанням покритих електродів марки FOX EV50 (тип E42542H5). У певних випадках зварювання виконувалось з попереднім підігрівом у зоні зварювання до температури 130...150 °С. Для зменшення залишкових напружень і деформацій забезпечувалось уповільнене охолодження наплавленого металу, а в окремих випадках – обробка простукуванням зварних швів пневматичним інструментом після накладання кожного шару. Посилення шва видалялося абразивним інструментом із шліфуванням поверхні до необхідних геометричних розмірів згідно з кресленнями.
