АНАЛІЗ РЕЗУЛЬТАТІВ НЕРУЙНІВНОГО КОНТРОЛЮ АУСТЕНІТНИХ ЗВАРНИХ З'ЄДНАНЬ ЕНЕРГОБЛОКУ № 3 ЧОРНОБИЛЬСЬКОЇ АЕС

В.М. Тороп, Є.О. Давидов, М.Д. Рабкіна

Для підтримки необхідного рівня безпеки та надійності трубопроводів діаметром 325 мм (Ду 300) та товщиною стінки 16 мм на Чорнобильській АЕС було розроблено спеціальну програму діагностичних і ремонтно-відновлювальних робіт. Відповідно до цієї програми в період 1997–2005 рр. виконано значний обсяг радіографічного (RT), ультразвукового (UT), капілярного (PT) та візуально-вимірювального (VT) контролю зварних з'єднань трубопроводів Ду 300, виготовлених із аустенітної сталі 08X18H10T. Незважаючи на те, що з того часу минуло більше 20 років, методи неруйнівного контролю ґрунтуються на тих самих фізичних принципах і використовуються практично ті ж самі методологічні підходи до неруйнівного контролю (NDT). Тому аналіз результатів великого обсягу експлуатаційного контролю є дуже корисним для розуміння достовірності методів неруйнівного контролю, що використовуються у сучасній повсякденній практиці. Слід зазначити, що роботи з аналізу результатів контролю виконувалися у рамках самостійного завдання, а не спеціально для оцінки та порівняння методів

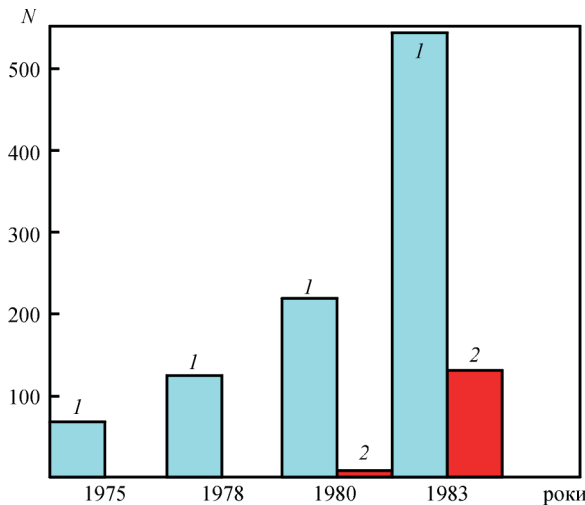
Рис. 1. Кількість виявлених пошкоджень на трубопроводах реакторів BWR у початковий період спостереження за дією механізму МКРПН (IGSCC) [2]: 1 – для всіх трубопроводів, 2 – для всіх трубопроводів діаметром більше 20” (510 мм), N – кількість випадків МКРПН у всьому світі

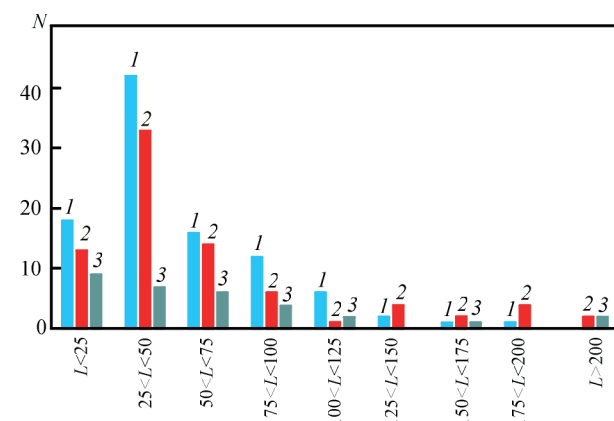
У табл. 2 та на рис. 2 наведено результати експлуатаційного радіографічного контролю зварних з’єднань трубопроводів Ду 300 енергоблоку № 3 ЧАЕС. Таким чином, у період СПР-97 у результаті 100 % RT було виявлено 268 дефекти. Як впливає з наведених даних у табл. 1 і 2, дефектність трубопроводів, що розглядаються, є різною для різних АЕС, причому максимальний рівень дефектності перевищує 37 % для НТ ЛАЕС-3, у той час як для НТ ЧАЕС-3 він становить 18 %. Зазначимо, що близько 90 % дефектних ЗЗ ОТ ЛАЕС належали до заводських швів, тоді як на ЧАЕС більшість дефектів (99,5 %) виявлено у монтажних стиках. Спільним для ЧАЕС та ЛАЕС є підвищена дефектність ЗЗ в області компенсаційних петель, розташованих у приміщеннях барабан-сепараторів (54 % від усіх дефектів, виявлених на ОТ ЧАЕС-3). Якщо не брати до уваги можливу відмінність у виявленні дефектів і режимах експлуатації на різних АЕС, то найбільш вірогід-

Рис. 2. Гістограма протяжності тріщин за результатами експлуатаційного РТ у період СПР-97: 1 – ОТ, 2 – НТ, 3 – САОР, N – кількість виявлених РТ тріщин завдовжки L, мм

Тому всі 268 дефектні 33 були відремонтовані в період ремонтної кампанії 1997–1998 рр., з них 208 тріщиновмісних 33 і 20 33 із дефектами зварювання, шляхом вирізки дефектного зварного з'єднання з наступною вставкою відрізка труби у відповідності до вимог п. 9.11 ПНАЕГ-7-009-89 [9], а 40 33 із дефектами зварювання відремонтовано за розробленою в ІЕЗ ім. Є.О. Патона НАН України технологією ТИЦ 104.0260-97 (виправлення локальної дефектної ділянки шляхом місцевої вибірки та подальшого її заварювання згідно з пп. 9.6 та 9.13 ПНАЕГ-7-009-89 [9]). Зазначимо, що у разі

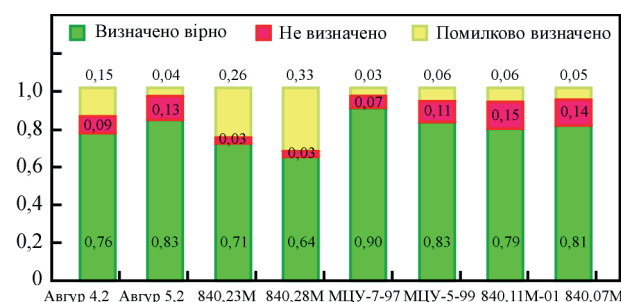
Як впливає з рис. 3, МЦУ-7-97, розроблена ЦНИИТМАШ у 1997 р. і яка пройшла успішну апробацію на енергоблоках рф і Латвії, мала кращі кількісні показники у порівнянні навіть із автоматизованими системами, що використовували складні алгоритми та методи обробки (наприклад, Авгур). Тому АЯРУ рекомендувала (№07/2-11/1343 від 16.10.1997 р. та №07-11/1511 від 21.11.1997 р.) Чорнобильській АЕС провести експертний УЗК (УТ) ЗЗ ОТ та НТ Ду300 КМПЦ за методикою МЦУ-7-97. У період із 04 по 08 грудня 1997 р. за методикою МЦУ-7-97 було про-

Рис. 3. Порівняння результативності застосування різних методик УТ [14]

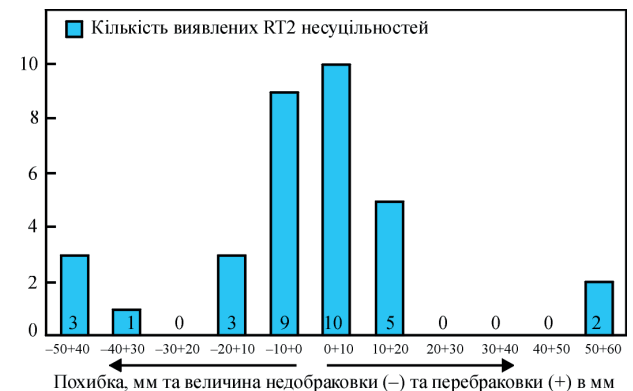
Рис. 15. Похибка за даними контрольного панорамного просвічування РТ2 та прямих вимірів VT при визначенні довжини тріщин в опускних трубопроводах КМЩЦ енергоблоку № 3 ЧАЕС

Аналізуючі дані, наведені в табл. 4, можна дійти висновку, що найкращі результати щодо визначення розташування та довжини реальних тріщин має панорамне просвічування через одну стінку в лабораторних умовах (RT2). Але навіть для нього похибка у визначенні довжини тріщини досить суттєва, що ілюструє рис. 15.

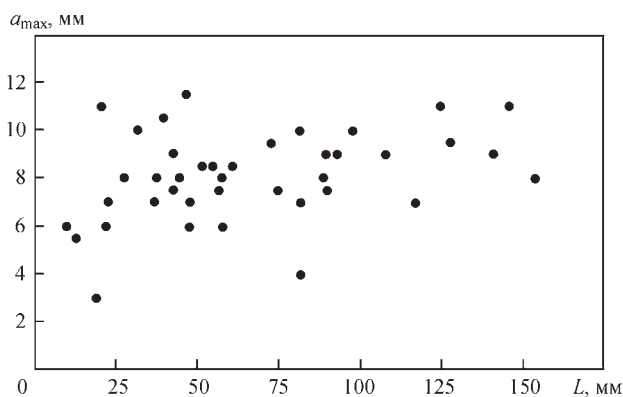
Рис. 16. Залежність довжини L виявлених реальних тріщин від їхньої максимальної глибини a_{max}

Результати прямих вимірів VT реальної довжини виявлених тріщин L від їхньої максимальної глибини a_{max} ілюструє рис. 16, а уявлення про конфігурацію фронту тріщин, що були виявлені в 33 ст. 6, ст. 6А, ст. 3 та ст. 6А опускних трубопроводів КМПЦ енергоблоку № 3 ЧАЕС Н-50, Н-53, Н-56 і Н-57, відповідно містить рис. 17.

Наведена на рис. 5, 8, 17 конфігурація фронту реальних тріщин, отримана в результаті прямих вимірів VT реальної довжини, від глибини тріщин свідчить, у першу чергу, про багатозародковий характер зародження тріщин МКРПН, а також про різну здатність розвитку міжкристалітного корозійного розтріскування від діючого напружено-деформованого стану та неоднорідність властивостей матеріалу в зоні зварного з'єднання. Про це також свідчать результати прямих вимірів VT для 39 тріщин, що наведені на рис. 16 та в табл. 4. Максимальна глибина виявлених тріщин не перевищувала 12 мм, тобто 3/4 від номінальної товщини стінки труби, а відношення a_{max}/L , що характеризує форму тріщини, змінюється в широкіх границях від 0,05 до 0,55 і пов'язано з кількістю зародків для одної тріщини (чим їх більше, тим a_{max}/L менше) та рівнем напруження в ослабленому тріщиною нетто-перерізі (чим він вищий, тим швидше розвивалась тріщина за механізмом МКРПН від основного зародка, лишаючи інші неактивними).
