ОПРЕДЕЛЕНИЕ ПРИЧИН ВОЗНИКНОВЕНИЯ ТРЕЩИН В КОНСТРУКТИВНЫХ ЭЛЕМЕНТАХ БАШНИ НОВОЙ ВЕНТИЛЯЦИОННОЙ ТРУБЫ НА ЧЕРНОБЫЛЬСКОЙ АЭС

В. М. ТОРОП¹, Э. Ф. ГАРФ¹, А. В. ЯКИМКИН¹, Е. Е. ГОПКАЛО²

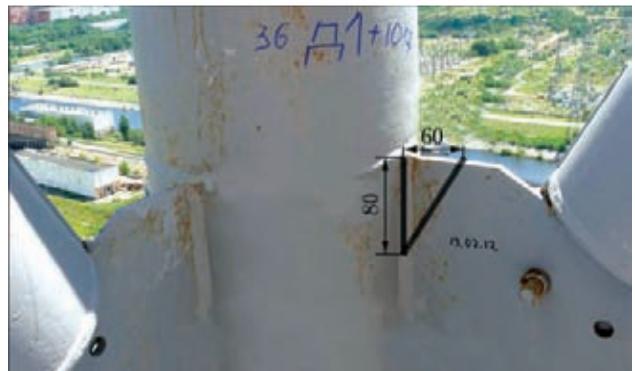
Рис. 4. Схема вырезки темплета № 2 (трещиносодержащий фрагмент фасонки с полной структурой шва до конца обнаруженной трещины)

С целью установления причин зарождения трещиноподобных дефектов в металлоконструкциях НВТ выполнены металлографические и фрактографические исследования. Темплеты фасонки с предполагаемыми трещинами вырезаны на отметках 36Ж+114 (место вырезки показано на рис. 3) – темплет № 1 и 36Д1+107 (схема вырезки показана на рис. 4) – темплет № 2, соответственно. Согласно документации, металл фасонки (лист толщиной 12 мм) – низкоуглеродистая строительная сталь класса С255.

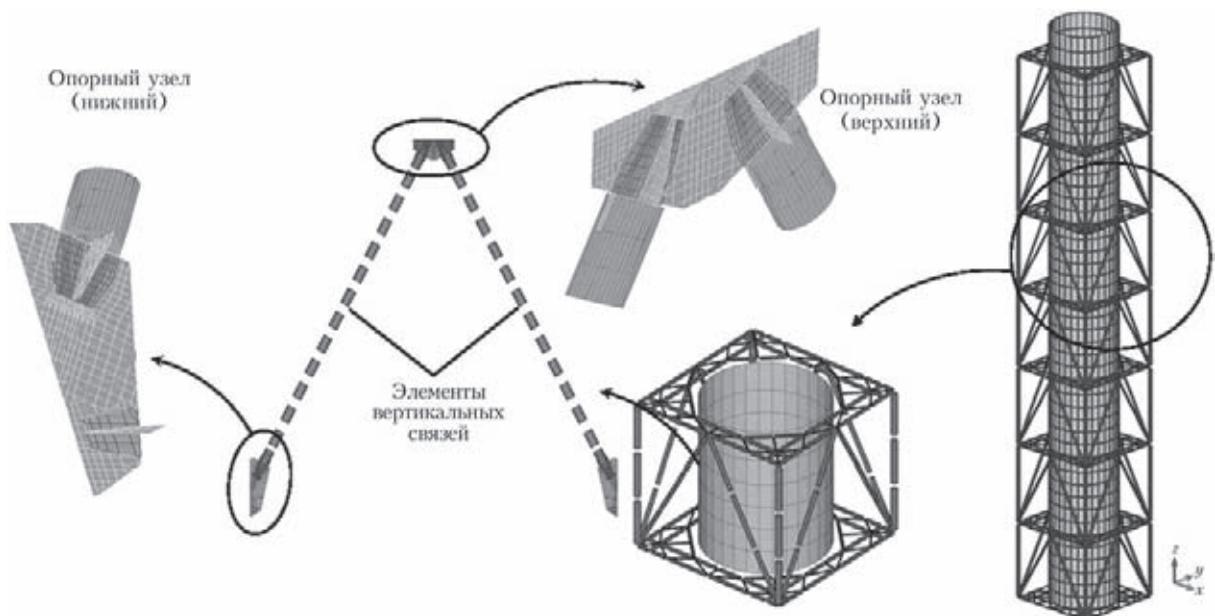
Рис. 12. Конечно-элементные модели НВТ

В результате расчета пространственных оболочечно-стержневых конечно-элементных моделей (рис. 12) определены формы и периоды собственных колебаний системы.

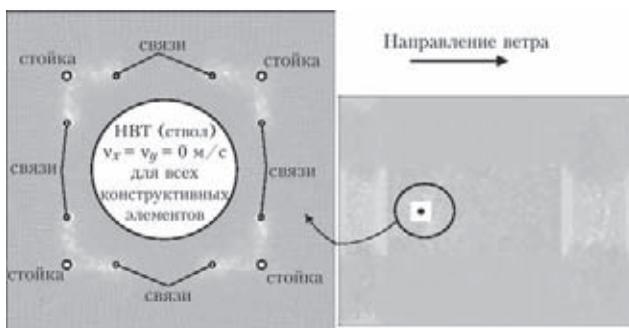
Рис. 14. Аэродинамическая модель. Общий вид, нагрузки и граничные условия ($v_x = 12$, $v_y = 0$ м/с, $P = 0$ Па)

Для определения критической скорости ветрового потока $v_{кр}$, способной вызвать ветровой резонанс в раскосе, воспользуемся формулами, приведенными в [5]. В первом приближении принимаем, что критическая скорость ветра, вызывающая резонансные колебания в направлении, перпендикулярном ветровому потоку, равна:

$$v_{кр} = \frac{d}{T_i Sh} = \frac{0,194}{0,084 \cdot 0,2} = 11,6 \text{ м/с} \approx 12 \text{ м/с},$$

где $T_i = 0,082$ с — период собственных колебаний раскоса по i -й форме; $Sh = 0,2$ — число Струхаля для круглого сечения; $d = 0,194$ м — диаметр элемента связи (труба 193,7×6 мм) в трех верхних уровнях башни.

Используя в качестве исходных данных значение критической скорости $v_{кр} = 12$ м/с ветрового потока, с помощью аэродинамической модели (рис. 14) определен характер распределения ветрового потока и давления по поверхностям конструктивных элементов НВТ.

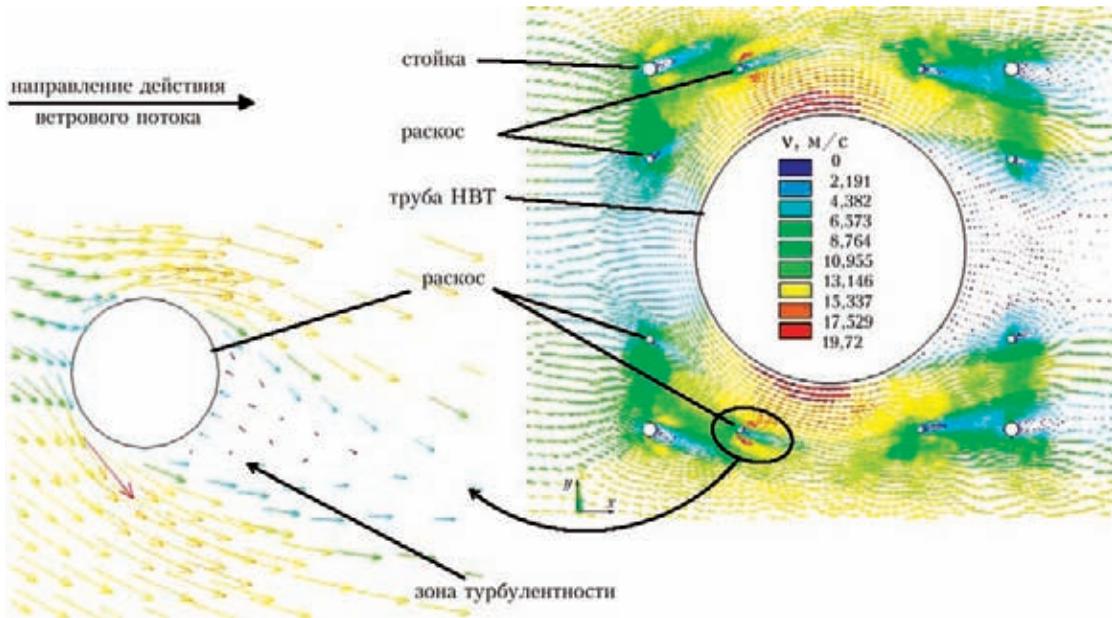
Рис. 15. Направление векторов скорости ветрового потока

Выполненный расчет показал, что конструктивные элементы башни и ствола НВТ оказывают влияние на параметры распределения ветрового потока вокруг ствола башни и элементов вертикальных связей. Увеличение скорости ветрового потока вдоль боковой поверхности ствола (рис. 15) приводит к тому, что раскосы, расположенные в этой зоне, подвергаются воздействию повышенных значений ветрового давления (рис. 16).

Кроме этого, взаимное влияние конструктивных элементов башни НВТ приводит к тому, что спутные струи, возникающие позади раскосов (вертикальных связей), попадают в кильватерные струи потоков, образованных угловыми стойками башни. В результате этого спутные струи вертикальных связей подвергаются турбулизации практически сразу после отрыва потока и между находящимися на некотором расстоянии друг от друга слоями со сдвигом образуется турбулентный след.

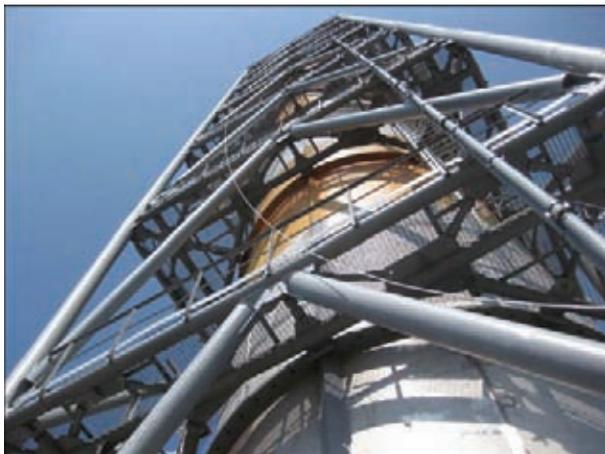
Рис. 19. Общий вид конструкции башни НВТ

Анализируя причины образования трещин в узлах башни НВТ, нельзя уйти от оценки принятых конструктивных решений. Несущий каркас башни НВТ выполнен из цилиндрических труб (рис. 19).
