ПІДВИЩЕННЯ ДОВГОВІЧНОСТІ РОБОТИ ОБЛАДНАННЯ ЕНЕРГЕТИЧНОГО КОМПЛЕКСУ ШЛЯХОМ ЕЛЕКТРОДУГОВОГО НАПИЛЕННЯ

А.В. Грузевич¹, В.В. Швець²

Метою роботи є дослідження ефективності застосування напилення для підвищення надійності роботи енергетичного обладнання ТЕС. Техніко-економічне обґрунтування показало, що впровадження технології напилення дозволяє скоротити збитки в разі аварійних відключень ТЕС в 1,5...3,0 рази на рік, а можливе збільшення ресурсу служби поверхонь збільшується в 1,7...2,5 рази. Оскільки основним видом зносу на водяному економайзері котлів ТЕС є золотий знос, а між планками дистанціювання – корозія, то запропоновано комплексне вирішення проблеми продовження експлуатаційного ресурсу екранних труб котлів та труб економайзерів за рахунок розробки нових жаростійких і зносостійких газотермічних покриттів. Бібліогр. 24, табл. 7, рис. 14.

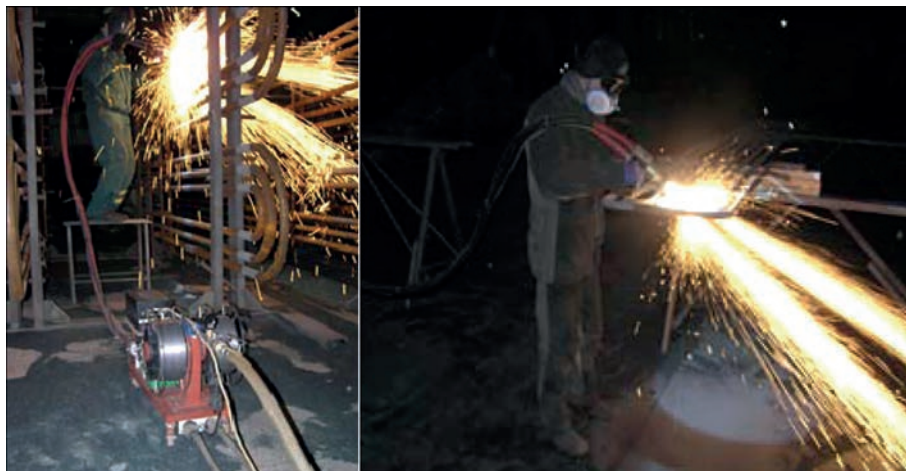
Рис. 1. Електродугове напилення

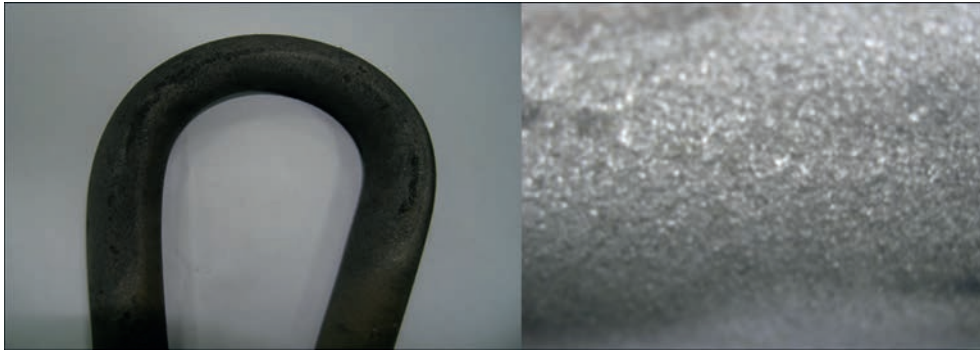
Рис. 7. Зовнішній вигляд згину труби та її поверхні після напилення

Результати та обговорення. Зовнішній огляд труб і згинів показав, що напилений шар має грубу шорстку поверхню, що має металевий блиск. При детальному розгляді напилень поверхні на ній розрізняються відокремлені великі кристали, які і надають їй значної шорсткості. Напилення має рівномірний і суцільний розподіл по зовнішній поверхні згинів. У результаті виконаного напилення труб і згинів на Трипільській ТЕС було зроблено фотографії їх макроструктури (рис. 7), а також мікроструктури труби після напилення (рис. 8). Структура після металізації не зазнала змін і відповідала нормативним вимогам.

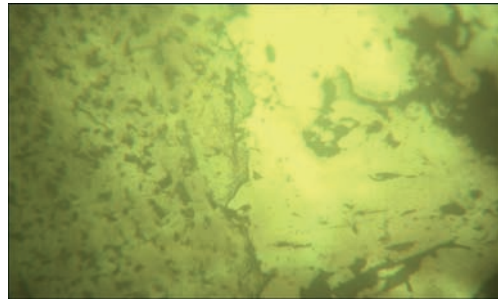
Рис. 8. Мікроструктура (×500) металу зразка з напиленим шаром у з'єднанні очевидно пов'язаний з недостатньою якістю підготовки поверхні. Під час проведення механічних випробувань зварного шва руйнування зразка відбувається по основному металу, що свідчить про задовільні механічні властивості шва. Мікроструктура металу в біляшовній і зоні швів в обох випадках у межах норми.
