## РАЗРАБОТКА МЕТОДИК УЛЬТРАЗВУКОВОГО КОНТРОЛЯ И ОПРЕДЕЛЕНИЯ РАБОТОСПОСОБНОСТИ УЗЛА ПРИВАРКИ КОЛЛЕКТОРА К ПАРОГЕНЕРАТОРУ ПГВ-1000М

Одна из основных проблем безопасной эксплуатации парогенераторов ПГВ-1000М – коррозионное повреждение узла приварки коллектора к патрубку Ду 1200. В статье рассмотрены методики ультразвукового контроля этого узла и оценки допустимости выявленных дефектов несплошности. Разработанные методики прошли апробации на ряде АЭС России и Украины. Применение методик позволит оперативно оценить степень опасности обнаруженных дефектов и снизить объемы работ по ремонту и замене дефектных парогенераторов. Библиогр. 22, табл. 3, рис. 21.

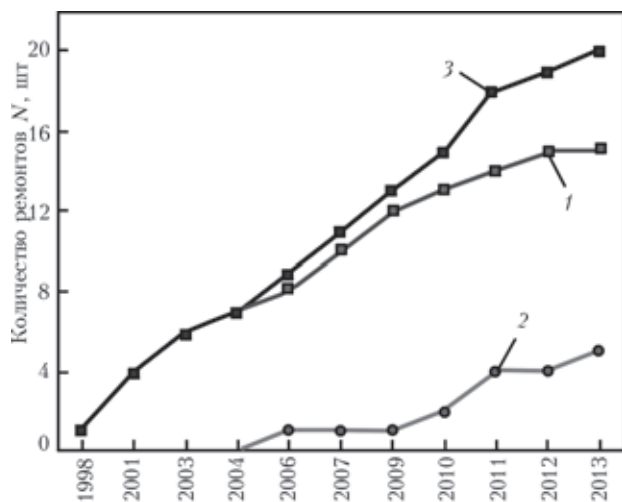
Со времени разработки и начала периодического использования в плановые ремонты блоков АЭС методики МЦУ-11-98п в 2000 г. на Нововоронежской, Южно-Украинской, Балаковской, Калининской и Запорожской АЭС при УЗК были выявлены двадцать одна дефектная зона в пятнадцати парогенераторах (10 – горячие и 5 – холодные). На рис. 2 и 3 представлены некоторые данные по анализу повреждений и ремонтов. В настоящее время в России и Украине эксплуатируются девяносто два парогенератора ПГВ-1000М. При этом на некоторых узлах трещины были выявлены в нескольких зонах. Динамика роста общего количества ремонтов ПГ-1000М за период 1998 – 2013 гг. представлена на рис. 2. Как видим, имеет место постоянный, за исключением 2002, 2005 и 2008 годов, рост количества ремонтов. С 1998 по 2004 г. повреждения были выявлены на горячих коллекторах, затем, в 2011–2013 гг. были обнаружены несколько трещин на холодных коллекторах. В связи с этим на начальном этапе при анализе повреждаемости делался существенный акцент на температуру теплоносителя.

Рис. 2. Динамика общего количества ремонтов ПГВ-1000М за 1998–2013 гг.: 1 – горячие; 2 – холодные; 3 – суммарное количество

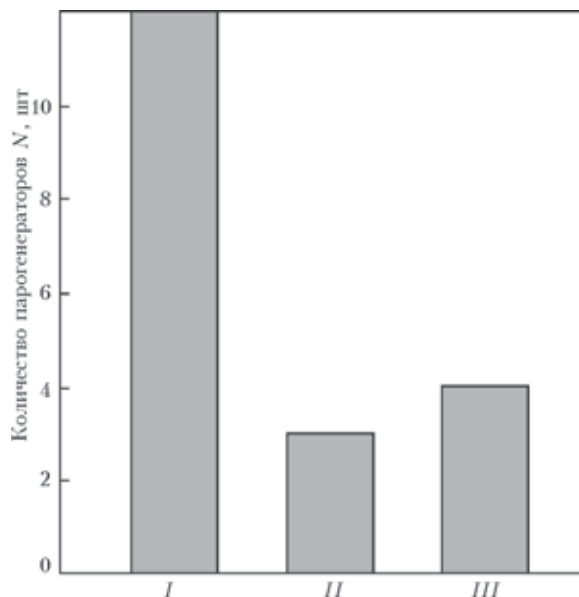
На рис. 3 представлено распределение количества поврежденных ПГВ-1000М по ориентации трещин относительно оси сварного шва. Направление трещин и зоны их расположения являются индикатором направления действия максимальных напряжений в узле. Продольные трещины распространяются вдоль оси сварного шва и на-

пряжения, способствующие их образованию и развитию, действуют в направлении, перпендикулярном оси шва. Поперечные трещины распространяются перпендикулярно оси сварного шва и напряжения, способствующие их образованию и развитию, действуют в направлении вдоль оси шва – кольцевые напряжения.

Рис. 3. Распределение количества поврежденных ПГВ-1000М по ориентации трещин относительно оси сварного шва за период 1998–2013 гг.: I – продольные, II – поперечные, III – продольно-поперечные

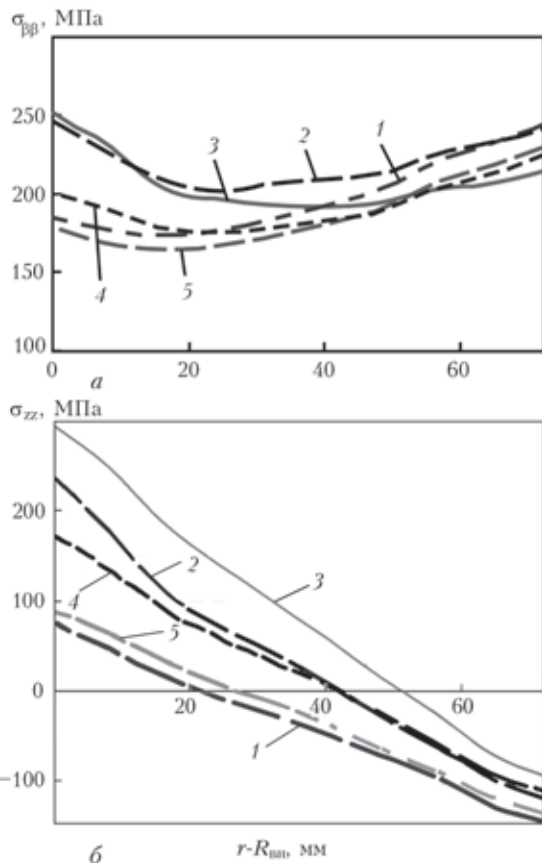
Распределение суммарных напряжений  $\sigma_{zz}$  по толщине стенки патрубка ПГ на высоте стенки кармана  $z = 50$  мм от его дна, вызванное действием рабочего давления при НУЭ и остаточных напряжений представлено на рис. 12.

Рис. 12. Распределения суммарных напряжений, вызванных действием рабочего давления при НУЭ и остаточных технологических напряжений, по толщине стенки патрубка ПГ в зоне сварного соединения № 111 на высоте стенки кармана  $z = 50$  мм от его дна в различных сечениях по  $\varphi$  ( $\varphi = 0$  соответствует самой малой длине патрубка,  $\varphi = 3,14$  – самой большой):  $a$  – окружная;  $b$  – осевая компонента (1 – 0 рад; 2 – 0,78; 3 – 1,57; 4 – 2,35; 5 – 3,14)

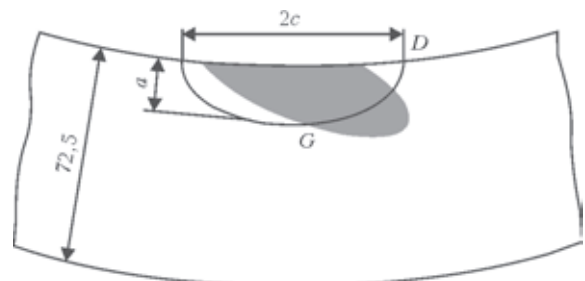
Поскольку обнаруживаемые дефекты несплошности в узлах приварки коллектора к патрубку Ду 1200 парогенераторов ПГВ-1000М относятся к поверхностным дефектам (на внутренней поверхности), то для них приемлемо описание как для полуэллиптических трещин. Для полуэллиптической трещины, имитирующей рассматриваемый дефект, характерными являются следующие размеры (см. рис. 13):  $a$  – по глубине и  $2c$  – вдоль поверхности. Коэффициенты интенсивности напряжений  $K_I$  в точках  $D$  и  $G$  рассматриваемого дефекта (полуэллиптической трещины) могут быть рассчитаны в соответствии с рекомендациями [16, 18] с учетом информации относительно распределения напряжений по толщине узла приварки коллектора к патрубку.

Рис. 13. Схематизация обнаруженной несплошности на внутренней поверхности узла приварки коллектора к патрубку Ду 1200 парогенераторов ПГВ-1000М полуэллиптической трещиной

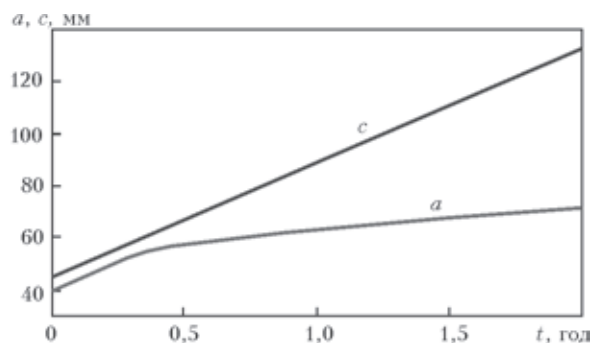
- развитие рассматриваемого дефекта во времени (рис. 18, 19) на основе современных подходов механики разрушения тел с трещинами в коррозионной среде, выполненное с привлечением упрощенной, достаточно консервативной диаграммы статической коррозионной трещиностойкости стали 10ГН2МФА, полученной при обработке дефектограмм аналогичных соединений в парогенераторах 1ПГ-1 и 1ПГ-2 Южно-Украинской АЭС, дает основание предсказывать безопасную эксплуатацию по условию появления течи сварного соединения № 111-1 4ПГ-3 ЗАЭС с поверхностным трещинообразным дефектом 40×90 мм на период один год;

Эти результаты послужили основой для получения разрешения на пуск энергоблока № 4 ЗАЭС в эксплуатацию с проведением в середине 2006 г. контрольных измерений размеров дефекта. Результаты таких измерений показали, что размеры дефекта увеличились незначитель-

Рис. 18. Прогноз кинетики роста во времени  $t$  исходной трещины  $a_0 = 40$  мм,  $c_0 = 45$  мм для 4ПГ-3 ЗАЭС при  $K_{I,ISS} = 10$  МПа·м<sup>1/2</sup> и  $v_m = 44$  мм/год

но по сравнению с начальными значениями. Такое расхождение с прогнозом связано с большим консерватизмом исходных данных для расчета относительно стойкости материала сварного соединения к росту коррозионных трещин в среде питательной воды ЗАЭС.
