РЕЗУЛЬТАТЫ ИССЛЕДОВАНИЙ ПРИЧИН ОБРАЗОВАНИЯ ТРЕЩИН В ЛОПАТКАХ ИЗ ТИТАНОВОГО СПЛАВА ПАРОВЫХ ТУРБИН ТИПА К-1000-60/3000

В. М. ТОРОП¹, О. В. МАХНЕНКО¹, Г. Ю. САПРЫКИНА¹, Е. Е. ГОПКАЛО²

В статье представлены результаты исследований причин образования трещин в лопатках последней ступени паровых турбин К-1000-60/3000, эксплуатирующихся на АЭС Украины. Основные причины, физическая сущность формирования и накопления эрозионной повреждаемости поверхности лопаточных материалов в результате высокоскоростного каплеударного воздействия переохлажденного пара до настоящего времени остаются недостаточно изученными. При выполнении работы был проведен комплекс исследований структуры, химического состава и механических свойств материала лопатки. Выполнены морфологические и фрактографические исследования поверхности трещины. По результатам этих исследований сформулированы выводы о причинах возникновения дефектов и о возможности прогнозирования остаточного ресурса лопаток. Библиогр. 9, табл. 3, рис. 23.

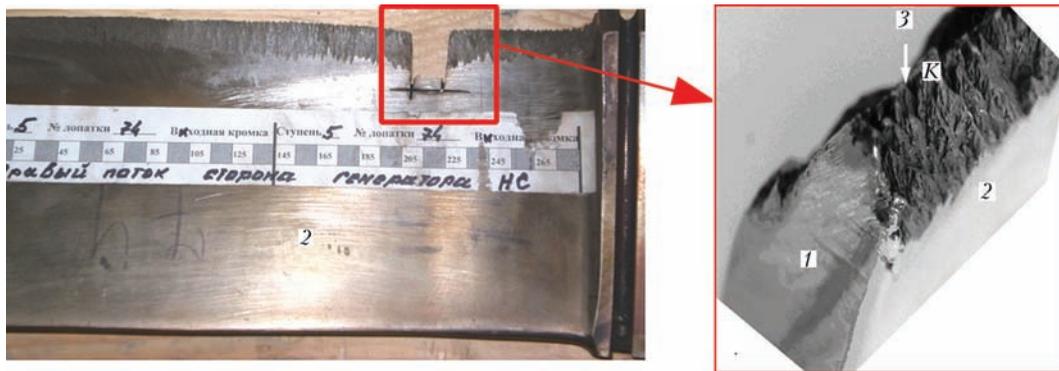
Рис. 4. Схема вырезки темплета для изучения микроструктуры материала лопаток: 1 – поперечное сечение лопатки; 2 – продольное сечение лопатки; 3 – направление движения ударной волны, формируемой каплями пара; К – входная кромка лопатки со следами эрозионного износа

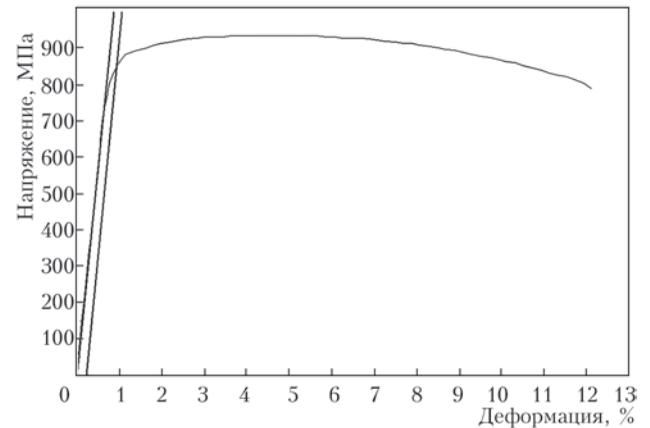
Рис. 8. Диаграммы деформирования при испытании образцов

Как следует из анализа полученных данных (табл. 3 и рис. 8), экспериментально определенные механические свойства сплава TC5 лопатки № 74 соответствуют требованиям нормативного документа [7].
