# КОРОЗІЙНО-МЕХАНІЧНИЙ СТАН ТЕПЛОПРОВОДУ ПІСЛЯ ТРИВАЛОЇ ЕКСПЛУАТАЦІЇ

П.С. Юхимець<sup>1</sup>, Л.І. Ниркова<sup>1</sup>, Р.І. Дмитрієнко<sup>1</sup>, Н. Kaminski<sup>2</sup>, С. Zaruba<sup>2</sup>, P. Linhardt<sup>2</sup>, G. Ball<sup>2</sup>, В.М. Єгоренко<sup>3</sup>

## CORROSION-MECHANICAL STATE OF THE HEAT PIPELINE AFTER LONG-TERM OPERATION

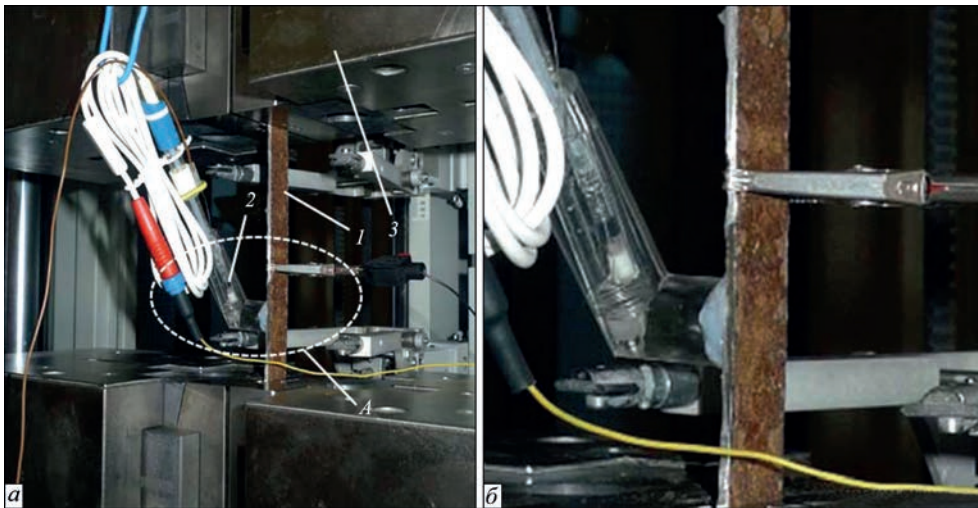
нішню корозію включала (рис. 2): заготовку № 4 (табл. 3); електрохімічну комірку з акрилового скла, приклеєну до поверхні зразка, що відповідала зовнішній поверхні труби, безкислотним клеєм із силіконового каучуку в зоні з невеликою кількістю видимих під мікроскопом дефектів оксидного шару; електроліт – розчин  $\text{NaHCO}_3$ , виготовлений з деіонізованої води з 500 мг/л  $\text{HCO}_3$ , обраний через його відносно інертну поведінку при корозії сталі та буферний ефект рН, що мінімізувало коливання потенціалу відкритого контуру; електрод порівняння срібло-хлоридне срібло (SSE) для безперервного вимірювання потенціалу відкритого контуру (ОСР).

Безперервне вимірювання ОСР використовувалося для виявлення утворення тріщин в оксидному шарі під час випробування на розтяг з кроком зусилля 200 Н зі швидкістю переміщення траверси 0,1 мм/хв і періодичними витримками 2 хв для стабілізації ОСР.

Рис. 2. Корозійна дослідна установка: 1 – заготовка № 4; 2 – електрохімічна комірка з SSE електродом порівняння, наповнена електролітом; 3 – траверса машини розтягу (а); позиція А (збільшено) (б)

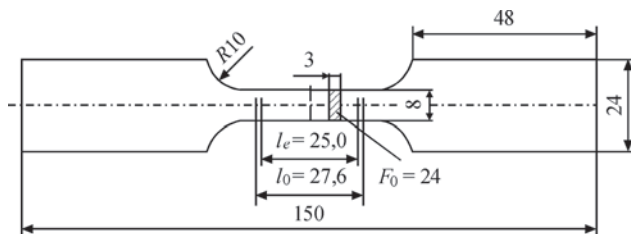
**Механічні властивості металу зони з незначними корозійними пошкодженнями.** Для дослідження механічних властивостей металу ( $\sigma_p$ ;  $\sigma_{0,2}$ ;  $\delta$ ;  $\psi$  – відносне звуження поперечного перерізу) виготовляли плоскі пропорційні ( $l_0 = 5,65\sqrt{F_0}$ ) зразки завтовшки 3 мм і з робочою частиною завширшки 8 мм з механічною обробкою обох поверхонь у напрямку товщини (рис. 3). Зразки вирізали з труб в окружному та поздовжньому на-

Рис. 3. Зразок для випробувань на розтяг:  $l_e$  – початкова база тензометра;  $l_0$  – початкова розрахункова довжина;  $F_0$  – початкова площа поперечного перерізу

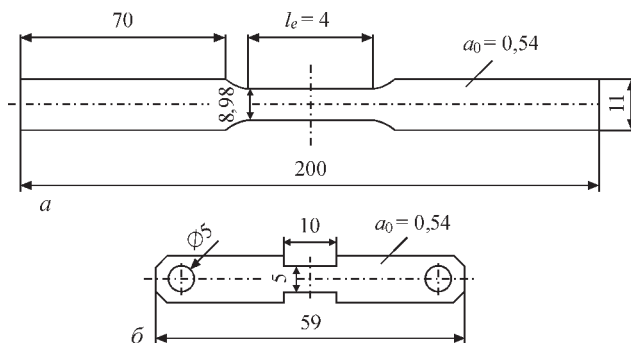
**Механічні властивості металу найбільш потоншеної зони.** Випробування на розтяг зразка № 3 (рис. 4, а), виготовленого із заготовки № 3 (табл. 3), проводили на випробувальній машині Zwick Z050 згідно з [10] зі швидкістю деформації 1,25 мм/хв за температури  $\sim 23^\circ\text{C}$ , початкова база тензометра – 40 мм, інтервал опитування – 0,02 с.

Рис. 4. Зразок для випробувань на розтяг:  $l_e$  – початкова база тензометра;  $l_0$  – початкова розрахункова довжина;  $F_0$  – початкова площа поперечного перерізу

Випробування на розтяг зразків (рис. 4, б), виготовлених із заготовки № 1 (табл. 3), проводили на дилатометрі за постійної кімнатної температури. Для визначення границі міцності  $\sigma_r$  і границі текучості  $\sigma_{0.2}$  матеріалу використовували короткі зразки, що дало змогу оптимізувати обсяг механічного оброблення.

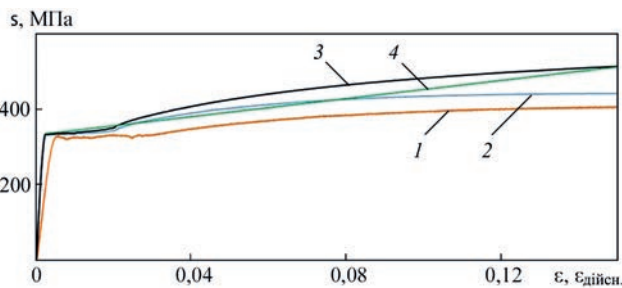
Рис. 9. Діаграми напружень розтягу зразків № 1 і № 3 в межах рівномірного потоншення: 1 – зразок № 1, регулярна діаграма ( $\epsilon = \Delta l / l_e$  ( $l_e$  – початкова база екстензометра,  $\Delta l_e$  – подовження початкової бази екстензометра),  $\sigma = S / F_0$ , ( $S$  – сила розтягу,  $F_0$  – площа поперечного перерізу зразка)); 2 – зразок № 3, регулярна діаграма; 3 – істинна діаграма напруження-деформації зразка № 3 ( $\epsilon_{true} = \ln(1 + \epsilon)$ ;  $\sigma_{true} = \sigma(1 + \epsilon)$ ); 4 – апроксимована білінійна діаграма зміцнення зразка № 3

матеріалу подавального трубопроводу знизилося на  $\sim 10\%$ , зворотного трубопроводу – на  $\sim 18\%$ . Характеристики міцності  $\sigma_t$  і  $\sigma_{0,2}$  матеріалу подавального та зворотного трубопроводів в окружному та осьовому напрямках практично однакові та відповідають мінімальним вимогам нормативної документації, що узгоджується з результатами [4], отриманими за відсутності залишкової деформації. Зниження пластичності матеріалу подавального трубопроводу в круговому та осьовому напрямку не перевищує  $10\%$  і відповідає вимогам [7]. Зниження пластичності матеріалу зворотного трубопроводу суттєвіше, особливо в поздовжньому напрямку, де воно нижче за мінімальне нормативне значення на  $\sim 50\%$ , що, вірогідно, є наслідком деформаційного старіння в умовах локального згину та підвищує схильність до крихкого руйнування, зокрема за вибухового навантаження.

Результати випробувань на розтяг матеріалу подавального трубопроводу наведено в табл. 4 і на рис. 9.

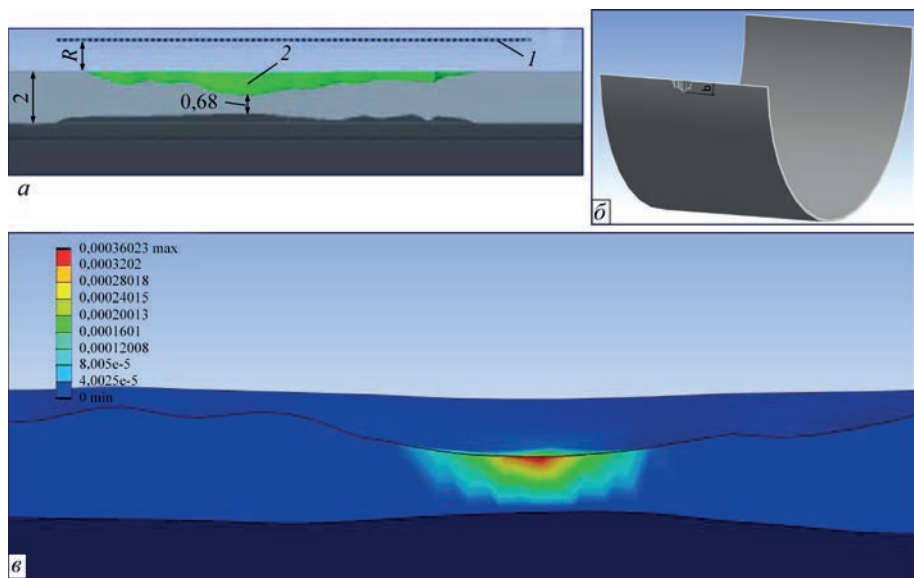
Для побудови геометричної моделі трубопроводу були використані розміри фрагмента поздовжнього перерізу подавального трубопроводу Д325 (рис. 12, а). Моделювання дефектів на поверхні труби здійснювали обертанням відповідних доповнюючих сегментів навколо осей, розташованих співвісно трубі (рис. 13). Товщина труби  $a = 2$  мм приблизно відповідає, за даними візуального контролю, середньому значенню товщини стінки суміжних ділянок у зоні розташування зазначеного фрагменту поздовжнього перерізу. У розрахунку використана дійсна діаграма розтягу зразка №3 (рис. 9), апроксимована дволінійним методом ( $\sigma_{0,2} = 334$  МПа,  $\sigma_t = 516$  МПа, тангенціальний модуль  $G_t = 1200$  МПа). У табл. 5 наведено максимальні пластичні деформації трьох дефектів із різними геометричними параметрами за тиску гідравлічного випробування  $P = 2$  МПа. Відносно

Рис. 13. Модель дефекту: а – схема моделювання дефекту: 1 – вісь обертання, 2 – доповнюючий сегмент, R – радіус обертання; б – дефект на зовнішній поверхні; в – половина ширини дефекту; 3 – розподіл пластичних деформацій
