ВИБРАЦИОННАЯ ДИАГНОСТИКА РЕДУКТОРА ШИРОКОПОЛОСНОГО ПРОКАТНОГО СТАНА 1680

С помощью внедренной вибродиагностической системы во всех клетях стана 1680 комбината «Запорожсталь» выполняется контроль технического состояния подшипниковых опор электродвигателей, редукторов и шестеренных клетей, а также зубчатых зацеплений. Даны общие сведения о системе. Приведены первые результаты диагностического анализа вибрационных сигналов и примеры обнаружения зарождающихся дефектов подшипников редуктора клетей 3 и 8, подтвержденные последующим предупредительным ремонтным воздействием. Библиогр. 3, рис. 11.

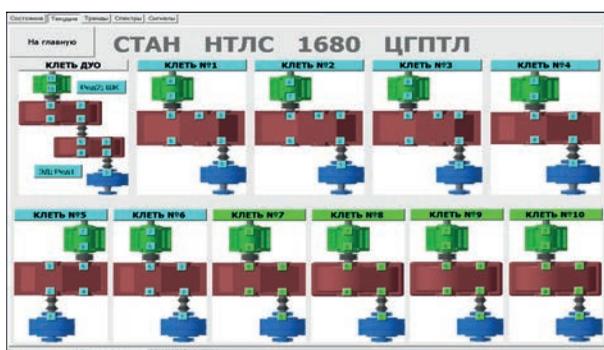
Рис. 1. Схема расположения датчиков вибрации в точках I – II линий привода клетей стана 1680 с цветовой индикацией: зеленый цвет транспарантов – показания в установившемся режиме прокатки; голубой – в режиме холостого хода

Каждая клеть оснащена от 7 до 11 датчиками, установленными на корпусном оборудовании. Места их расположения выбраны таким образом, чтобы можно было диагностировать подшипники и зубчатые зацепления муфт, редукторов и шестеренных клетей (рис. 1). Всего на клетях стана установлено 87 датчиков вибрации типа AC-104-1A,

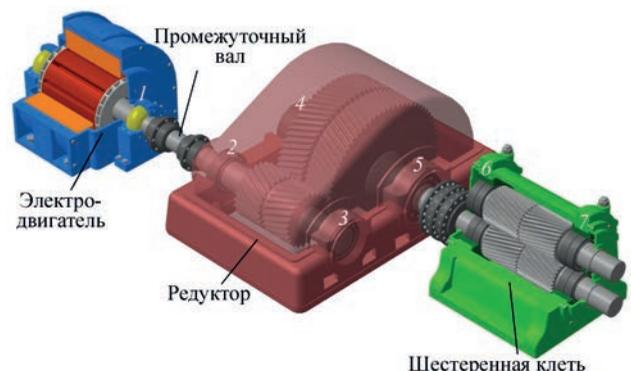
Рис. 2. Схема и линии привода валков прокатной клетки: 1–7 – точки установки датчиков вибрации

По результатам промышленной эксплуатации системы «ПРОКАТ» выявлена неисправность подшипника серии 97773 установленного на ведущем валу редуктора клетки 8 (точка 3 на рис. 2). Подшипник является роликовым, коническим, двухрядным, с внутренним дистанционным кольцом. Угол контакта, по которому воспринимается нагрузка, составляет $10...17^\circ$. Допустимая радиальная нагрузка у двухрядных подшипников в 1,7 раза выше, чем у аналогичных однорядных. Заданный зазор обеспечивается подшлифовыванием дистанционного кольца, установленного между внутренними кольцами. Основное предназначение подобной конструкции – восприятие значительных комбинированных нагрузок (в том числе двухсторонних осевых) при жесткой фиксации и малых оборотах.

На подшипнике № 3 (рис. 2 – задний подшипник быстроходного вала редуктора) клетки 8 длительный промежуток времени наблюдался высокий уровень виброускорения (порядка $10 m/s^2$), на сопредельном подшипнике № 5 также имеет место повышенный уровень порядка $3 m/s^2$ (рис. 3). Спектральный состав проблемного подшипника показывает (рис. 4), что в спектре доминирует высокочастотная составляющая (на частотах зацепления зубчатой пары силового редуктора и ее гармониках $2,2...10,2$ кГц), а также присутствуют подшипниковые частоты ($0,02...2,2$ кГц), которые смещаются во времени в связи с изменением скорости проката и наличием периодических ударных нагрузок.

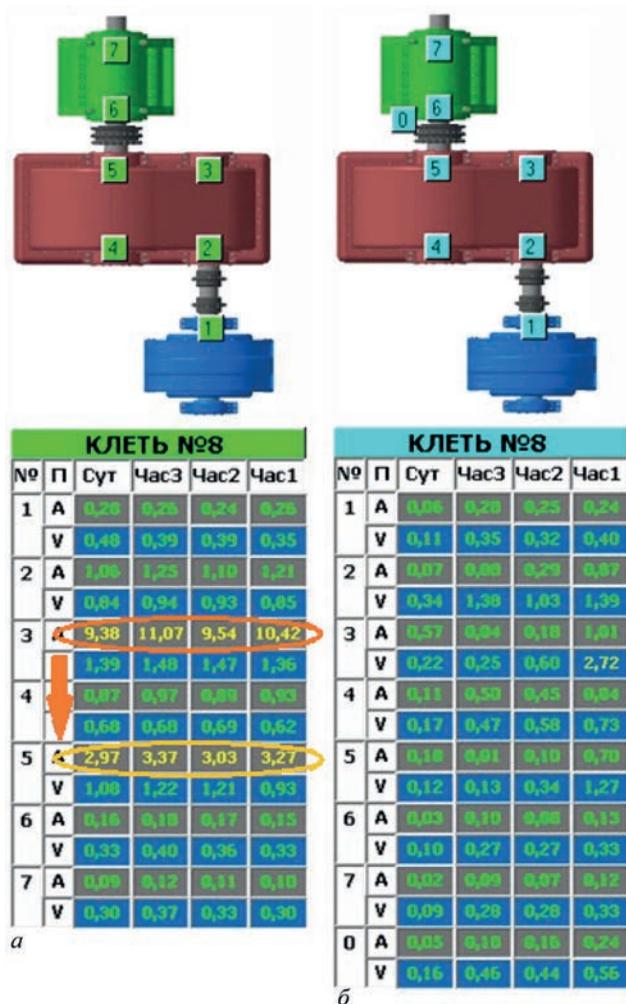
Рис. 3. Отображение вибросостояния узлов клетки 8: а – до ремонта; б – после ремонта (установлен дополнительный датчик на шестеренной клетке). Подшипник № 3: 97773 – рост виброускорения и его влияние на сопредельный подшипник № 5 (указано стрелкой)

На рис. 3 в таблице представлены средние значения вибрационных параметров до и после выполнения ремонта: как видно из показаний, на подшипниках № 3 и № 5 наблюдается низкий уровень виброускорения порядка 0,57 м/с² и 0,18 м/с² соответственно. Спектр виброускорения на подшипнике № 3 клетки 8 после его замены существенно изменился (рис. 6).

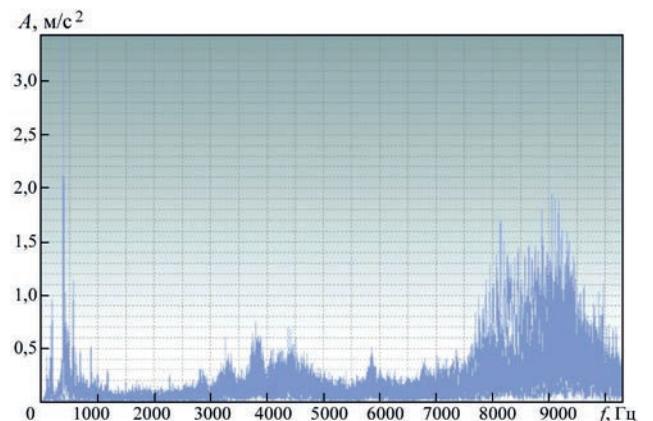
Рис. 4. Спектр виброускорения подшипника № 3 до ремонта. Клеть 8

На основании данной информации при проведении ближайшего плавного-предупредительного ремонта (ППР) были запланированы следующие ремонтные работы по редуктору:

- проверить состояние рабочих поверхностей зубьев зубчатой пары силового редуктора;

– вести ревизию подшипника № 3 редуктора.

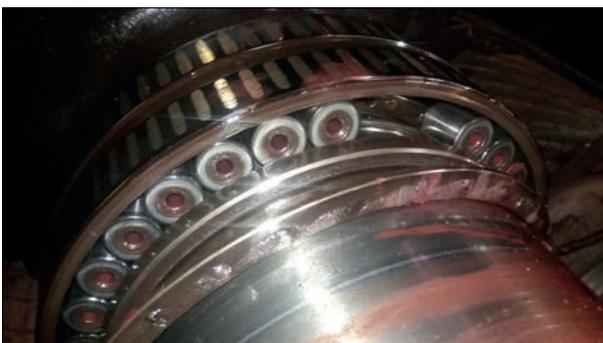
Результаты ремонтных воздействий. По результатам вскрытия корпуса редуктора был обнаружен дефект роликового двухрядного подшипника № 3: 97773 – повреждение внутреннего дистанционного кольца (рис. 5).

Рис. 5. Подшипник 97773. Повреждение внутреннего дистанционного кольца. Клеть 8

Ввиду ограничения времени на ремонтные воздействия, была произведена замена быстроходного вала редуктора с установкой новых подшипников.

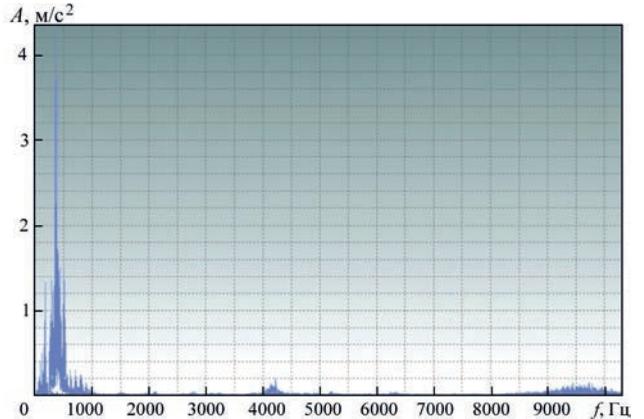
Рис. 6. Спектр виброускорения подшипника № 3 после ремонта. Клеть 8

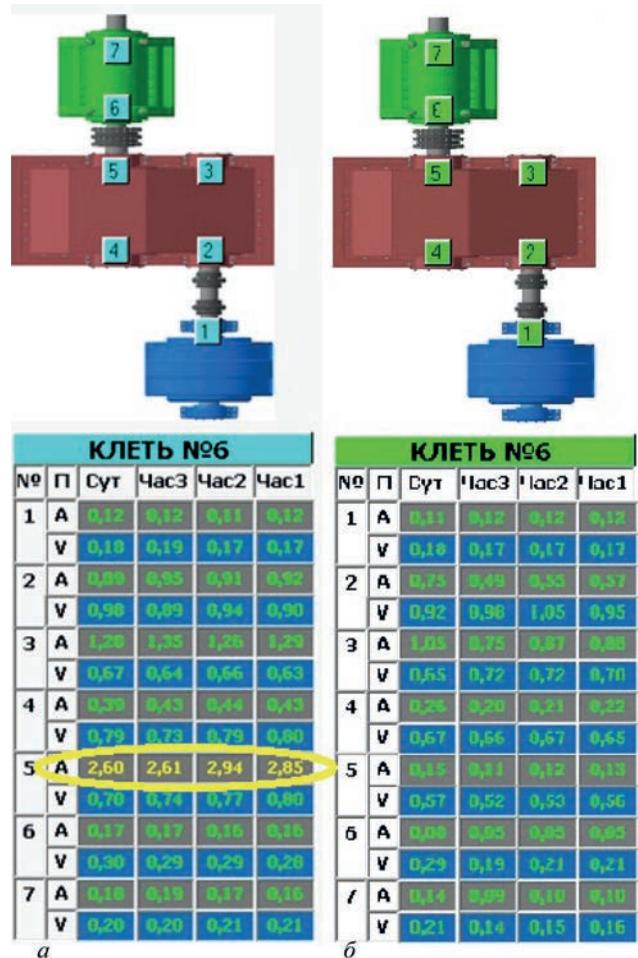
По результатам мониторинга на подшипнике № 5 клетки 6 наблюдается плавный рост виброускорения от 2,6 до 3,04 м/с², при этом значение виброскорости находится в пределах нормы и составляет 0,7 мм/с (рис. 7). В связи с этим была выдана рекомендация ремонтной службе произвести ревизию подшипника № 5 редуктора при проведении ближайшего ППР. В результате осмотра данного подшипника выявлен дефект сепаратора и принято решение о его замене (рис. 8).

Рис. 7. Вибросостояние узла подшипника № 5 (ОУ: > 2,2 м/с², пик), требует принятия мер. Клеть 6: а – до ремонта; б – после ремонта

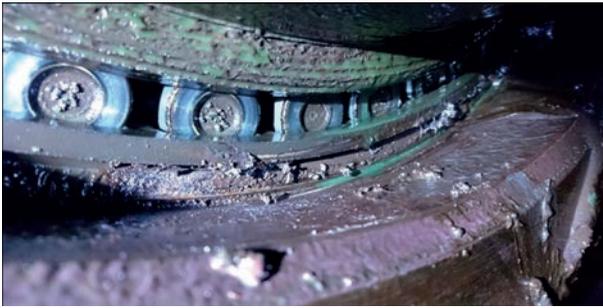
Рис. 8. Подшипник 97770. Повреждение сепаратора. Клеть 6

После замены подшипника 97770 уровень виброускорения снизился до нормативного значения 0,15 м/с², приоритет – бездефектное эксплуатационное состояние.

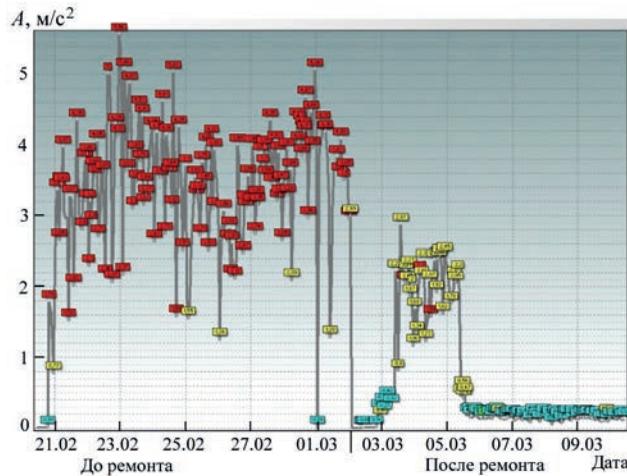
Тренд виброускорения подшипника № 5 клетки 6 до технического обслуживания и после замены подшипника, представленный на рис. 9, подтвердил правильность действий.

Рис. 9. Тренд виброускорения подшипника № 5 до и после ремонта. Клеть 6, 2018 г.

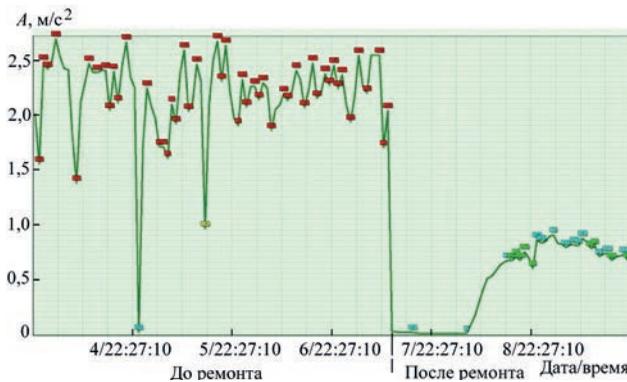
Тренд виброускорения подшипника № 4 (клеть 4, черновая группа) на рис. 10, указывает на то, что вибросостояние данного узла превышает нормативное значение (ОУ: > 2,8 м/с², пик) и имеет приоритет – требует принятия мер.

При выполнении ревизии подшипника № 4 редуктора клетки 4 был обнаружен проворот подшипника и выполнена его замена, после чего

тренд вибрации фиксирует снижение уровня виброускорения приблизительно в 3 раза (рис. 10).

Рис. 10. Тренд виброускорения подшипника № 4 до и после ремонта. Клеть 4, июнь 2018 г.

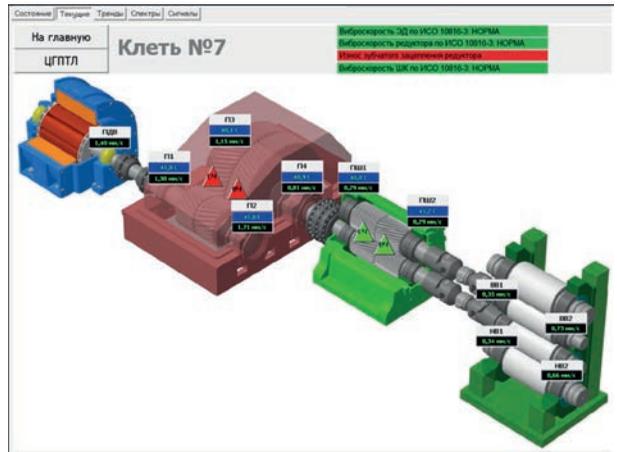
Рис. 11. Клеть 7: визуализация на мониторе АРМ текущих значений вибросостояния клетки по виброскорости (ОУ, мм/с, СКЗ), температуре подшипников и результатам автоматической диагностики системы
